改善箇所説明図

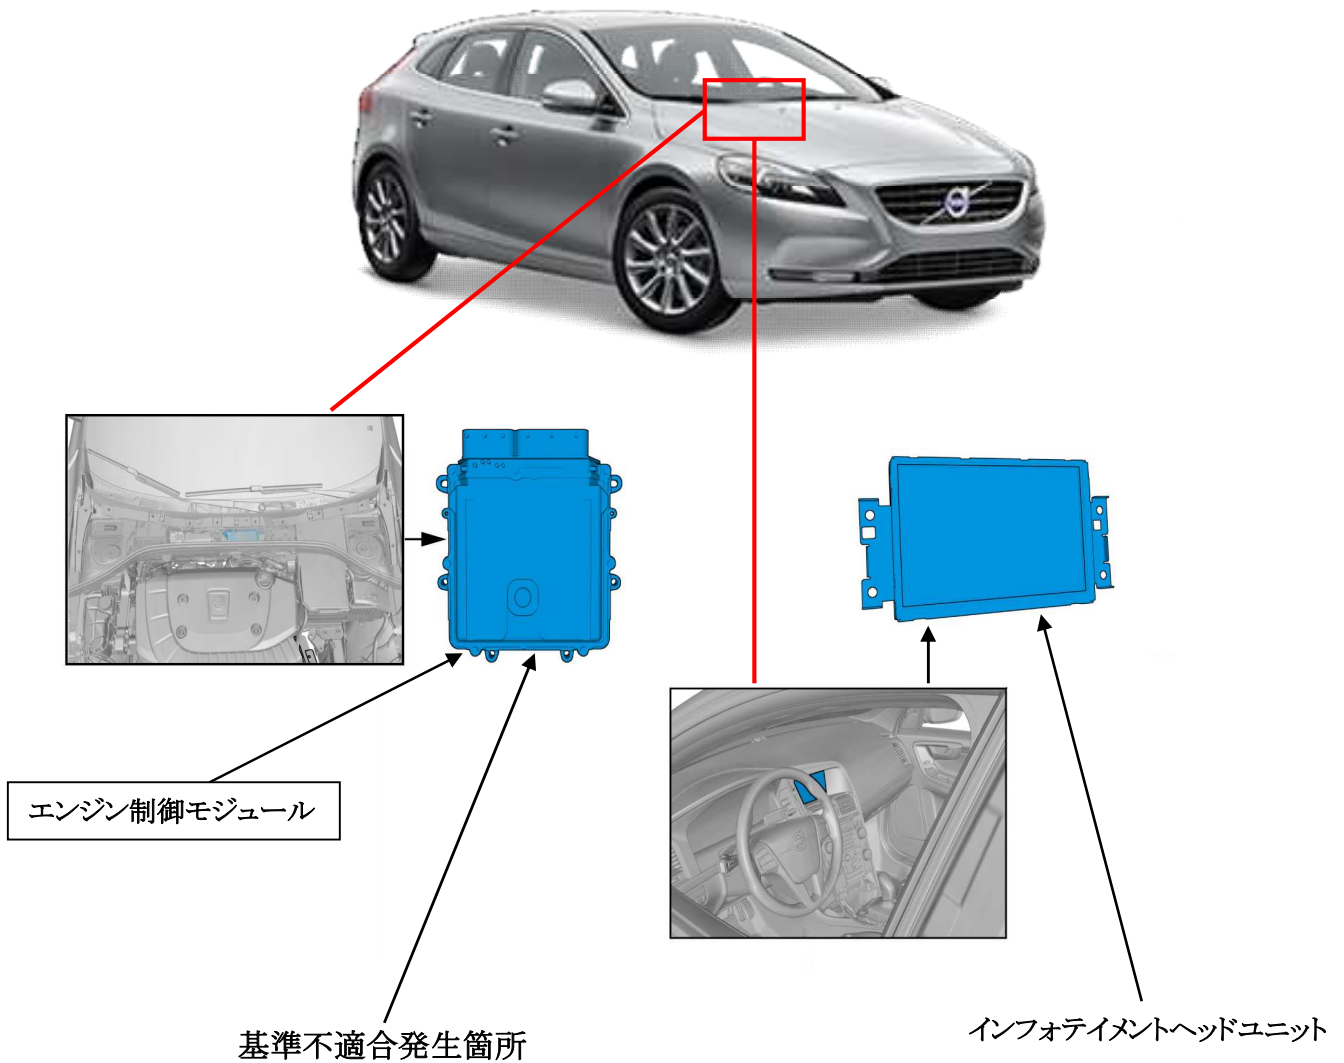
基準不適合発生箇所

エンジン制御モジュールのソフトウェアの影響により、走行モードによっては、窒素酸化物 (NO_x) の排出値が増加するおそれがある。

全車両、エンジン制御モジュールのソフトウェアを対策プログラムに書き換えるとともに、インフォテインメントヘッドユニット内のデジタルオーナーズマニュアルの情報更新を行なう。

改善実施済車には、運転者席側ドアヒンジ上部に、白色ペイントを塗布する。
