# 改善箇所説明図

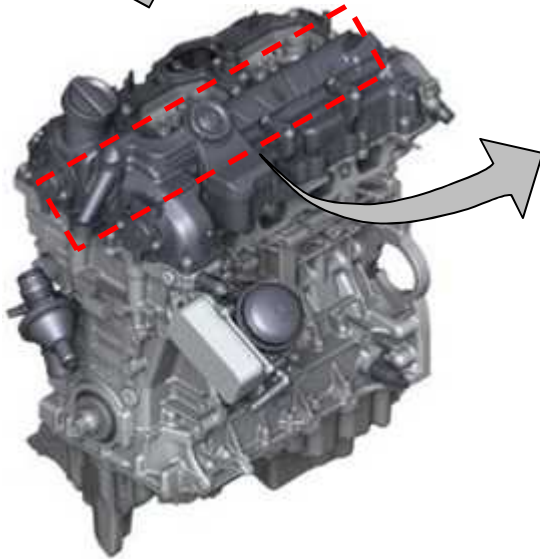
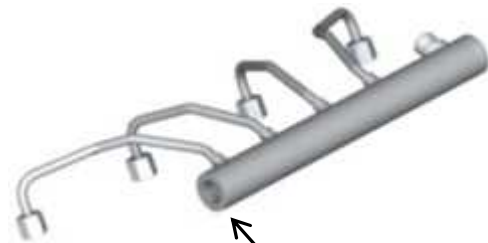
基準不適合箇所  
燃料高压レール

燃料配管において、製造時の洗浄が不適切なため、配管表面に酸化皮膜が残留し、接着剤であるロウ材の接着が不良となっているものがある。そのため、そのままの状態で使用を続けると、燃料の圧力によって配管接続部及び配管端部のロウ材に亀裂が発生し、最悪の場合、燃料が漏れるおそれがある。

全車両、燃料高压レールを良品と交換する。
