大規模空間を有する建築物の
連層ガラス窓・天井被害に関する調査

【事業主体名】 戸田建設（株）
西松建設（株）

平成22年度の調査検討項目

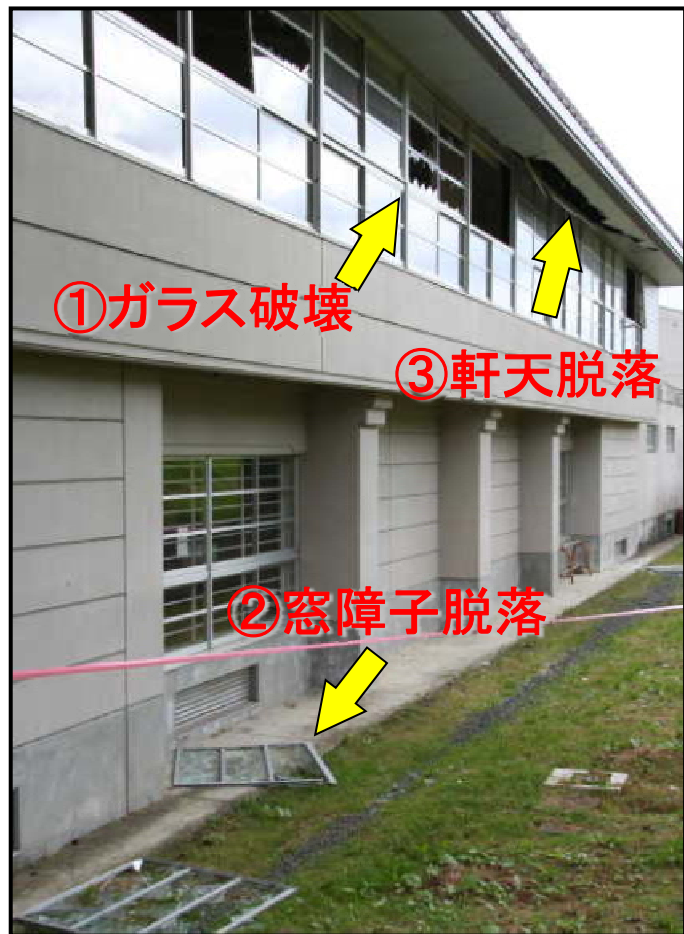
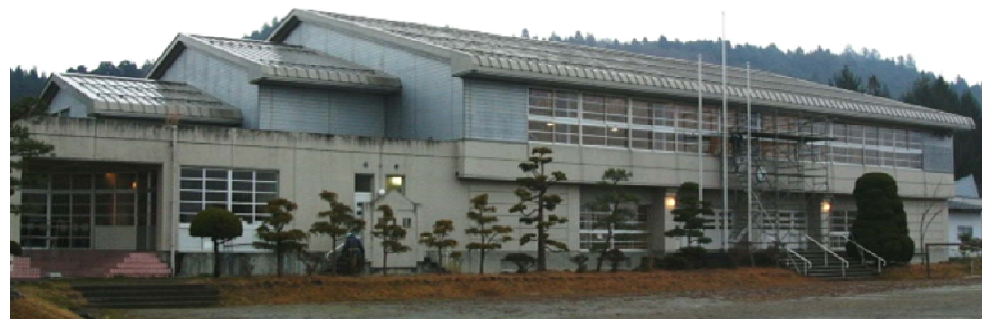
某体育館の被害状況（岩手・宮城内陸地震 2008年6月）

構造部材には大きな被害は無かった。
ガラス窓の面内方向の変形能力は十分にあると考えられる。

岩手・宮城内陸地震での被害状況
震度6弱

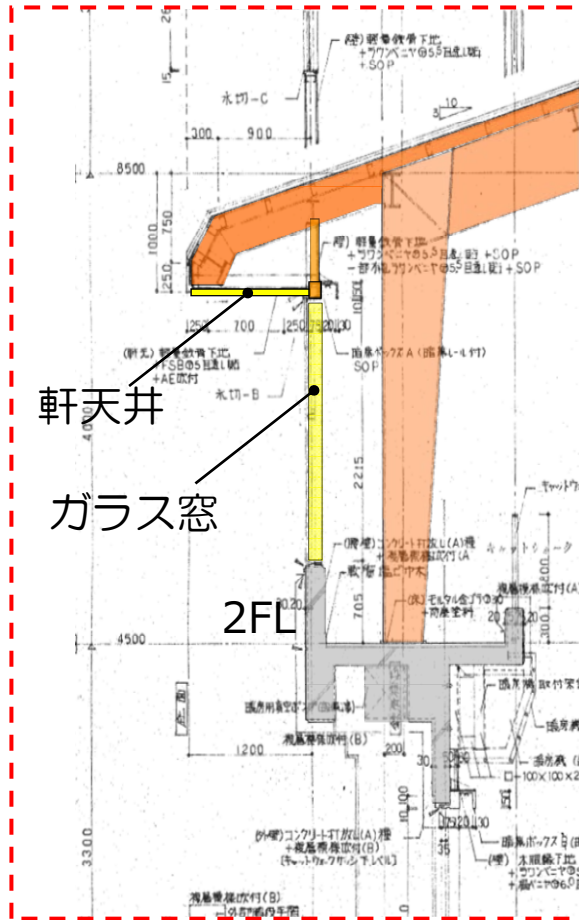
構造部材が被害を受けていないこととガラス窓の被害写真からその原因を推測すると、以下の点が考えられる

- ①窓サッシに大きな面外方向変形またはねじれ変形が生じた可能性
要因: 横連層窓の波打ち現象、軒天破壊による進行性破壊など
- ②窓サッシの縦方向にクリアランス以上の変形が生じた可能性
要因: 軒先を含めた非構造部材の局部振動など
- ③板ガラスに大きな慣性力または圧力が働いた可能性

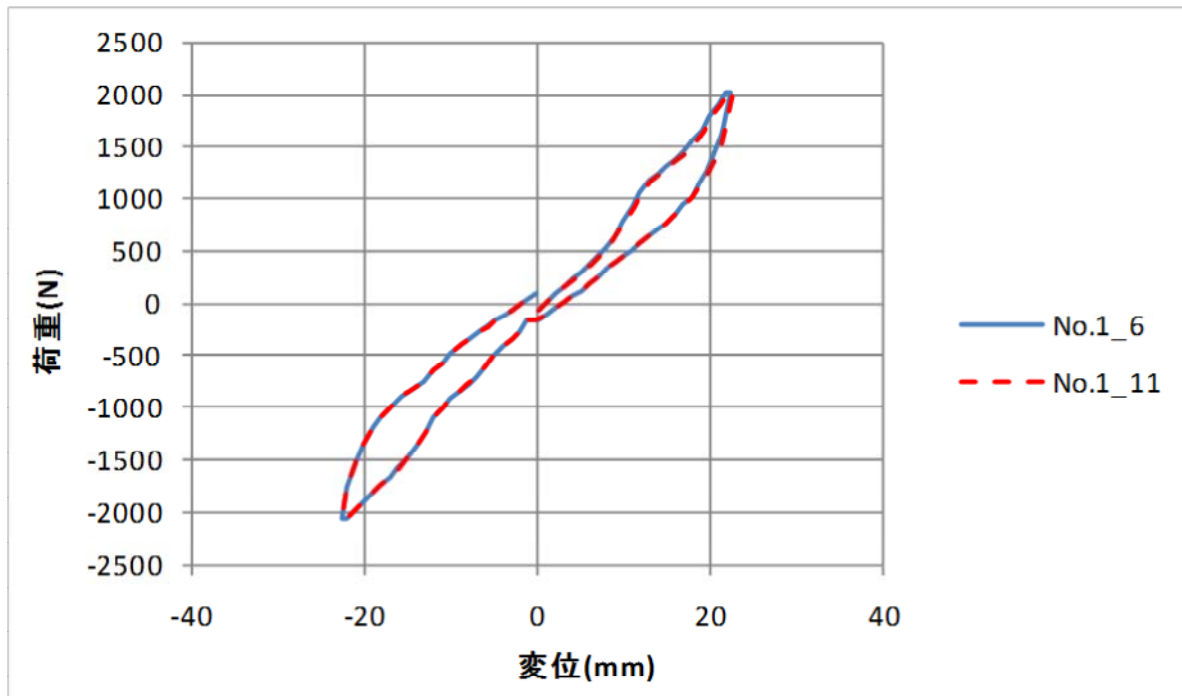
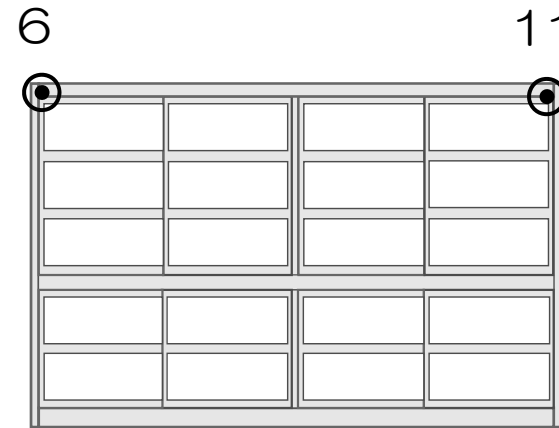
■面内方向加力による影響

窓サッシ上側で窓障子に対して隙間が生じた。下側では見られなかった。クレセントを支点に窓障子が回転しているのが目視で確認できた。

面内方向に層間変形角 1/100まで加力したが、ほぼ弾性範囲

歪みは5 μ 以下で、応力は生じなかった。

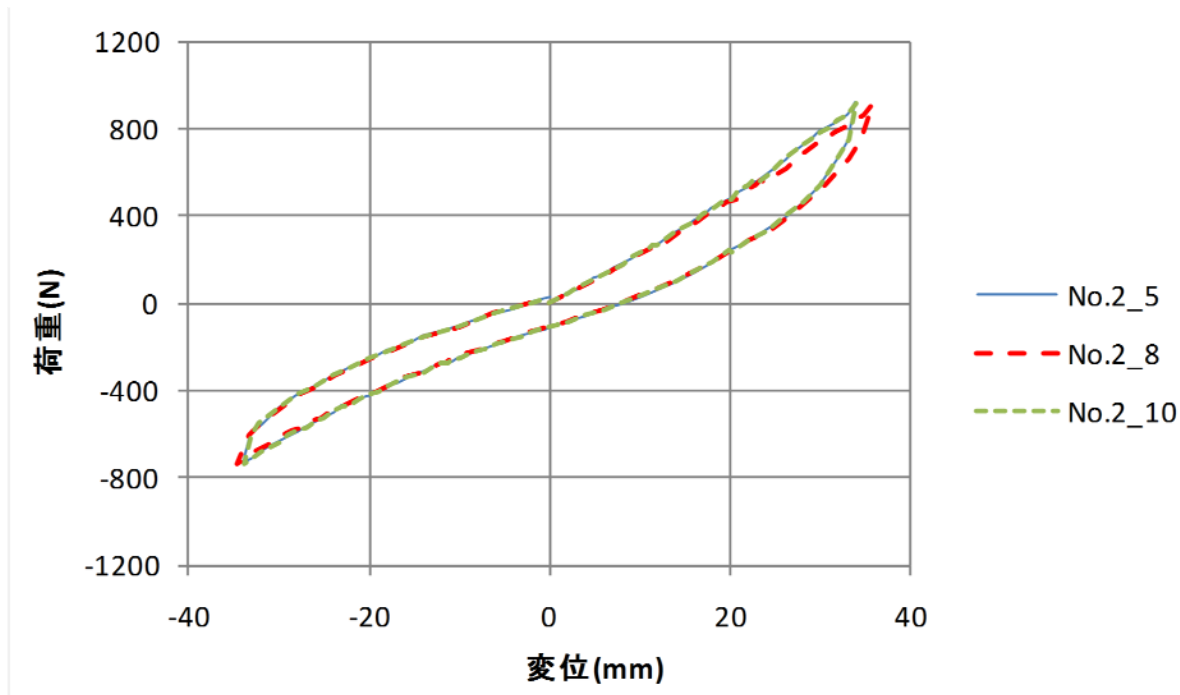
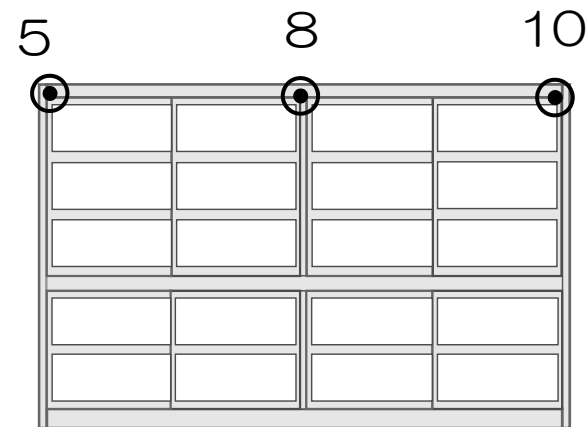
■面外方向加力による影響

窓サッシ上側で窓障子の掛かり代が小さくなった。

面外方向に層間変形角1/100まで加力した場合、面内方向への変形を与えなかったNo.2よりNo.3の方が、面外方向の剛性が若干高くなっている。

歪みは5 μ 以下で、応力は生じなかった。

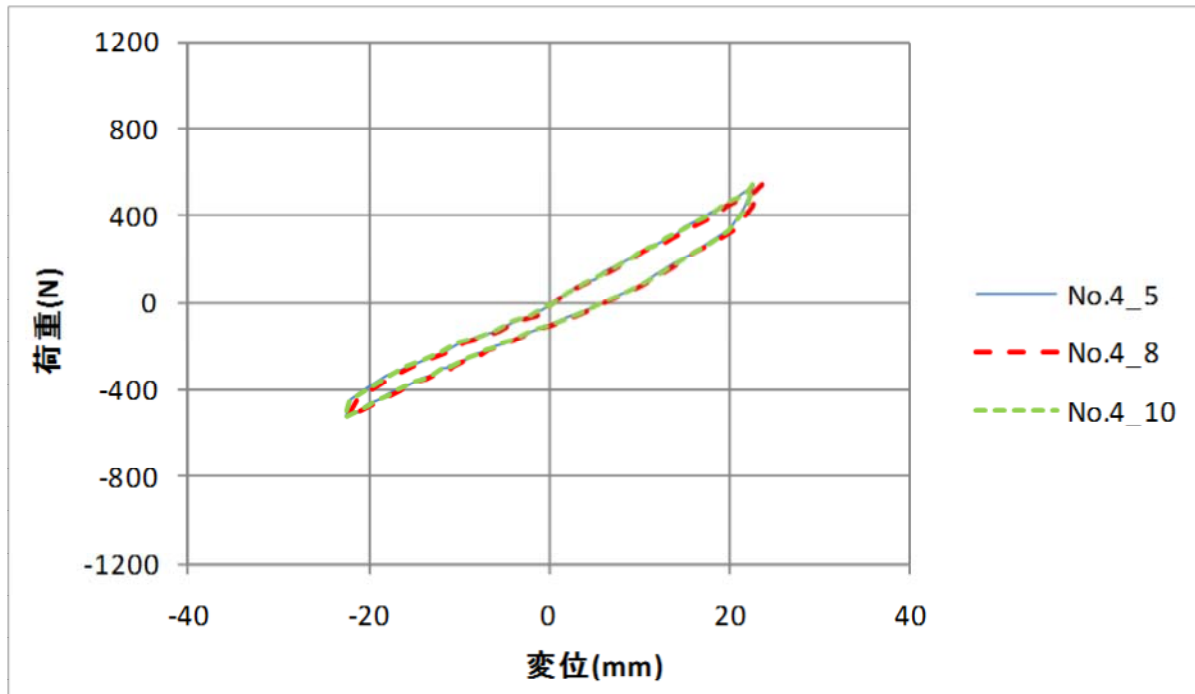
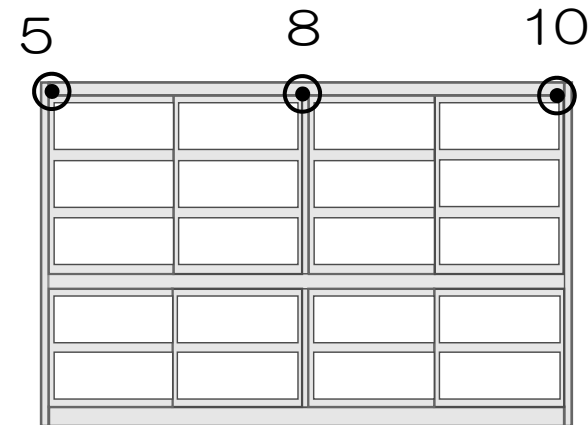
■窓サッシ伸びの影響

束材2mm引き上げにより、窓サッシの横材が円弧状に変形した。

さらに面外変形により、窓サッシ上側で窓障子の掛かり代がなくなったが下部の掛かり代により脱落しなかった。

束材を2mm引き上げにより負側での面外方向の剛性が高くなっている。

歪みは5 μ 以下で、応力は生じなかった。

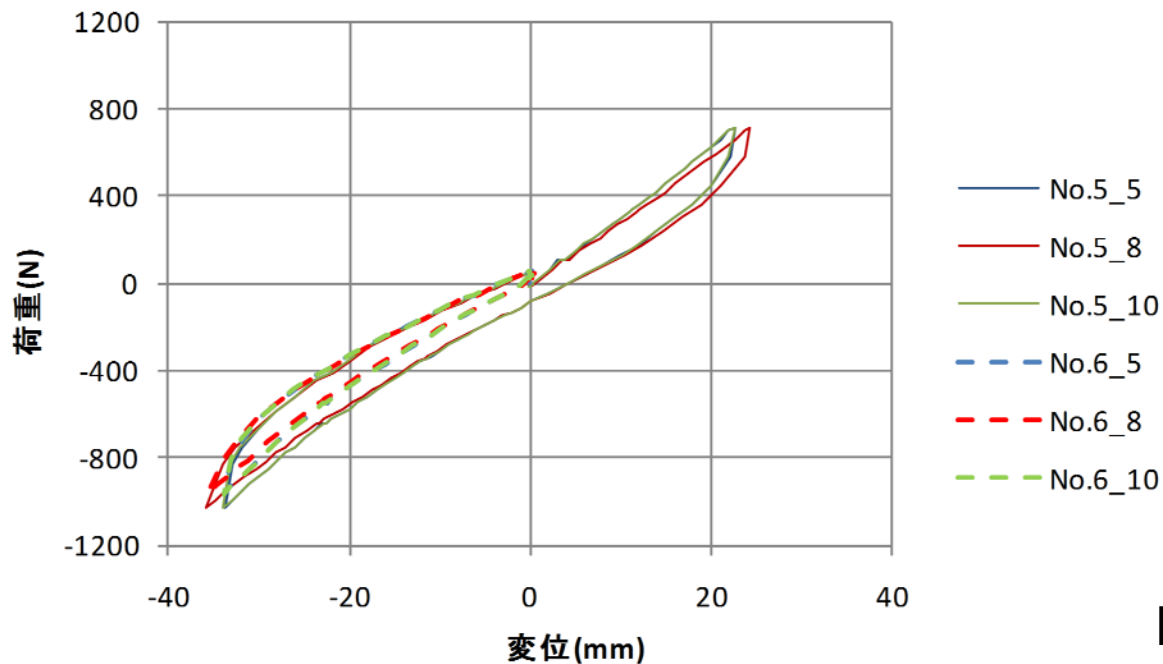
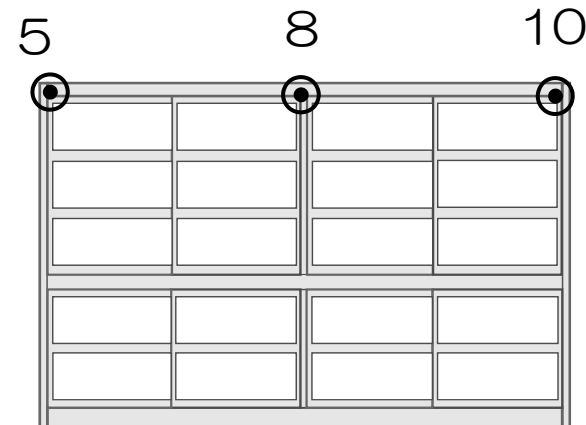
■カギ開きの影響

クレセントを支点に窓障子が回転しているのが目視で確認できた。
(No.5)

カギ開きの影響は見られない。

歪みは5 μ 以下で、応力は生じなかった。

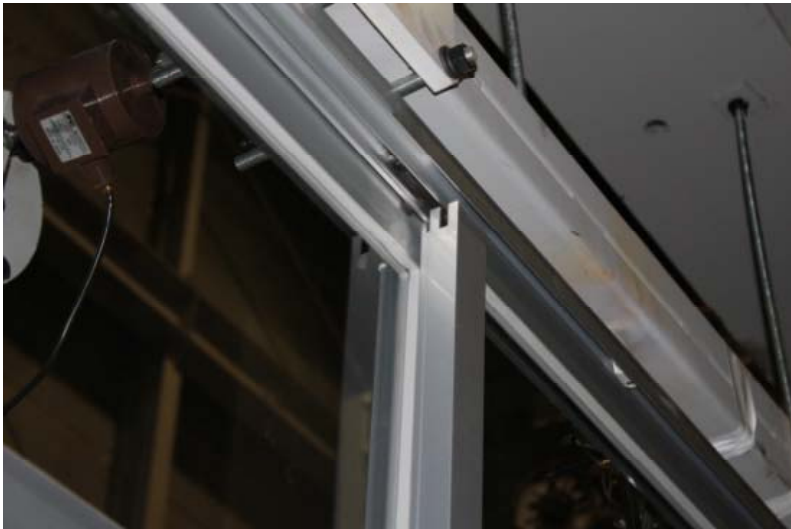
No.5

実験No.5において、面外変形+33.8mmにおいて、上端レールから窓障子が外れたが、脱落は生じなかった。

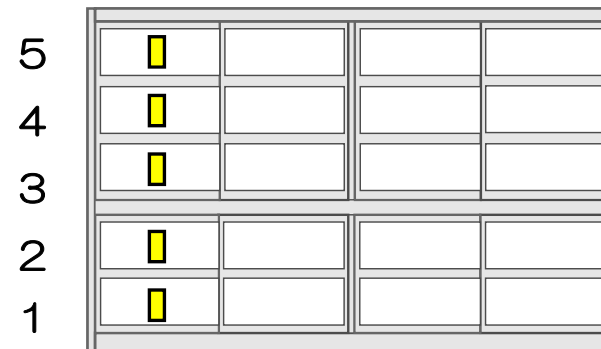
ねじれ角増大に伴い、ひずみ量は大きくなる傾向にあるが、破壊に至るには小さい
