改善箇所説明図

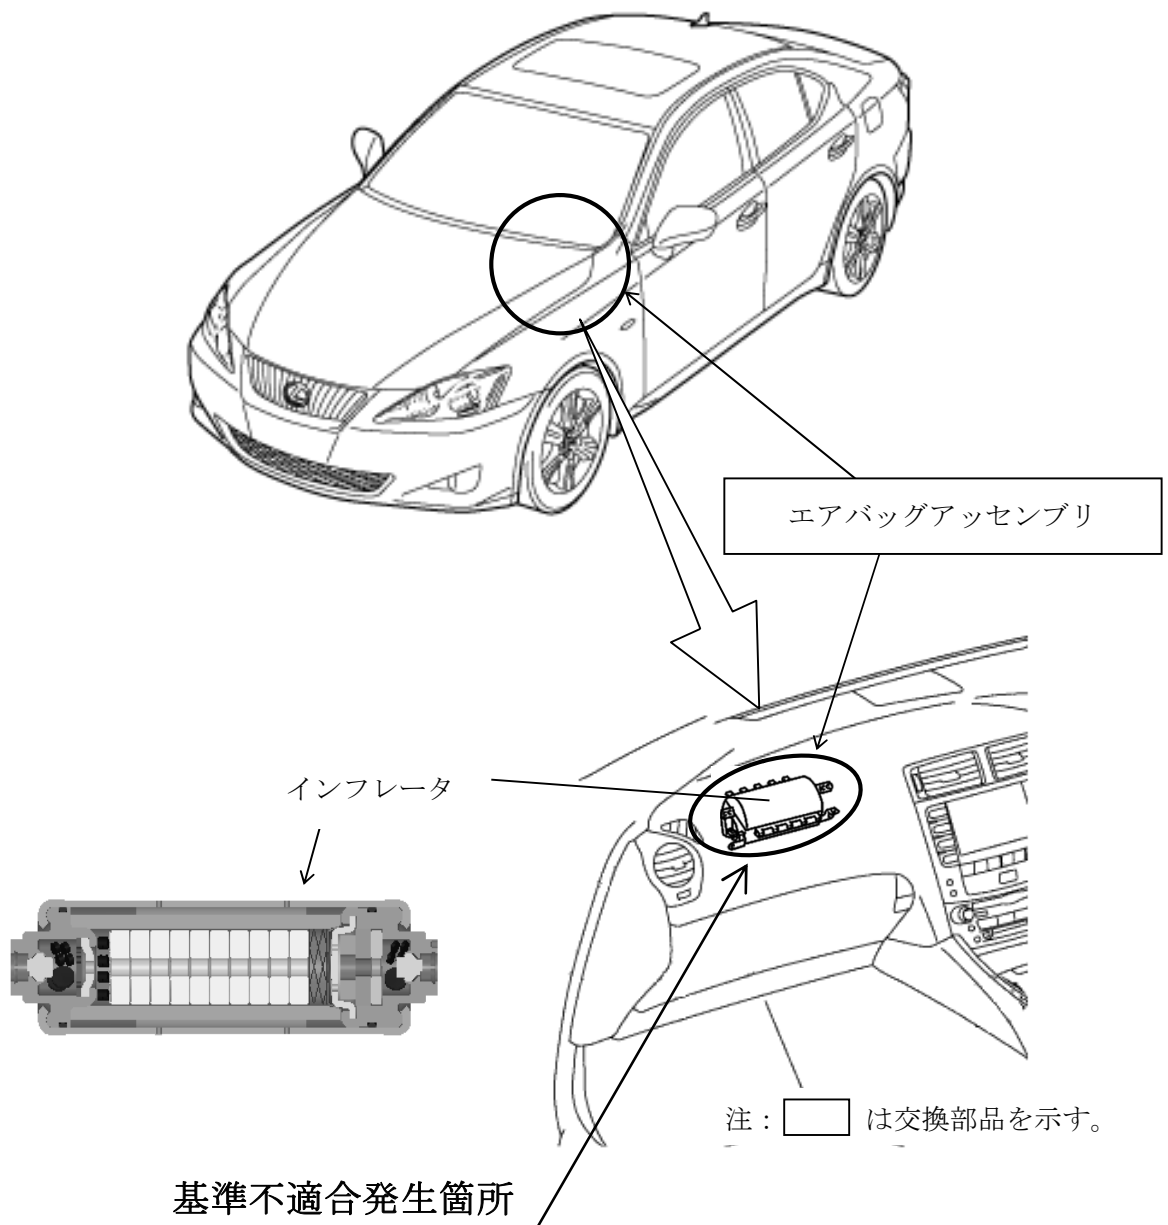
助手席用二段展開制御式エアバッグのインフレーター（膨張装置）において、ガス発生剤の吸湿防止が不適切なため、温度および湿度変化の繰り返しによりガス発生剤が劣化することがある。このため、エアバッグ展開時にインフレーター容器が破損するおそれがある。

全車両、予防的措置としてエアバッグアッセンブリを改良品と交換する。なお、交換用部品が準備できるまでの間（8月予定）、年式の古いものは暫定措置として、助手席エアバッグの機能を停止するとともに、助手席サンバイザ部に当該エアバッグが作動しない旨の警告を表示する。

識別：改善済車両には車台番号打刻の2桁目および3桁目の上部に黄色ペイントを塗布する。
