改善箇所説明図

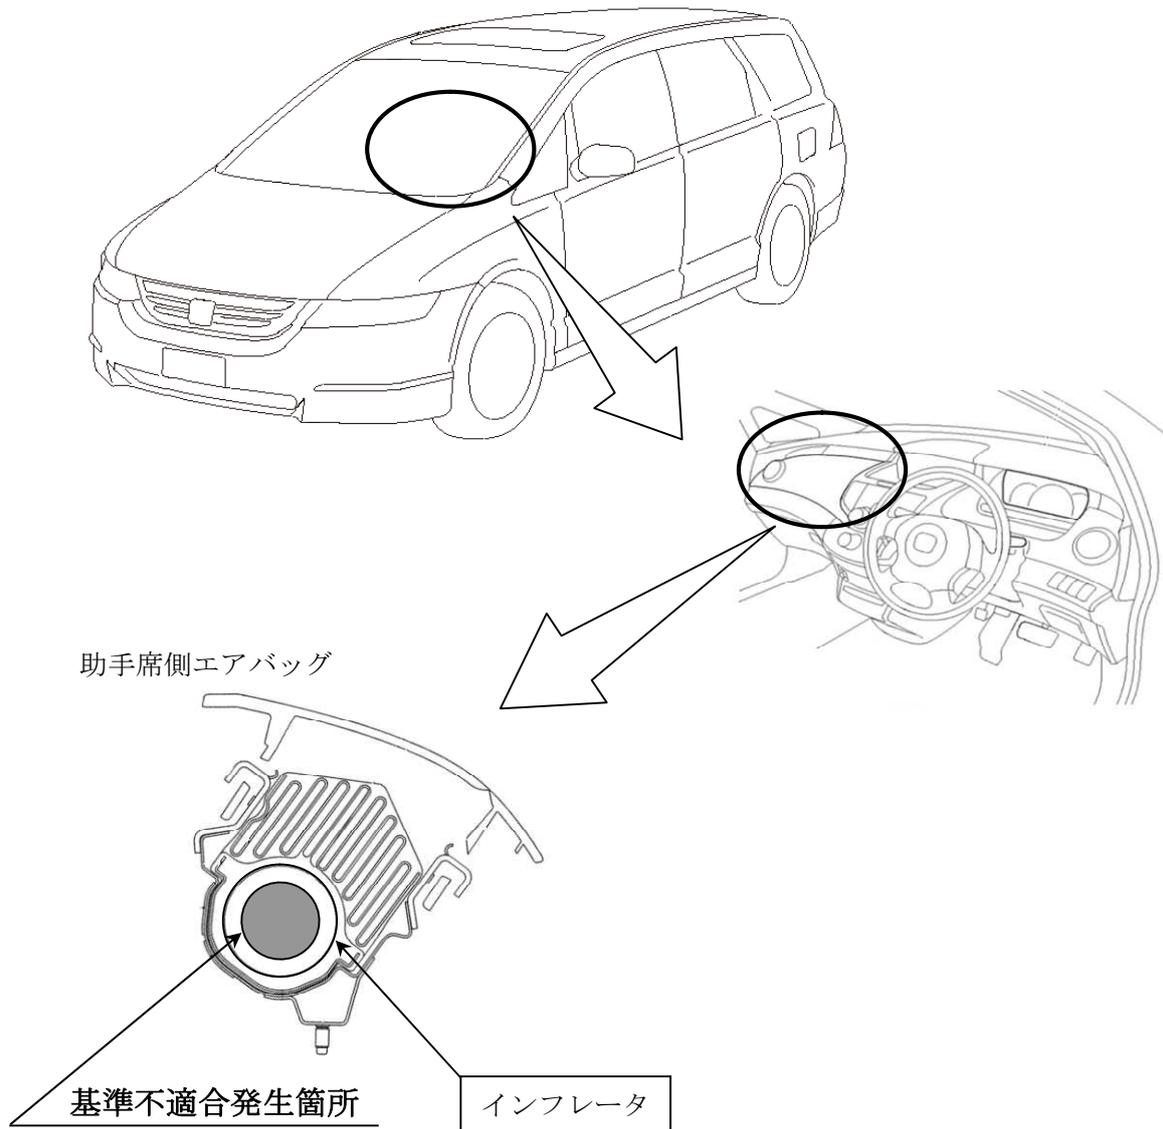
助手席側のエアバッグのインフレーター（膨張装置）において、環境温度および湿度変化の繰り返しによりガス発生剤が劣化することがある。そのため、エアバッグ展開時にインフレーター内圧が異常上昇して、インフレーター容器が破損するおそれがある。

全車両、助手席側エアバッグのインフレーターを年式の古いものから対策品と交換する。

なお、部品が供給できない場合には、暫定措置として助手席側エアバッグの機能を停止するとともに、助手席サンバイザ部に当該エアバッグが作動しない旨の警告を表示する。

識別：助手席側ドアストライカー下部ボルト頭部に黄色ペイントを塗布する。
