【熊本市】平成28年熊本地震による下水道施設被害と復旧状況について

(H28.6.17 17:00時点)

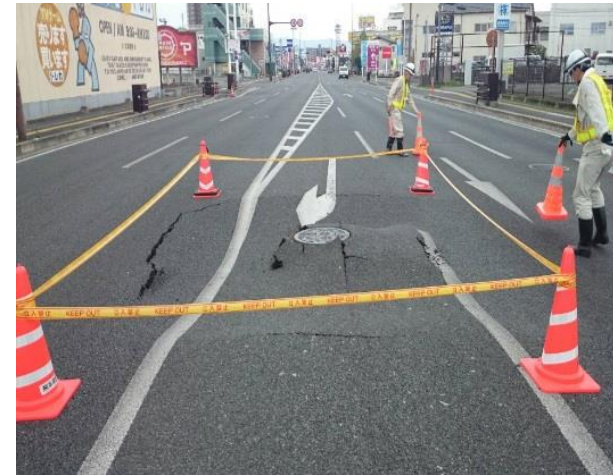
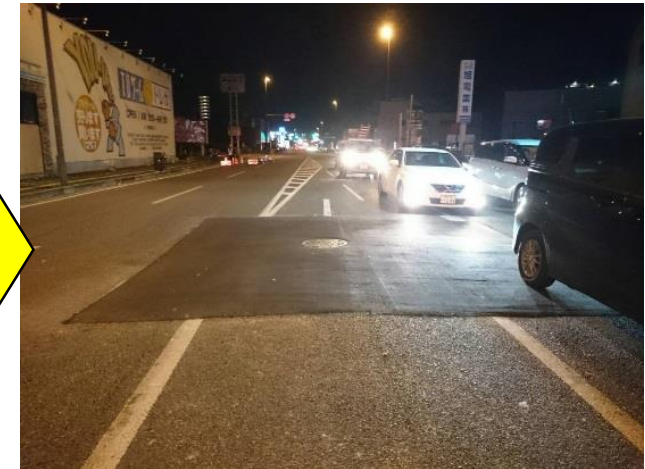
不具合箇所の応急対応(写真①)
(下水管周辺の道路陥没舗装を仮復旧)

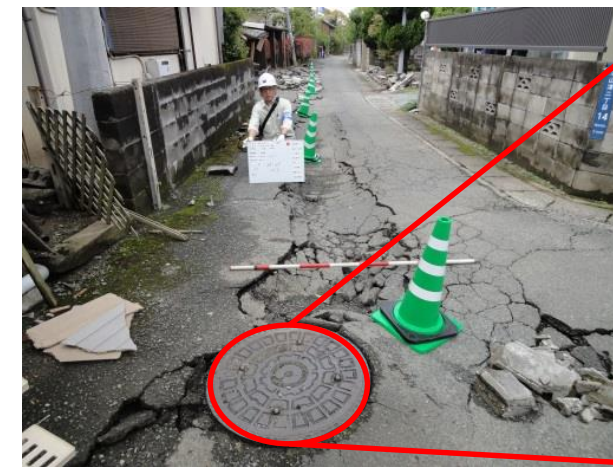
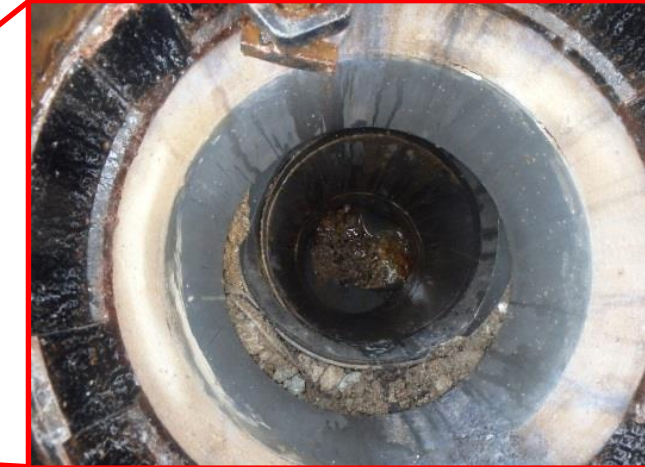
下水管の概略点検実施状況(写真②)
(マンホールを開放して目視調査)
※マンホール内にズレは生じているが流下機能は確保

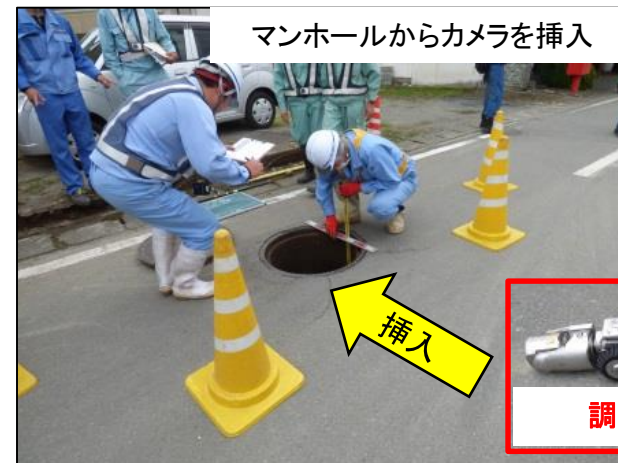
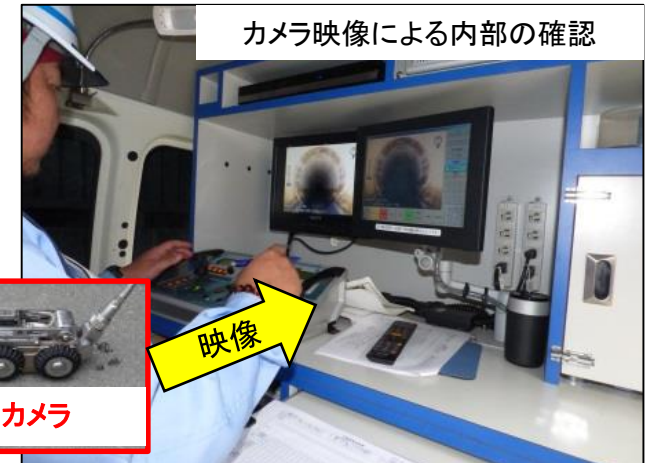
下水管の詳細点検実施状況
(テレビカメラによる下水管内部の調査)
