# 栃木県内コースター事故調査報告書(概要)

社会資本整備審議会 昇降機等事故調査部会

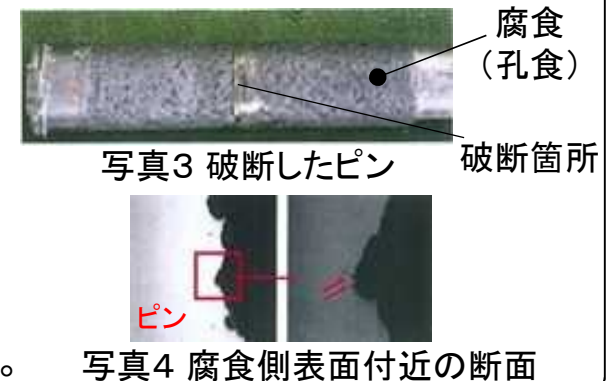
- ピンの表面には、腐食(孔食)が発生した領域が見られた。また、破断箇所はピンのほぼ中央であった。破断部周辺に伸びや絞り等の塑性変形は見られなかった。(写真3)
- ピンの腐食表面付近の断面を観察したところ、孔食による凹みが観察された。この孔食の深さは最大0.7mm程度あり、底部にはさらに部分的な切欠き形状が見られた。(写真4)
- ピン破断面には錆などが見られ、破断後相当の期間が経過しているものと考えられる。

- コンベヤチェーンが破断したのは、ピンが破断した状態のまま運転が継続されたことにより、外リンク板が外側に広がり、帰還側チェーンガイドの吊り具と衝突したためと推定される。
- コンベヤチェーンのピンが破断したのは、その表面の腐食(孔食)部分に応力が集中し、そこが起点となり疲労破壊が進んだためと推定される。
- コンベヤチェーンは屋外に設置されており、また冬季休業期間をはじめ、給油が十分になされていなかったため、ピンの表面に腐食(孔食)が発生しやすい状況にあったと推定されるが、定期検査や保守点検において、ピン等の腐食を含めてコンベヤチェーンの劣化・損傷の状況を適切に確認していれば、破断を未然に防止できたものと考えられる。
- なお、遊戯施設の定期検査告示等において、巻上用チェーンの劣化及び損傷の状況に係る検査方法や判定基準が必ずしも明確でないことも、適切な確認がなされなかった要因として考えられる。

国土交通省は、遊戯施設の定期検査告示等における巻上用チェーンの劣化及び損傷の状況に係る検査方法や判定基準の明確化について検討するとともに、コースター等の遊戯施設所有者に対し、巻上用チェーンの適切な保守点検の徹底を図るよう指導すること。

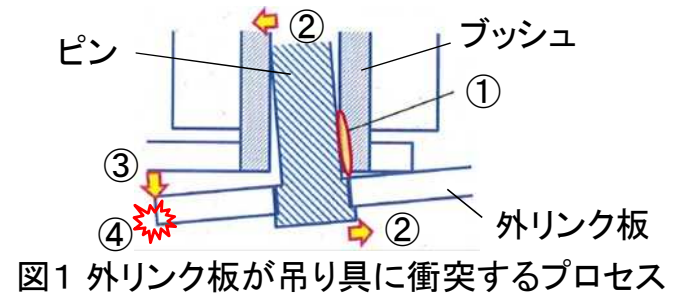
- ピンが破断した後も、事故が発生するまでの間、しばらくは運転が続けられたが、そのうち、①ピンがブッシュと接触を続け摩耗し、②ピンがブッシュ内で傾き、③外リンク板が外側に傾いていった。
- そして、④外リンク板が帰還側チェーンガイドの吊り具に衝突することにより、コンベヤチェーンが破断して外リンク板が落下したと推定される。  
(図1、写真5、写真6)
