栃木県内コースター事故調査報告書

平成28年6月

社会資本整備審議会

那須ハイランドパーク「サンダーコースター」

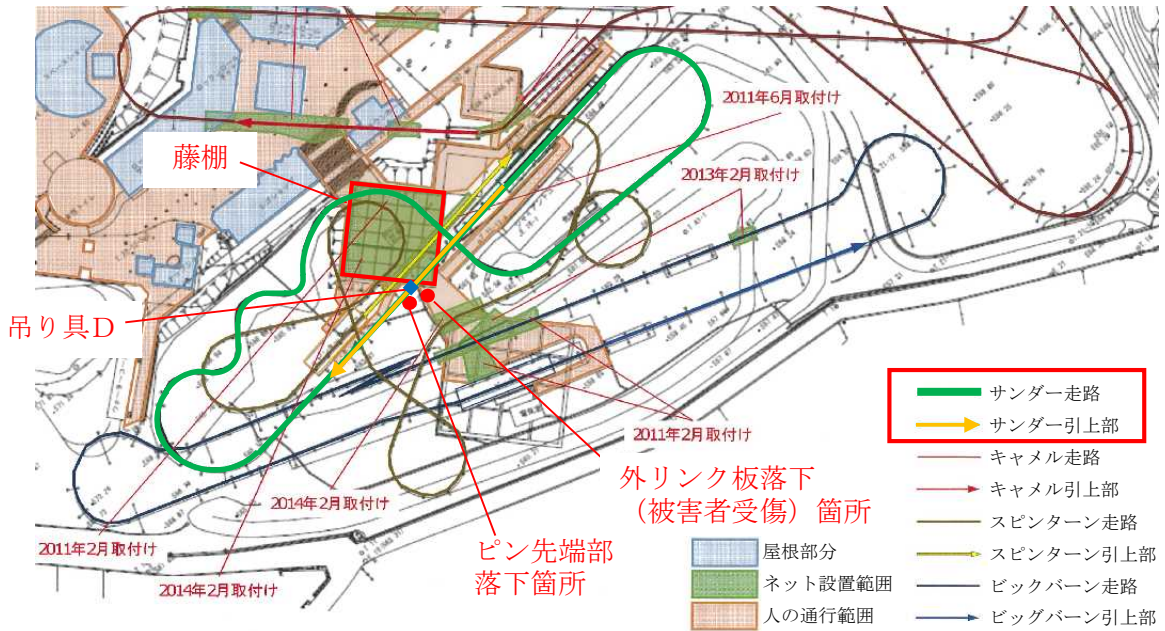
図3 部品落下箇所等

- ・地上に落下した部品は、コンベヤチェーンの外リンク板及びピンの2個である。(写真3) いずれも吊り具Dの直下近傍に落下していた。
- ・外リンク板は、帰還側チェーンガイド直下の藤棚に設置されていた防護ネット(高さ地上約3m)に落下して弾み、通路にいた被害者に当たった。(写真4) 一方のピン先端部は通路外に落下した。
- ・防護ネットは、藤棚の上部梁の上方に張られていた。(写真5)
- ・防護ネットの網目は約15mmであった。(写真6)

従来の防護ネットの設置箇所は図3のとおりであったが、事故後、コースターの引上部や人の通行が多い箇所（図14に濃い赤色で示す4箇所）に防護ネットを追加設置した。

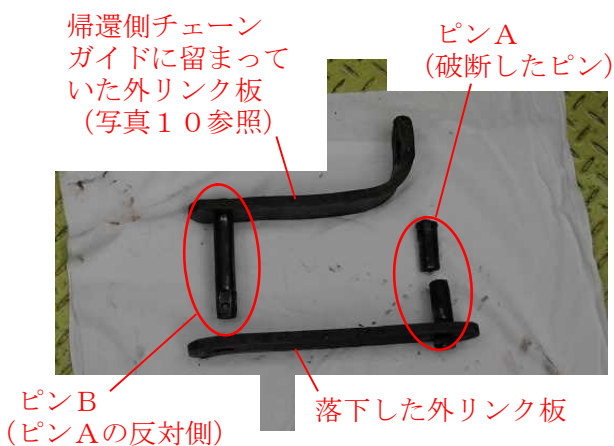
写真3 破断したコンベヤチェーン部品

- ・外リンク板から破断分離したピン（ピンA分離側）は長さ約47mm。外リンク板に付いていたピンと同様、直径が減少している部分があった。（写真13）
- ・落下しなかった外リンク板は、破断したピン（ピンA）が付いていた側が約90度曲がっていた。（写真3、写真10）
- ・落下しなかった外リンク板に付いているピン（ピンB）の中央部は直径が減少し、Tピン（ピンの留め具）の先端が破断していた（写真14）が、帰還側チェーンガイド内で見つかった。（写真15） また、約90度に曲がった側の端部に圧痕が見られた。（写真16）

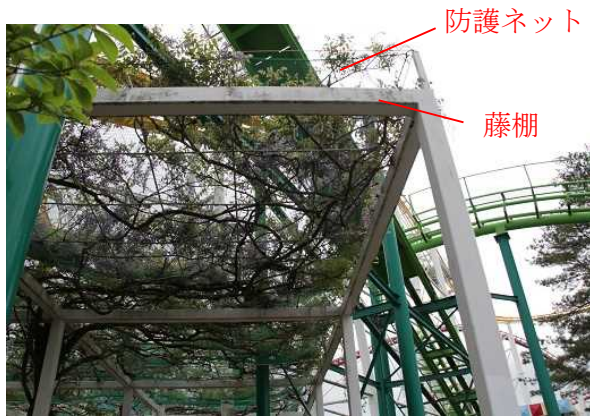
写真5 藤棚に設置されている防護ネット

2.3.2 に示したとおり、本事故においては、帰還側チェーンガイド直下の藤棚に設置されていた防護ネットに落下した部品が弾んで被害者に当たったものである。防護ネットについては、カバーする範囲が広いほど落下物による事故のリスクを低減できることは当然であるが、事故機の周辺においても一定の措置は講じられていたと考えられる。

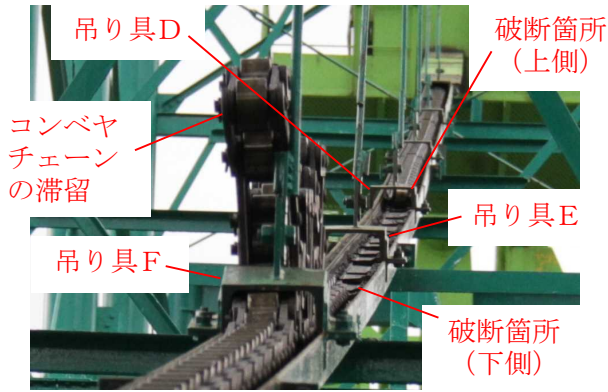
写真9 事故後のコンベヤチェーン

事故後、帰還側チェーンガイドに残存していたコンベヤチェーンの破断箇所的一方は吊り具Dの上方にあり、落下した外リンク板の反対側の外リンク板が垂れ下がっていた。また、破断箇所のもう一方は吊り具EとFとの間にあり、吊り具Fの位置でコンベヤチェーンの滞留が起こっていた。（写真9、写真10）

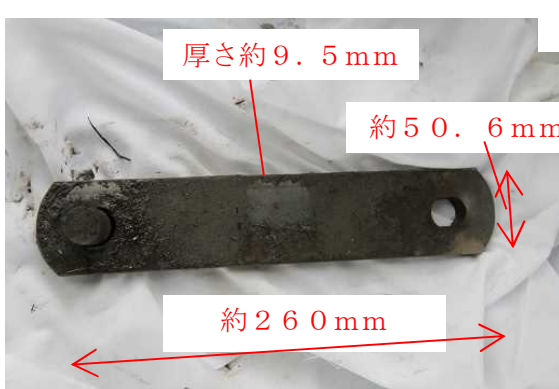
写真11 落下した外リンク板

- ・落下した外リンク板の寸法は、長さ約260mm、幅約50.6mm、厚さ約9.5mm、質量約1.1kg。（写真11）
- ・落下した外リンク板に付いているピン（ピンA残存側）は外リンク板面から長さ約43mmの箇所破断していた。また外リンク板に近い箇所を除き直径が減少していた。（写真12）

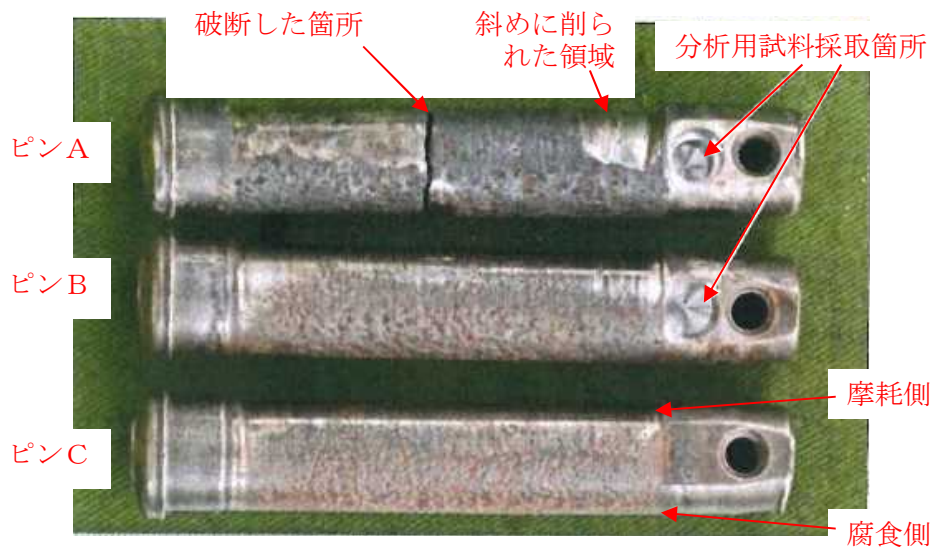
写真17 観察を行ったピン

- ・3個のピンの側面はいずれも摩耗損傷した側と腐食損傷した側に分かれていた。（以下、それぞれ「摩耗側」「腐食側」という。）
- ・ピンB及びピンCは、摩耗側と腐食側でそれぞれ一様の様相が見られた。（写真18（c）、（d）、（e）、（f））
- ・一方、ピンAは、摩耗側の一部に腐食した領域が見られ、逆に腐食側の一部に摩耗した領域が見られた。（写真18（a）、（b））
- ・ピンAはほぼ中央で破断していたが、破断部周辺に伸びや絞り等の塑性変形は見られなかった。
- ・ピンAのTピン挿入穴の近傍に、斜めに削られた領域があった。（写真17、写真18（a））

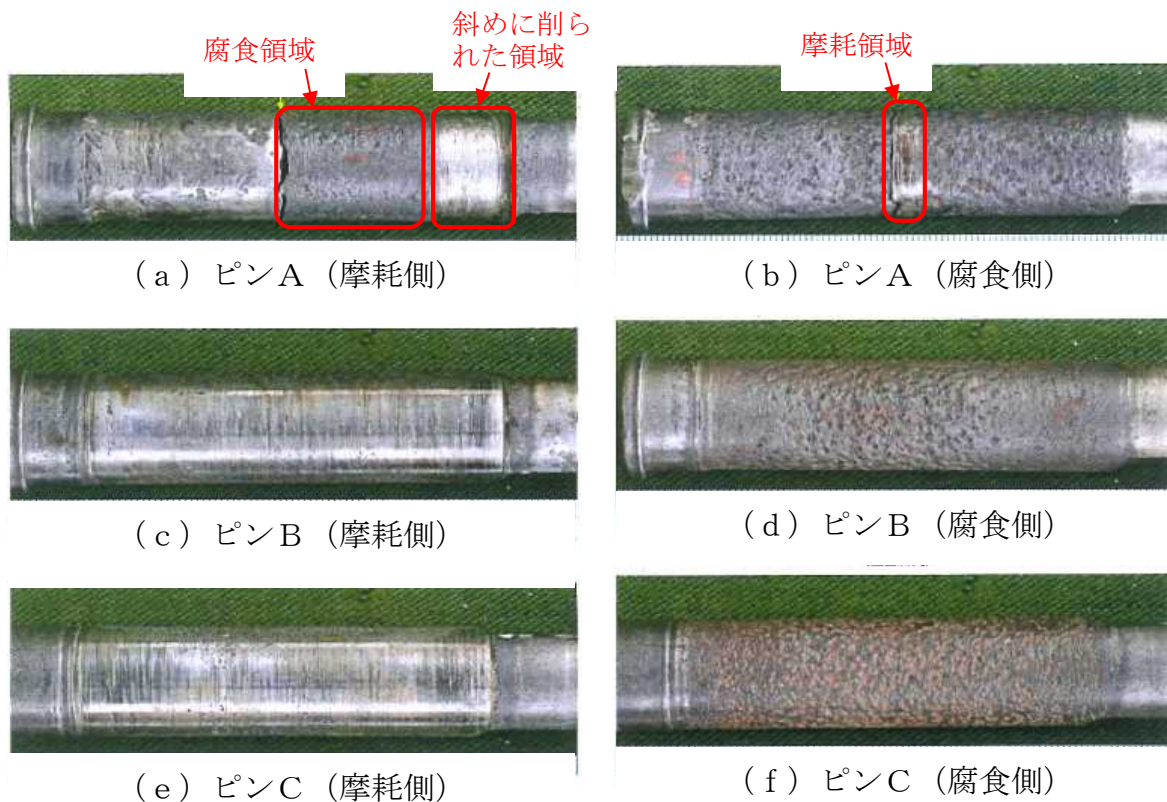
写真18 ピン表面

このため、ピンが破断した後も、事故が発生するまでの間、しばらく運転が続けられていたと推定されるが、2.4.2に示したピン表面の摩耗と腐食領域の分布（写真18(a)、(b))及びブッシュ内面の摩耗の状態（図7）を踏まえると、ピン破断から外リンク板等の落下に至るまでの過程は、以下のものであったものと推定される。

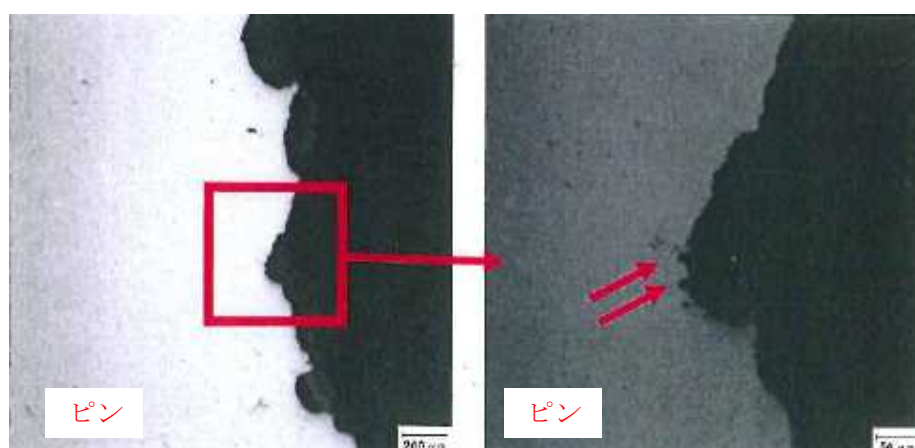
写真19 ピンA腐食側表面付近の断面

また、ピンAの腐食側の表面付近の断面を観察したところ、凹み（孔食）が確認された。この孔食の深さは最大0.7mm程度あり、底部にはさらに部分的な切欠き形状が見られた。（写真19）

コンベヤチェーンのピンが破断したのは、その表面の腐食（孔食）部分に応力が集中し、そこが起点となり疲労破壊が進んだためと推定される。

ピンの腐食・損傷については、1ヶ月毎にピン2本を外して腐食・損傷の有無を目視により確認するとともに、3ヶ月毎にピン全数について超音波探傷試験を実施することとした。

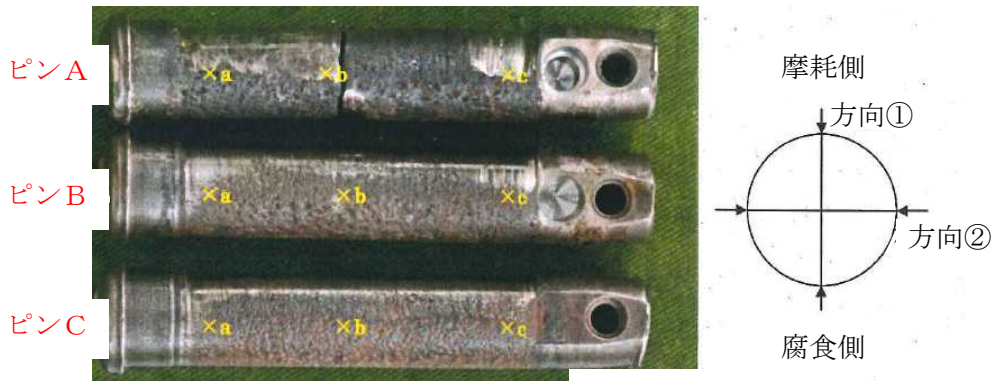
写真20 ピン直径の測定箇所

- ・元の直径19.1mm（図5）に対し、方向①については、ピンAは約1.2mm減少していたが、ピンB及びピンCの減少は約0.5mmと小さい。
- ・方向②については、ピンAは約0.5mm減少していたが、ピンB及びピンCはほとんど減少していない。

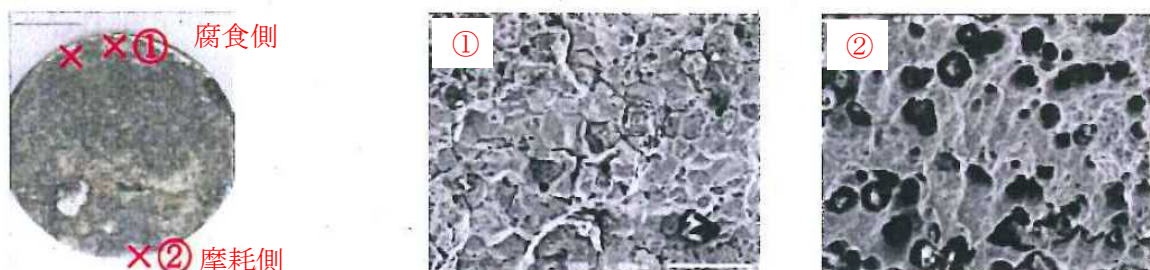
写真21 走査型電子顕微鏡による破面の状態

走査型電子顕微鏡によるピンAの破面解析を行ったところ、腐食側（①）は錆などのほかは明確な特徴は確認できなかった。一方、摩耗側（②）は錆などのほか、延性破壊したことを示すディンプル模様が認められた。（写真21）

2.4.2(2)に示したとおり、破断したピンの破面には錆が生じており、破断後、相当の時間が経過していたものと推定される。

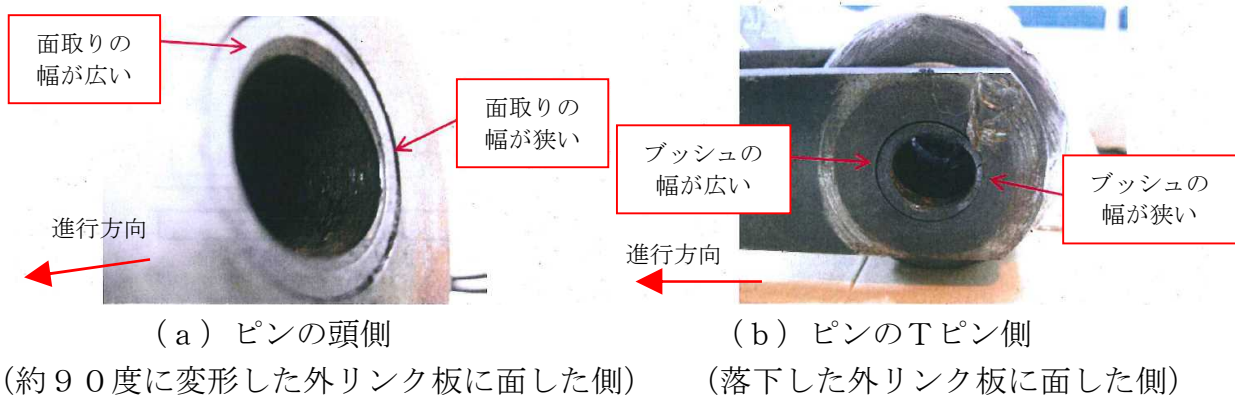
写真22 ブッシュの入口部分

破断したピンAが挿入されていたローラー内のブッシュ（筒状の軸受材）入口部分を観察したところ、ピンの頭側では、ブッシュの入口部分に施された面取りのうち、進行方向の反対側が摩耗により削られており、ピンのTピン側では、ブッシュ自体の進行方向の反対側が摩耗により削られていた。（写真22）

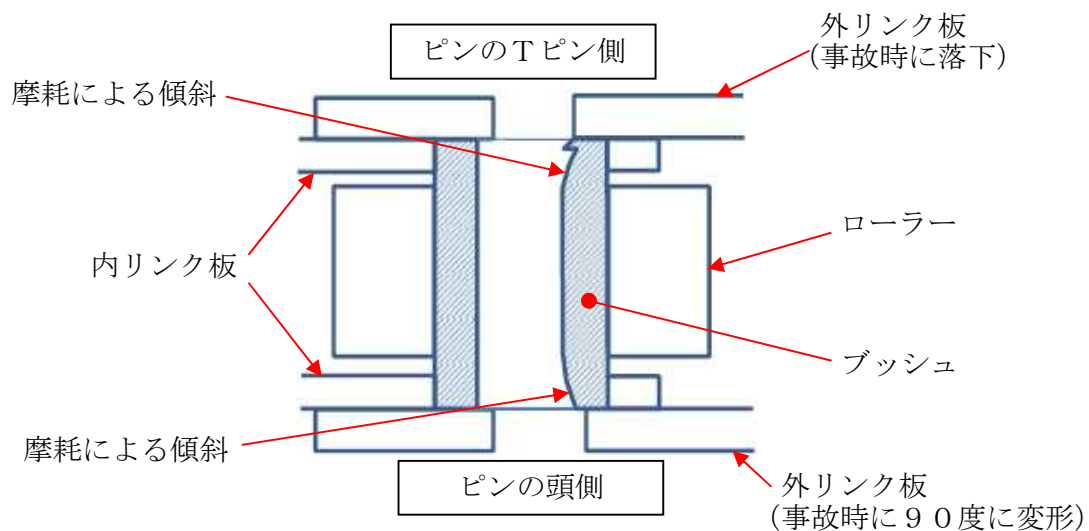
図7 ブッシュ内面の状態

また、当該ブッシュ内面を触診したところ、図7のとおり、両側の入口付近に摩耗があった。

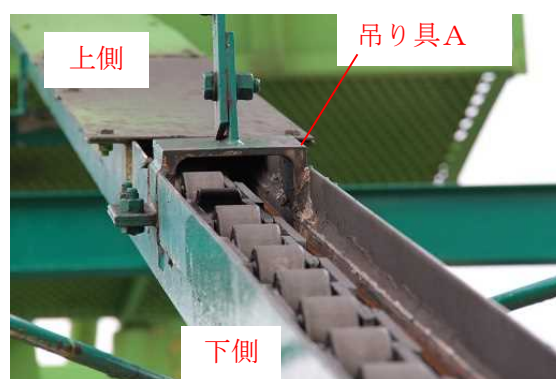
写真24 吊り具A

- ・吊り具Aには、特に目立った損傷は見られなかった。（写真24）
- ・吊り具B及びCには、上から見て左側の内側面に一直線状の傷があった。（写真25、写真26）
- ・吊り具Dには、上から見て左側の入口部分にのみ傷があった。（写真27）
- ・吊り具Eには、特に目立った損傷は見られなかった。（写真28）
- ・吊り具Fはコンベヤチェーンの滞留により下側に曲がっていた。（写真29）
- ・吊り具Gには、特に目立った損傷は見られなかった。（写真30）
- ・コンベヤチェーンは帰還側チェーンガイドの中では上から下を見る向きで右側（吊り具B、C、Dの傷とは反対側）に寄っており、ピン端部がチェーンガイド内側面に接触していた。このため、チェーンガイド全長にわたり、チェーンガイド内側面がピン位置で削られていた。（写真31）

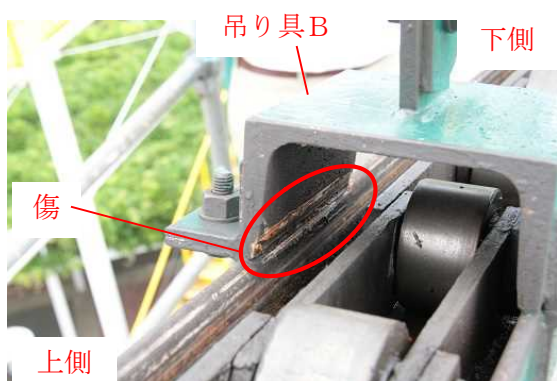
写真25 吊り具B

そして、④外側に広がった外リンク板が帰還側チェーンガイドの吊り具B、吊り具Cに接触しながら進み(写真25、写真26)、吊り具Dの入口で干渉してこれ以上進むことができず(写真27)、約90度に変形するとともに(写真3、写真10)、ピンBのTピンが破断した。

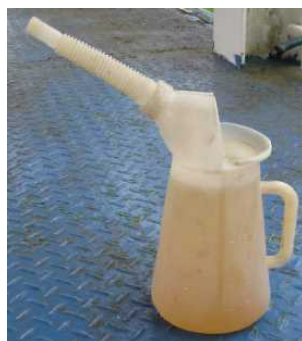
写真32 オイルジョッキ

なお、給油は、オイルジョッキを使用して滴下する方法により行われていた。
(写真32)

事故機のコンベヤチェーンは屋外に設置されており、また、冬季休業期間(約2ヶ月間)には給油されず、循環もされていなかったことから、特にブッシュと接触していない領域において油分が不足していたものと考えられ、孔食が発生しやすい条件下にあったと推定される。

従来は、写真32に示すオイルジョッキを用いて給油を実施していたが、この方法に加え、適宜、細部にまで油滴を吹き付けることができ、雨等の水分を除去する効果も期待できるエンジンクリーナー（写真34）を使用することとした。

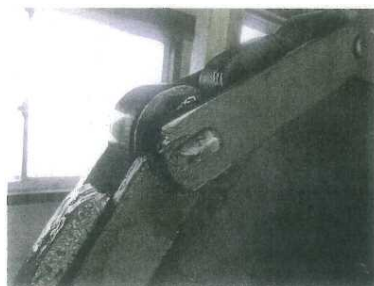
写真33 コンベヤチェーンの擦れ跡（定期検査報告書より）

また、「その他特記事項」として、「コンベヤチェーンに擦れ跡あり」との指摘事項が記載され、ピンの先端部の擦れを示す写真33が添付されていた。なお、本件については経過観察とされていた。

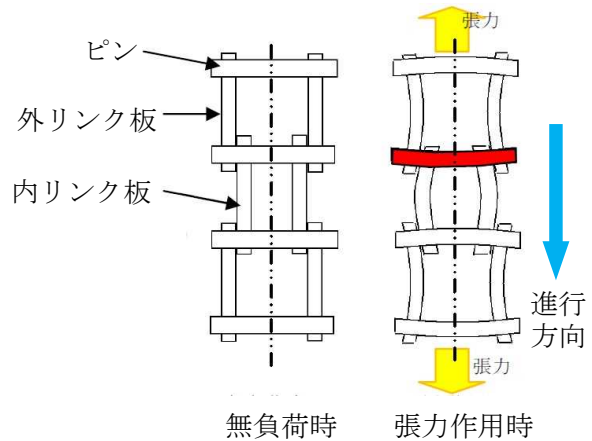
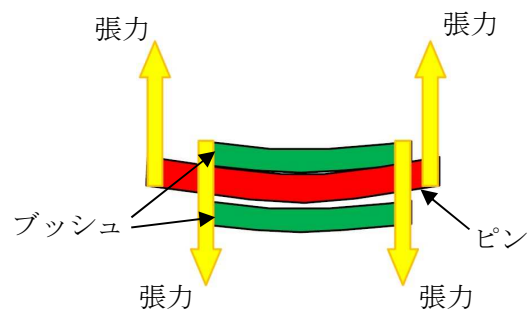
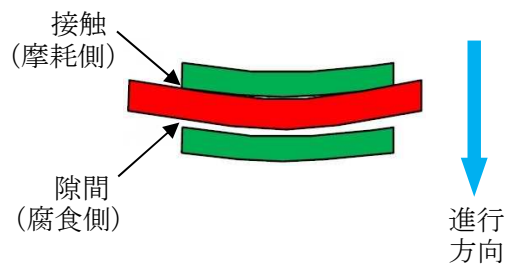
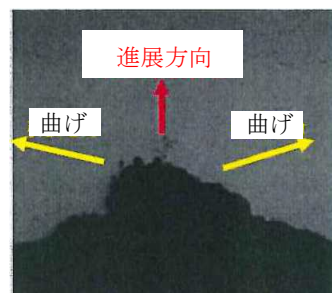
図8 ピンの破断過程(推定)

2.4.2 に示したコンベヤチェーンの観察結果及びピンに作用する張力を踏まえると、ピンは図8に示す過程で疲労破壊したものと推定される。

- ① コンベヤチェーンに張力が作用すると、各構成部品は右図のように変形する。(ローラー、ブッシュ等は省略。)

- ② ピンの両端は外リンク板により進行方向とは反対向きの力を受け、ブッシュは内リンク板により進行方向の力を受ける。

- ③ ピンとブッシュは進行方向の反対側で常に接触し、巻上装置等においてコンベヤチェーンが転回するごとに摺動して摩耗が進行する。一方、進行方向側は常に隙間が生じ、屋外環境で水等が浸入することにより、腐食(孔食)が進行する。(3.1.3 参照)

- ④ コンベヤチェーンが1周する間に張力が変化するため、ピンには繰り返しの曲げ応力が作用し、ピンの腐食側の孔食部が起点(切欠き)となり、ピンの中心部に向かって疲労破壊が始まる。

- ⑤ 運転を継続するにつれて、疲労破壊がさらに進展し、最終的に破断する。

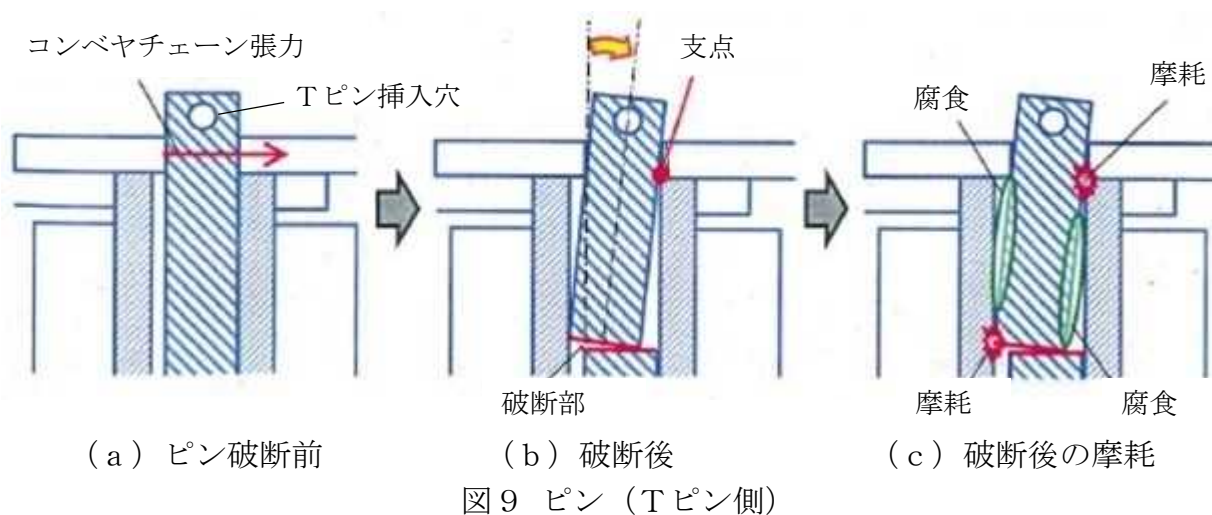
図9 ピン（Tピン側）

図9に示すように、ピンはブッシュの内部で斜めになった状態でほとんど回転しないまま運転されていた。

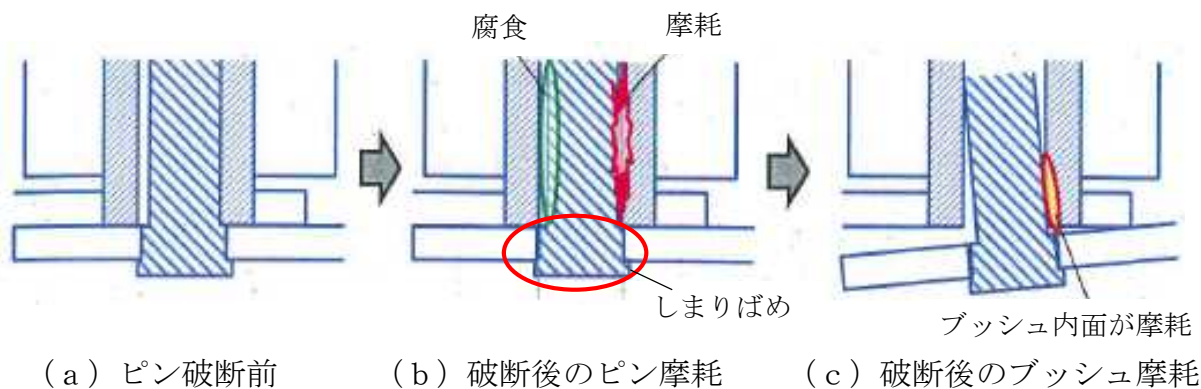
図10 ピン（頭側）

図10に示すように、ピンはブッシュの内部で外リンク板に作用する張力により外リンク板ごとわずかに傾いた状態で、ほとんど回転しないまま運転されていた。

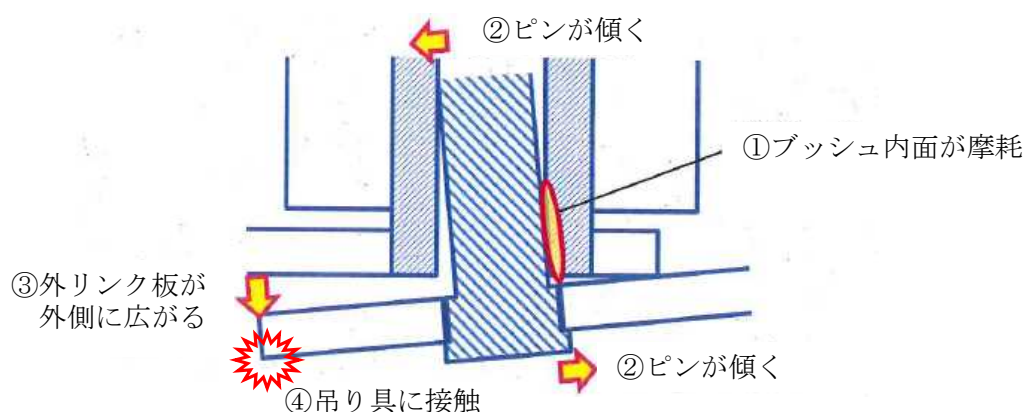
図11 外リンク板の広がり

図10(c)の状態では運転を続けることにより、図11のように、①ブッシュの内面がさらに摩耗し、②ピンが傾き、③外リンク板が外側に広がった。
