新名神高速道路 有馬川橋橋桁落下事故 ・余野川橋ベント転倒事故について

平成28年6月24日

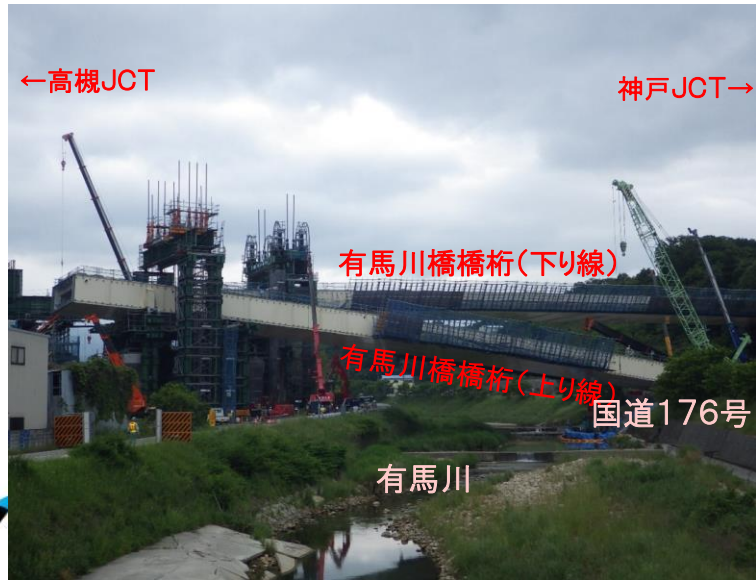
《有馬川橋橋桁落下事故の状況写真》

4月22日16時30分頃、国道176号、有馬川及び旧176号を横過する有馬川橋橋桁の降下作業準備中に、何らかの原因により上り線橋桁(約120m、約1,350t)が、国道176号上に落下し、作業員10名が死傷(死亡者2名、負傷者8名)したものの。国道176号は、現在も通行止め中。

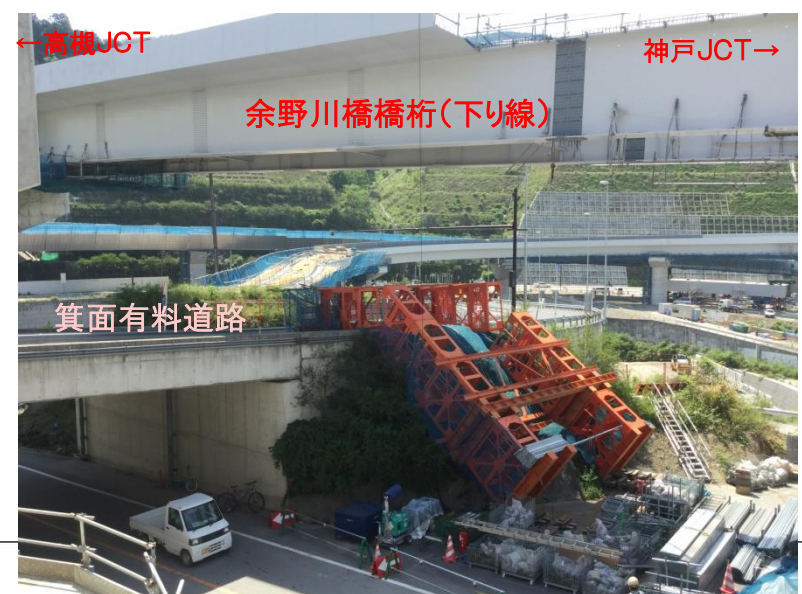
《余野川橋ベント転倒事故の状況写真》

5月19日 9時55分頃、架設中の余野川橋の下り線において、橋桁を架設する際に設置している仮受設備(ベント約21t)が、何らかの理由により桁下を通過する箕面有料道路上に転倒したものの、第三者被害なし。箕面有料道路は、翌20日12時30分に通行止解除。

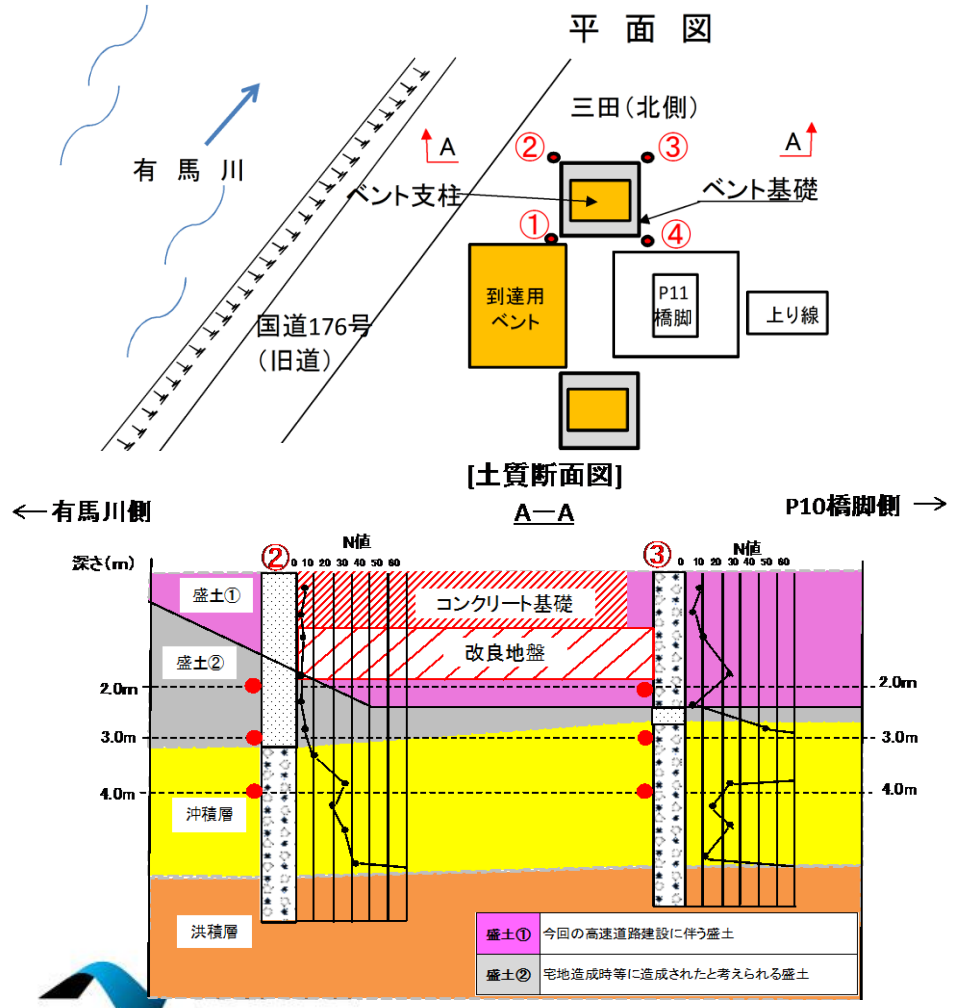
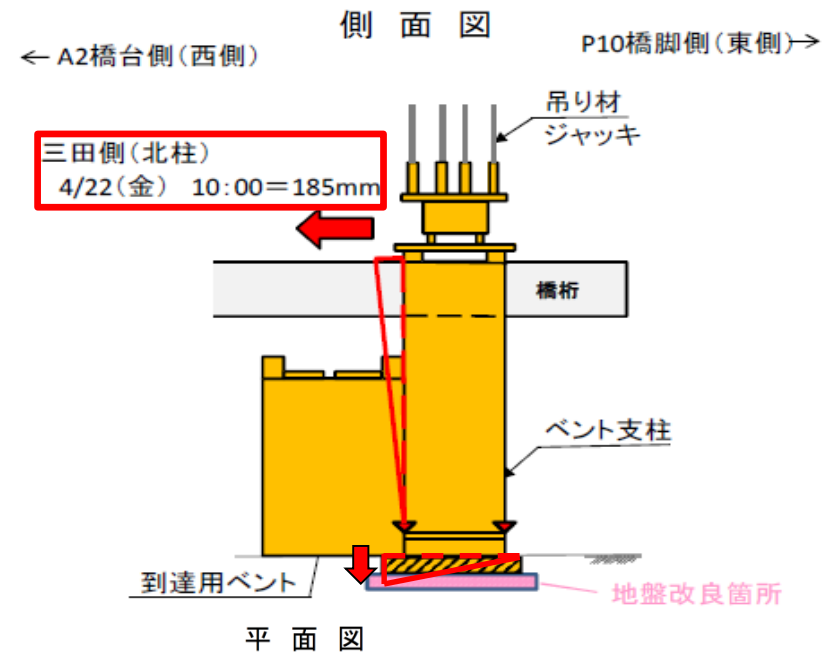
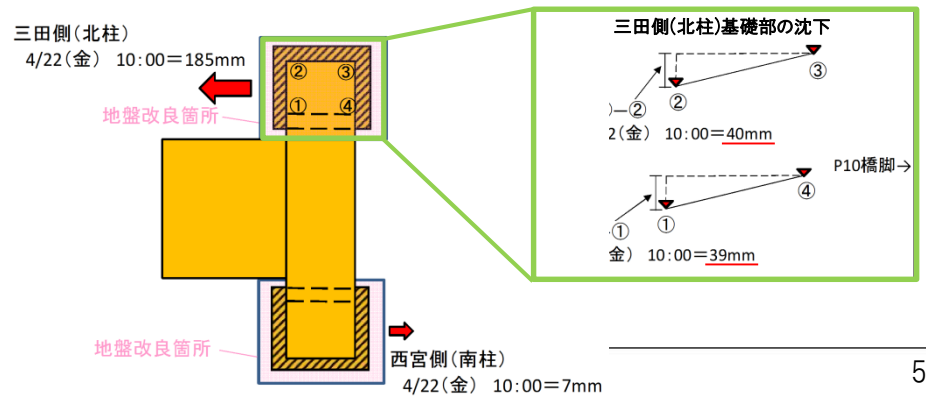
● 改良した地盤の下に強度が低く、変形しやすい層があったことから、結果的に不等沈下が発生しやすい状態であった

● ベント基礎部に不等沈下が生じ、ベント支柱の傾斜が進行した

- ① 仮設構造物の基礎の安定及び変位に関して、地耐力の調査を行った上で、必要な対策を講じるとともに、その対策された効果の確認を行うこと
- ② 吊り下げ方式による降下を行う場合において、一時的に片吊り状態となる場合にあっては、十分な安全対策を講じること (対策例)鉛直方向には安全サドル、水平方向にはサイドストッパー等のフェールセーフを実施
- ③ 吊方式を採用する場合は、安全性の高い直吊り方式を基本とすること

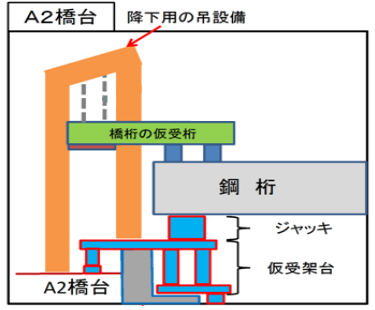
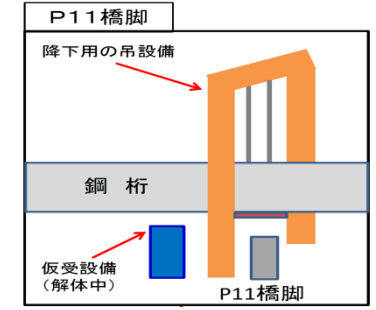
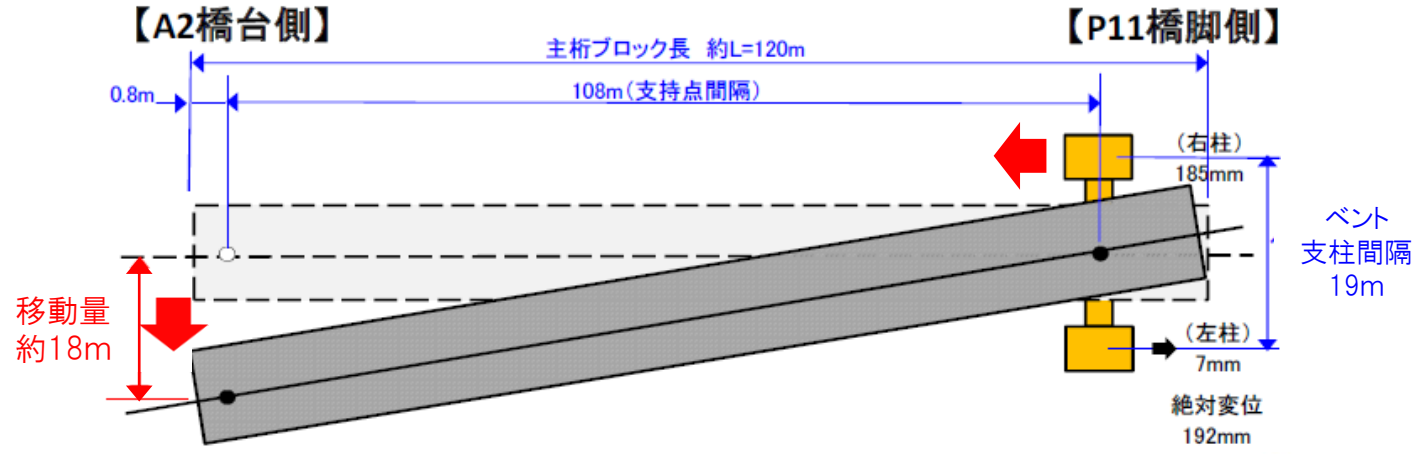
●P11側のベント傾斜が進行したことにより、橋桁がA2側に押される水平力が生じていた

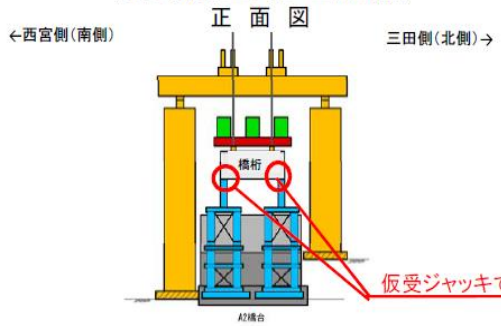
支持状況(上り線:A2橋台側)

●A2側は仮受ジャッキ2基・P11側は仮支承2基のみで支持されていたため、安定性が損なわれ、橋桁が逸脱し反力バランスが崩れ、橋桁全体が揺動し落下

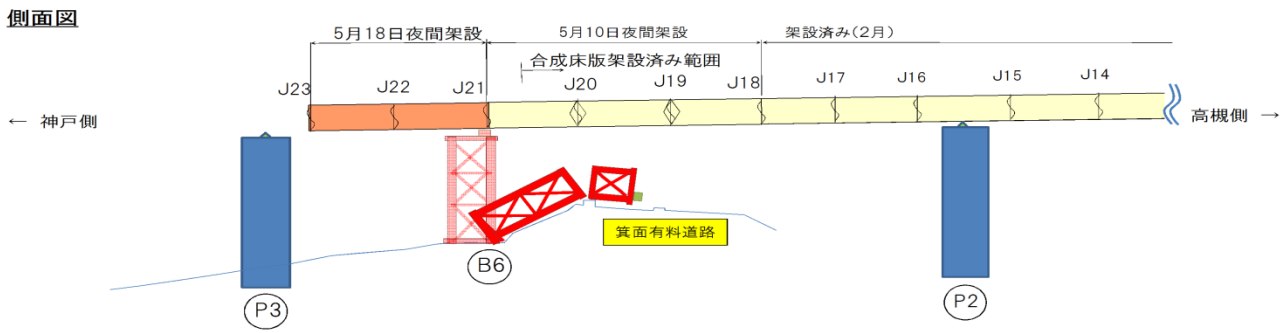
- ベント上のサドル位置が重心から「極端に偏心」しており、抵抗モーメントが小さくなっていた
- 張出架設終了後(5/19早朝)の気温上昇に伴う主桁の温度変形により、勾配変化の増分に加え、鉛直反力も増加したため、転倒モーメントが大きく増加し転倒

- ① 原則として、偏心のない構造を計画すること
- ② 偏心の有無に関わらず、橋軸方法及び橋軸直角方向に対するベントの安定照査を行うこと
(安定照査にあたって)個々の現場条件を踏まえて、鋼構造架設設計施工指針(土木学会)等を参考に照査を実施
- ③ 第三者被害につながる可能性のある箇所においては、偏心の有無に関わらずフェールセーフを講じること (対策例)ベントと近接橋脚の連結、ベント転倒防止ワイヤーの設置、主桁とベントのワイヤーによる連結等

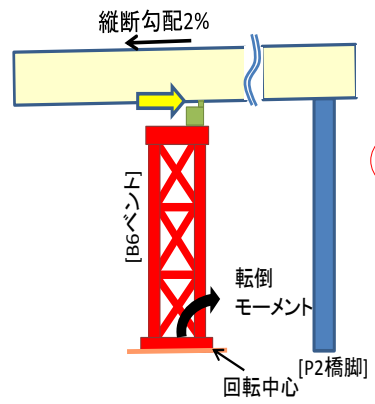
①主桁の縦断勾配の影響

5/18夜間架設完了時 ⇒ ①・②・③(安全率1.2)

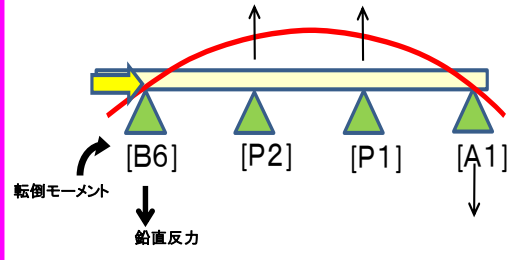
気温上昇

5/19転倒時 ⇒ ①・②・③+④(安全率1.0)

④主桁上面と下面の温度差変形により、勾配変化の増分に加え、①・②・③の鉛直反力の分担増の影響
