平成8年道路橋示方書の主な改定項目

- ・免震設計の採用
- ・橋脚のねばり強さの確保
- ・落橋防止装置の強化

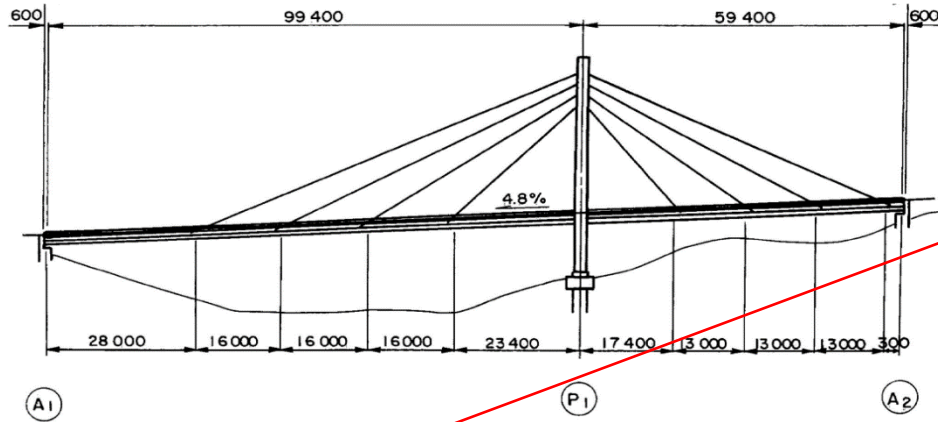
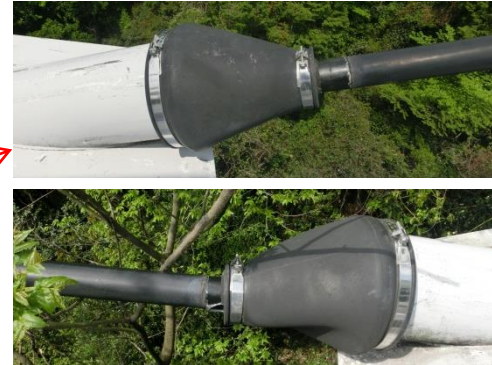
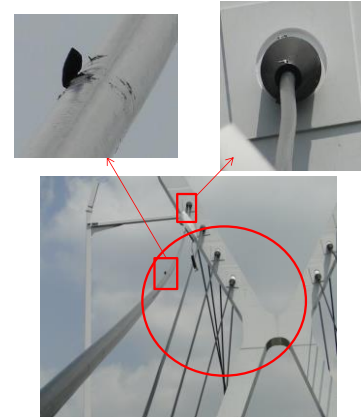
- ・ 路線名：県道熊本高森線
- ・ 設計基準：H6道路橋示方書
- ・ 管理者：熊本県
- ・ 径間数：2径間
- ・ 橋長：160.0m
- ・ 橋梁形式：斜張橋
- ・ 架設年次：1998年(H10)

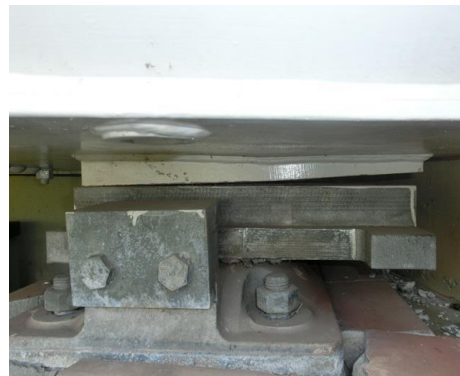
写真-2 A1橋台部分
(浮き上がりは生じていない)

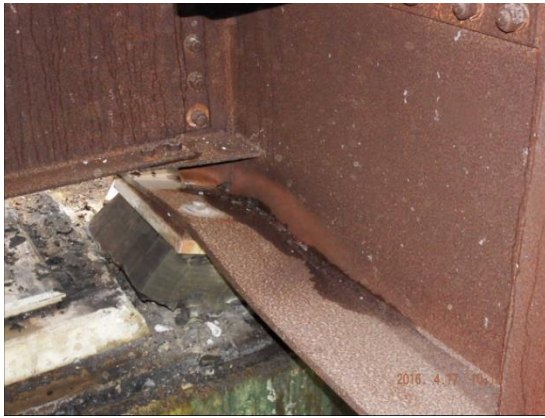
- ・路線名：県道熊本高森線
- ・設計基準：H8道路橋示方書
- ・管理者：熊本県
- ・径間数：5径間
- ・橋長：265.4m
- ・橋梁形式：鋼鈹桁橋
- ・架設年次：2001年(H13)

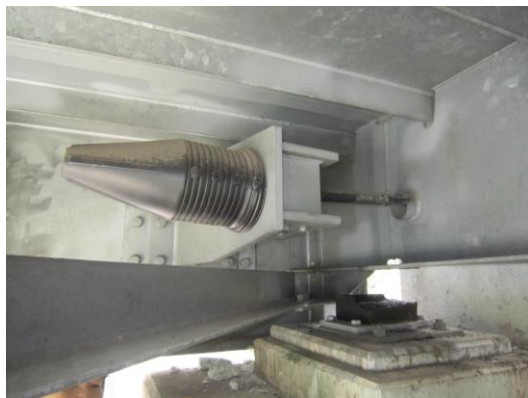
写真-3 落橋防止構造が効果を発揮した状況

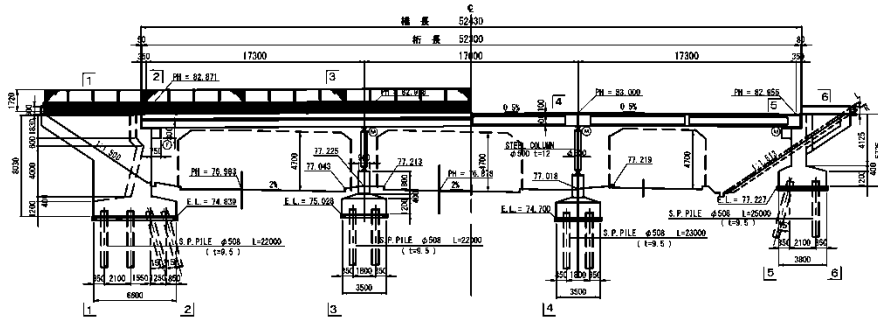
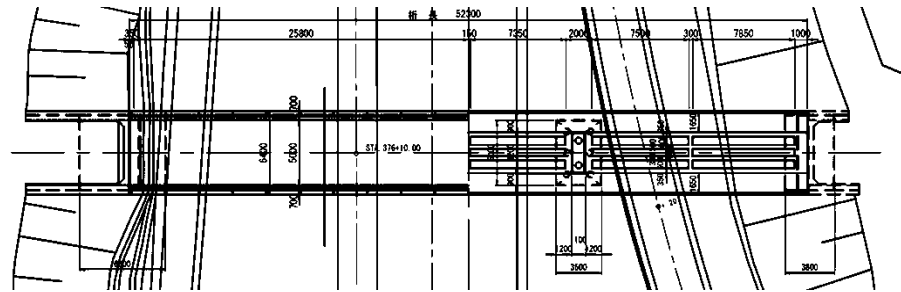
- ・ 路線名：市道石原町長嶺1号線
- ・ 管理者：熊本市
- ・ 橋長：52.4m
- ・ 架設年次：1976年(S51)
- ・ 設計基準：S39道路橋示方書
- ・ 径間数：3径間
- ・ 橋梁形式：RC中空床版橋
- ・ 跨道橋下路線名：九州自動車道

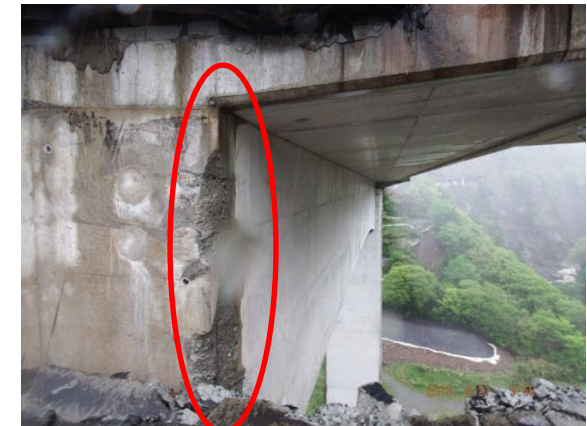
写真-4 A1橋台側上部構造と下部構造の衝突痕

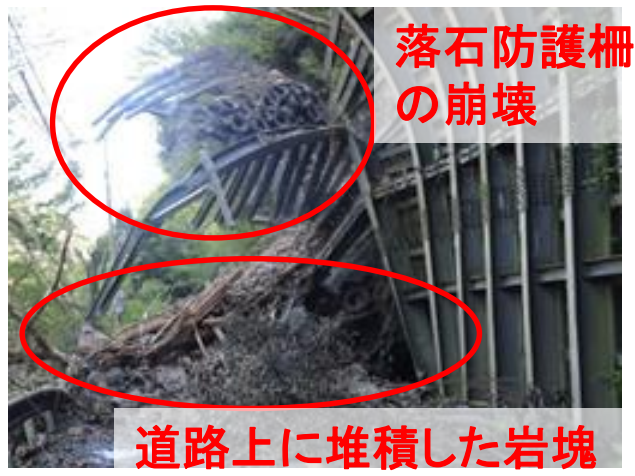
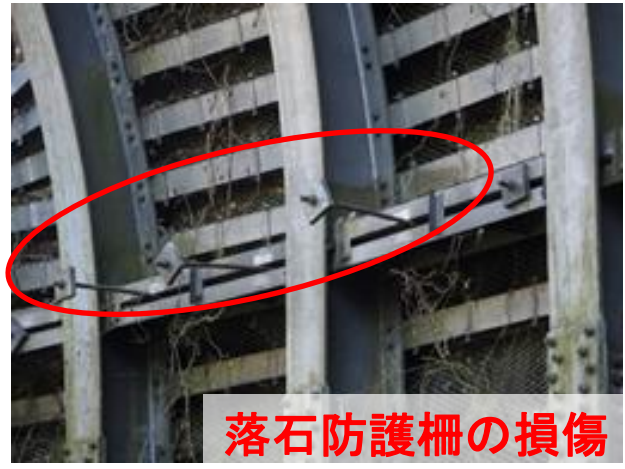
写真-2 防護工で対象としてない岩塊の規模により鋼製の落石防護柵が崩壊・損傷した

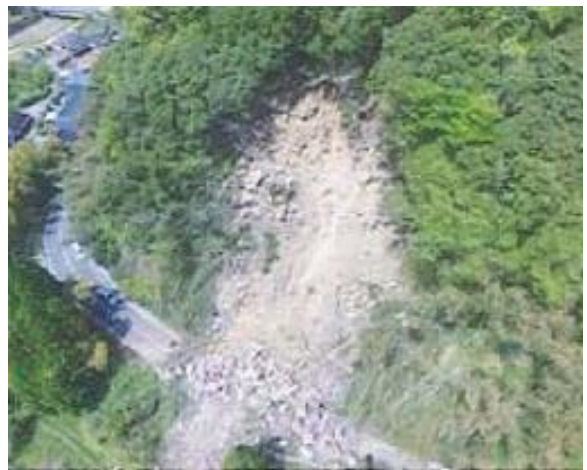
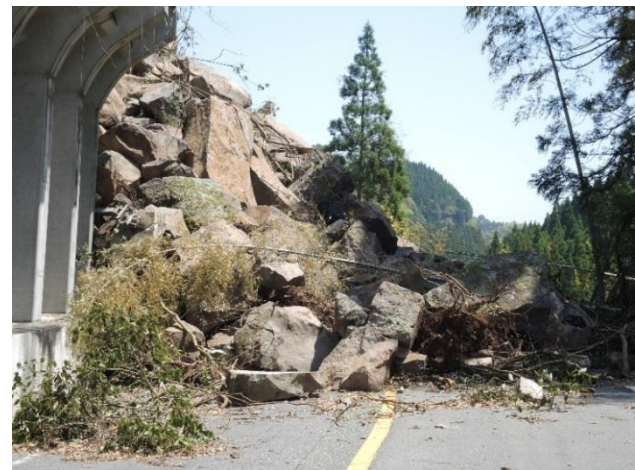
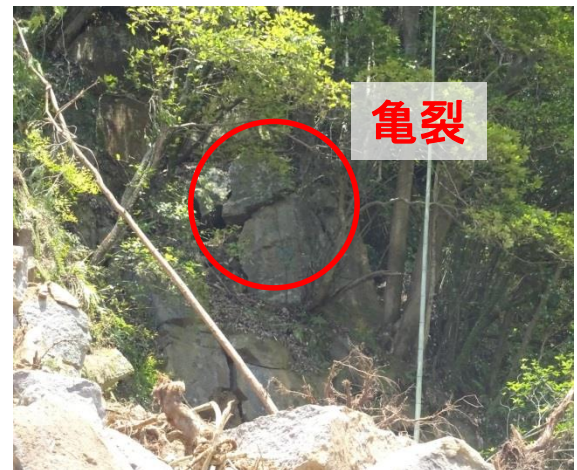
写真-1 亀裂質でゆるんだ溶結凝灰岩からなる岩盤斜面が地震動により崩壊した

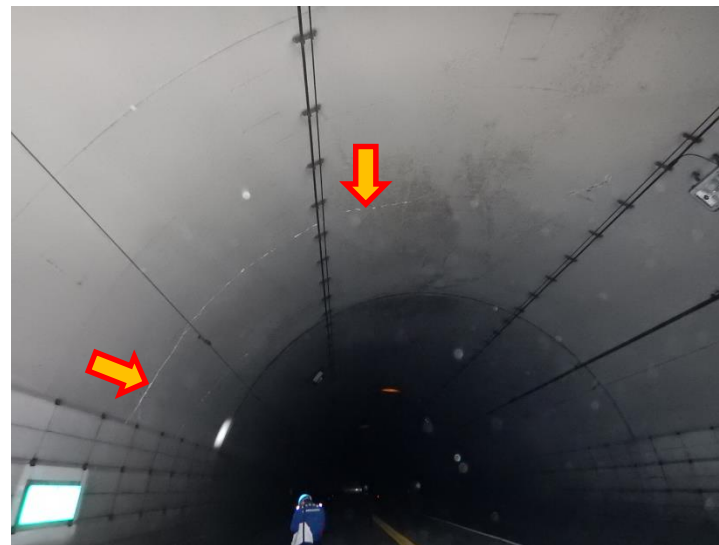
写真-2 覆エコンクリート輪切り状ひび割れ
