改善箇所説明図

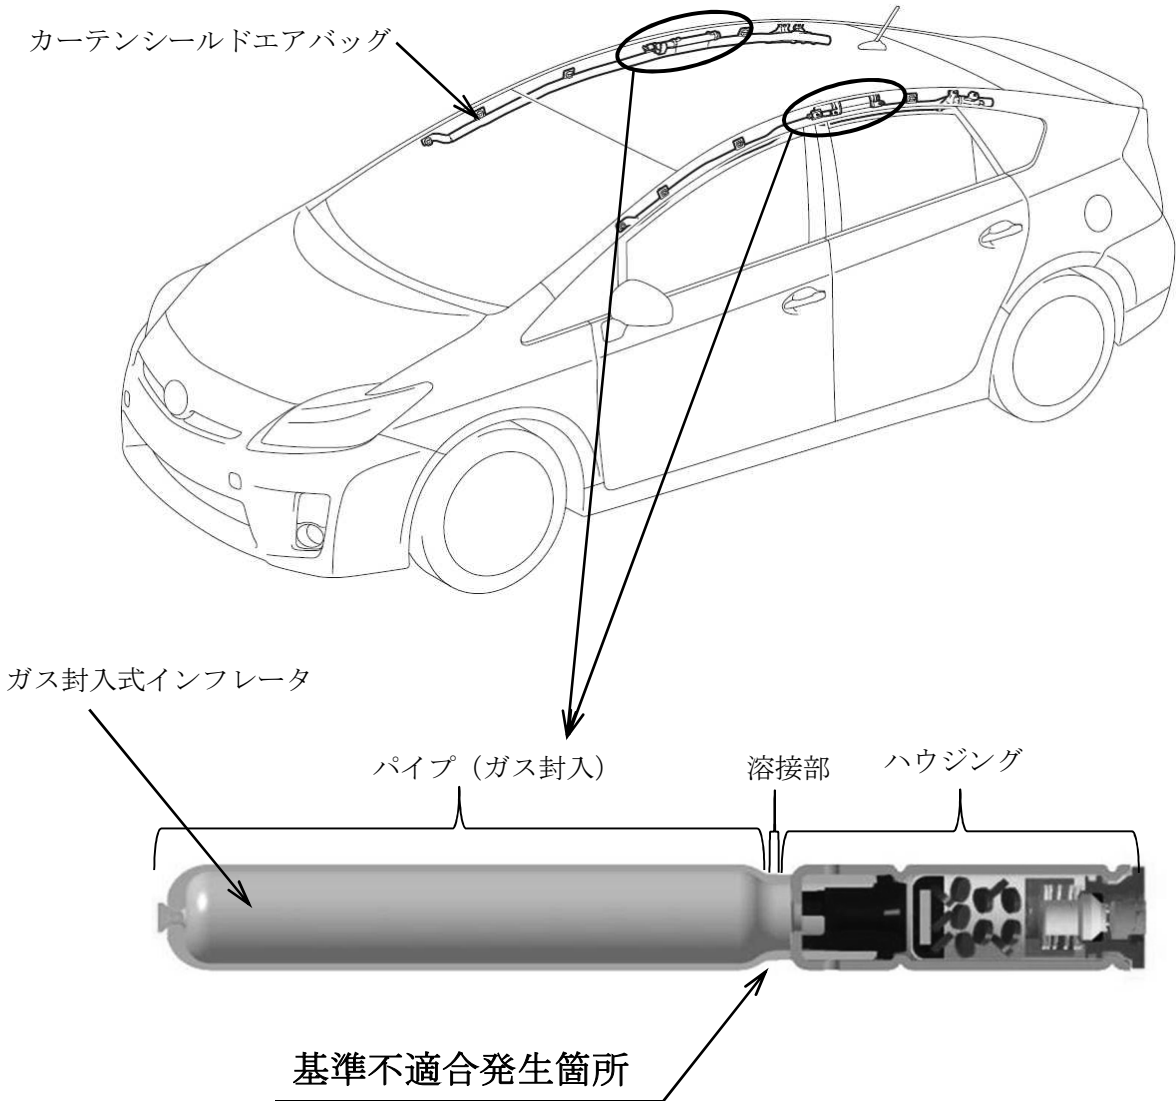
製造が不適切なため、インフレーターパイプの洗浄が不十分でパイプ内に潤滑剤が残り、適切に溶接ができていないものがある。そのため、溶接部に微小な亀裂が入り、駐車中に車室内の温度が上がると封入ガス圧が上昇して溶接部が破断し、最悪の場合、破片の一部が車室内に飛び出すおそれがある。

全車両、飛散防止用プロテクタを追加する。
