## 改善箇所説明図

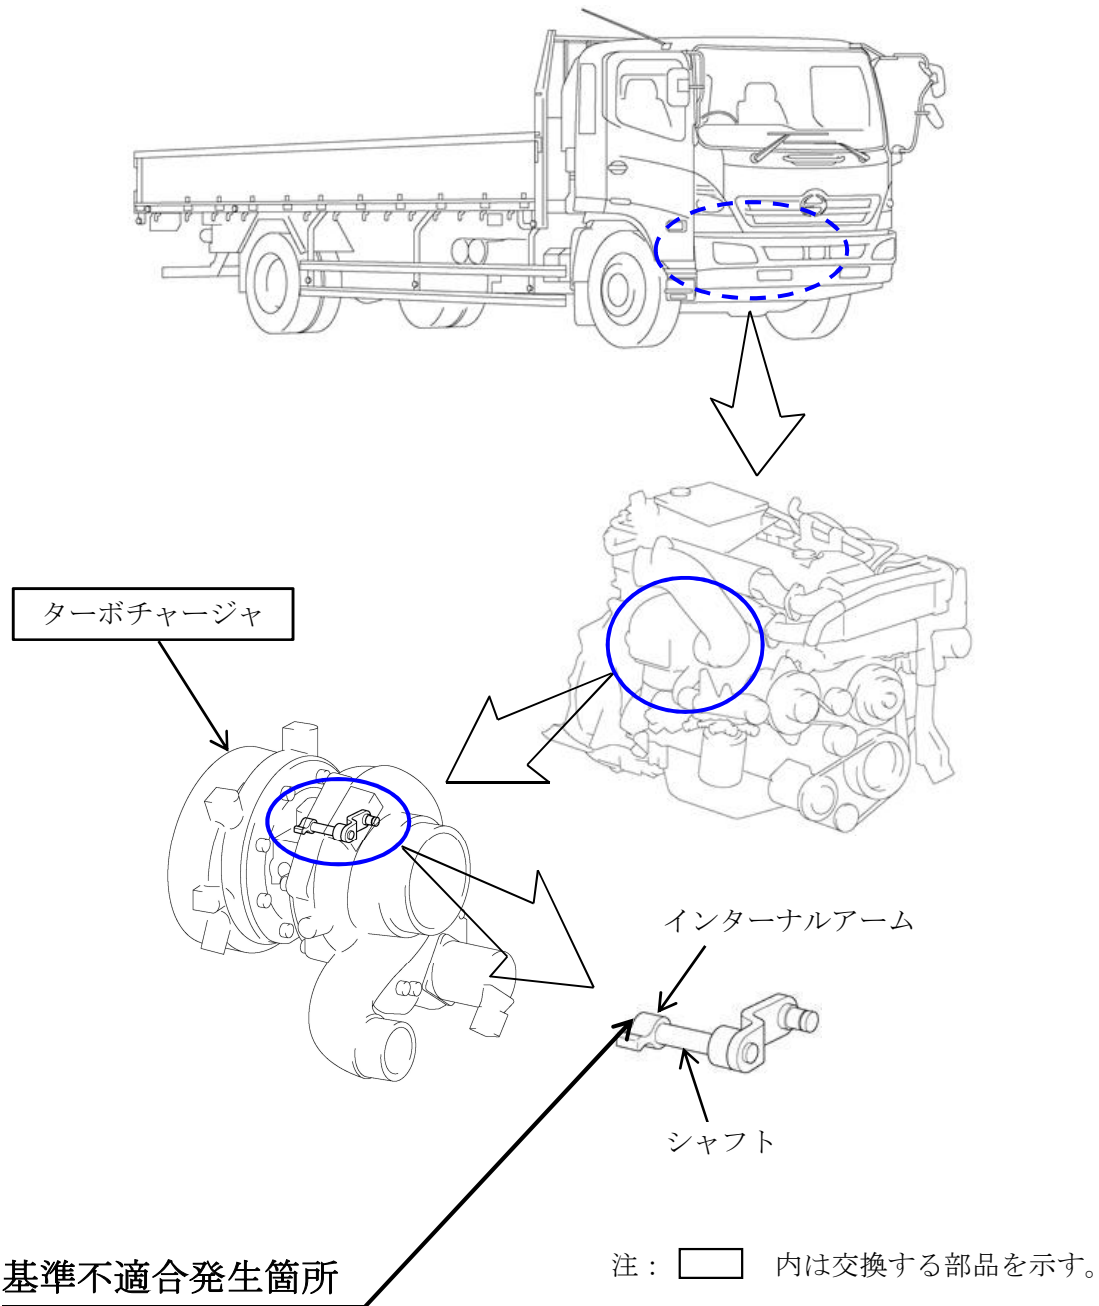
中型トラック、大型・中型バスの原動機において、ターボチャージャの可変ノズルを作動させるインターナルアームとシャフトの溶接部の強度が不足しているため、アクチュエータの駆動により当該溶接部がねじられ、可変ノズルの位置がずれることがある。そのため、吸入空気量が不足して、原動機出力低下や回転が不安定となり、最悪の場合、走行中エンストし再始動できなくなるおそれがある。

全車両、ターボチャージャを対策品に交換する。

識別 : 改善済車両にはシリンダヘッドカバーに白色ペイントを塗布する。
