改善箇所説明図

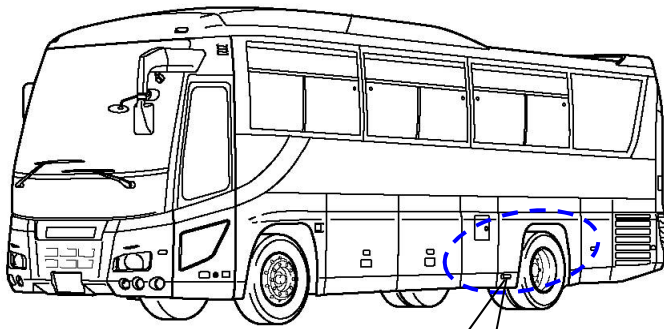
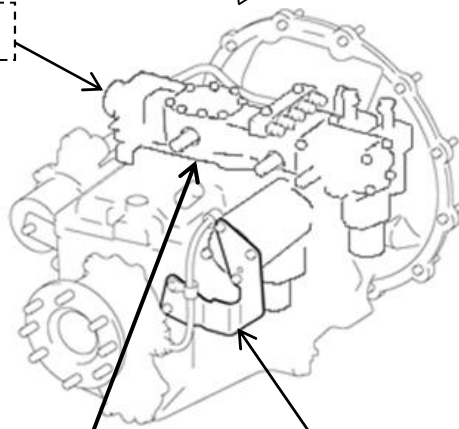
シフトユニット一式

基準不適合発生箇所

大型バスのトランスミッションにおいて、高負荷の特定のエンジン回転で、シフトユニットハウジングが共振し、ハウジングに亀裂が入ることがある。そのため、そのまま使用を続けると、亀裂部よりオイルが漏れ、最悪の場合、トランスミッションが焼き付き、走行不能となるおそれがある。

全車両、シフトユニットに固定金具を追加するとともに、ハウジングの亀裂を点検し、亀裂が生じていた場合はシフトユニット一式を新品に交換する。
