改善箇所説明図

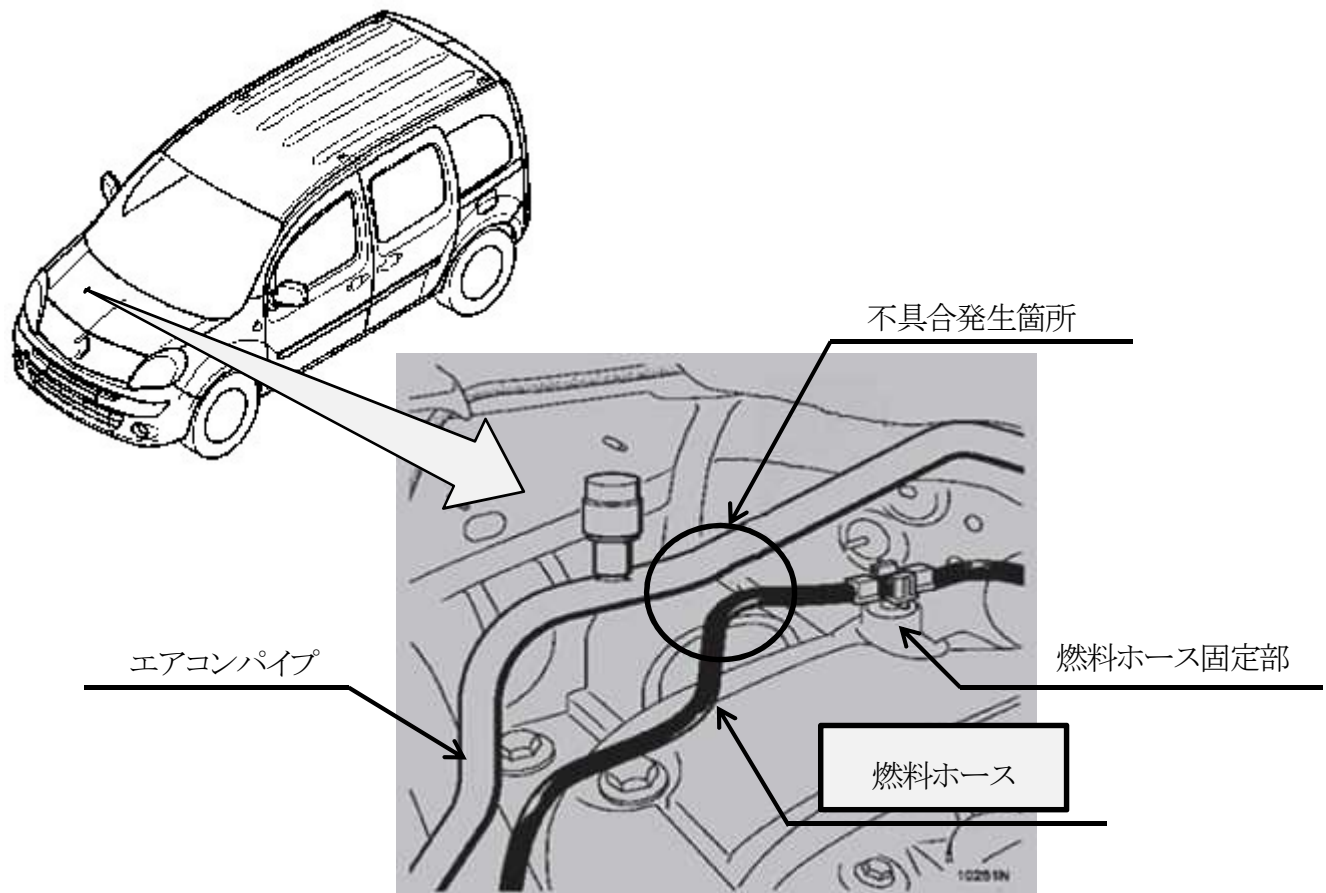
注：図中の は改善または、交換する部品を示す。

（エンジンルームにおいて、燃料ホースの取り回しの指示が不適切なため、燃料ホースとエアコンパイプが干渉するものがある。そのため、そのままの状態で使用を続けると、燃料ホースが摩耗して燃料が漏れるおそれがある。）

全車両、燃料ホースとエアコンパイプに保護チューブを装着して適切な位置に燃料ホースを取り付ける。なお、燃料ホースに摩耗がある場合は、新品に交換する。
