改善箇所説明図

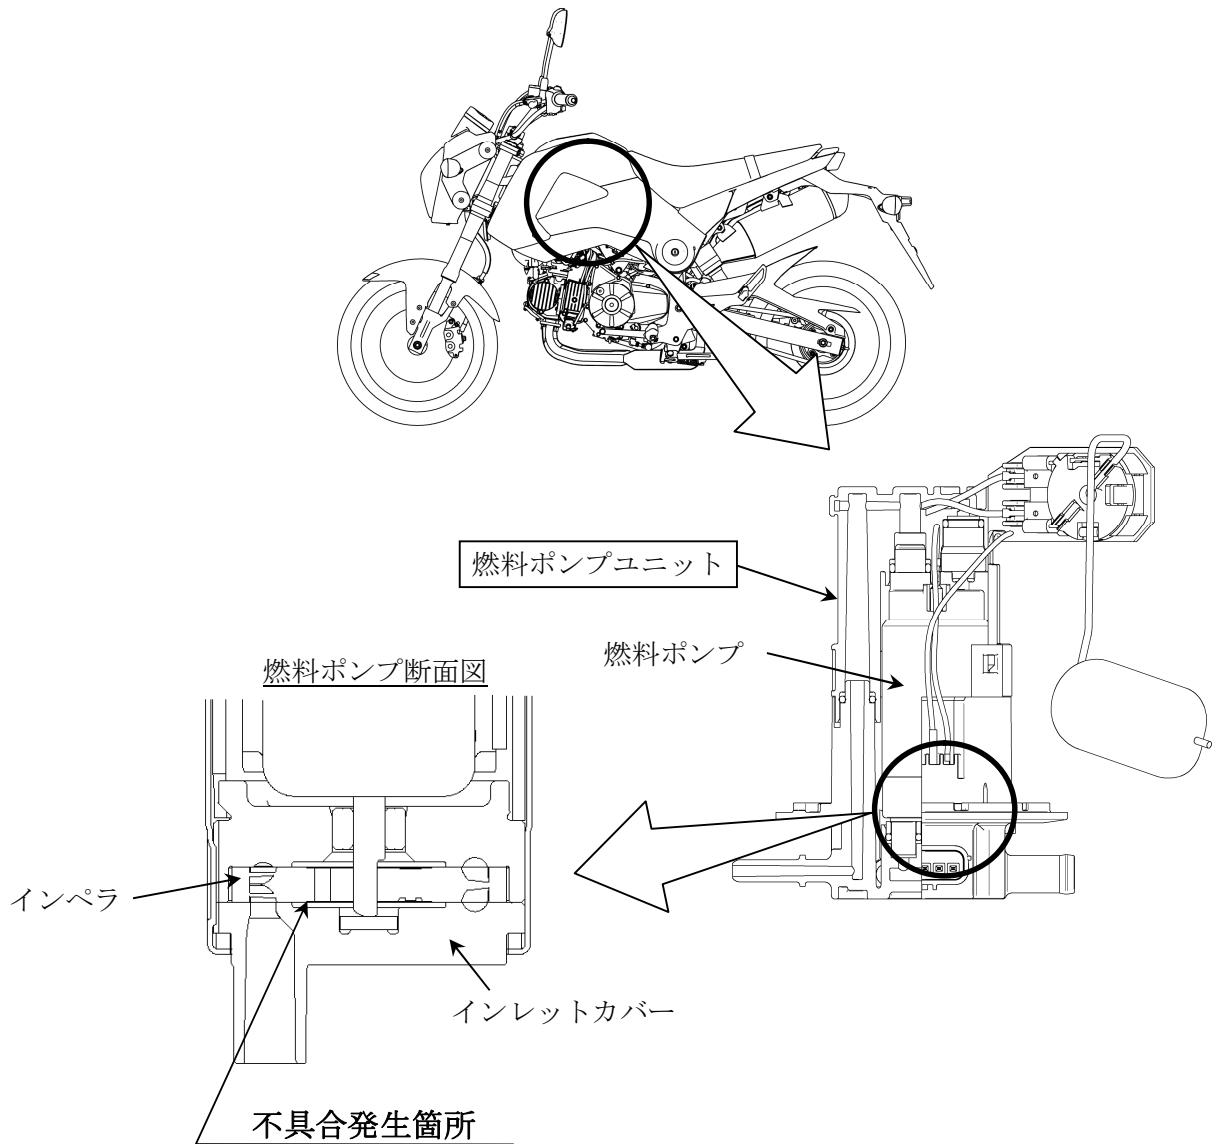
燃料ポンプ内の樹脂製インレットカバーの材質が不適切なため、製造時に使用した試験油に長時間浸漬されると、使用過程において、当該インレットカバーが膨張し、インペラと干渉することがある。そのため、干渉部の抵抗が大きくなり、干渉部から生じた磨耗粉がインレットカバーとインペラ間に噛み込むと、最悪の場合、燃料ポンプが停止してエンストし、再始動できなくなるおそれがある。

全車両、燃料ポンプユニットを対策品と交換する。

識別：車台番号付近に黄色の識別ラベルを貼付する。
