改善箇所説明図

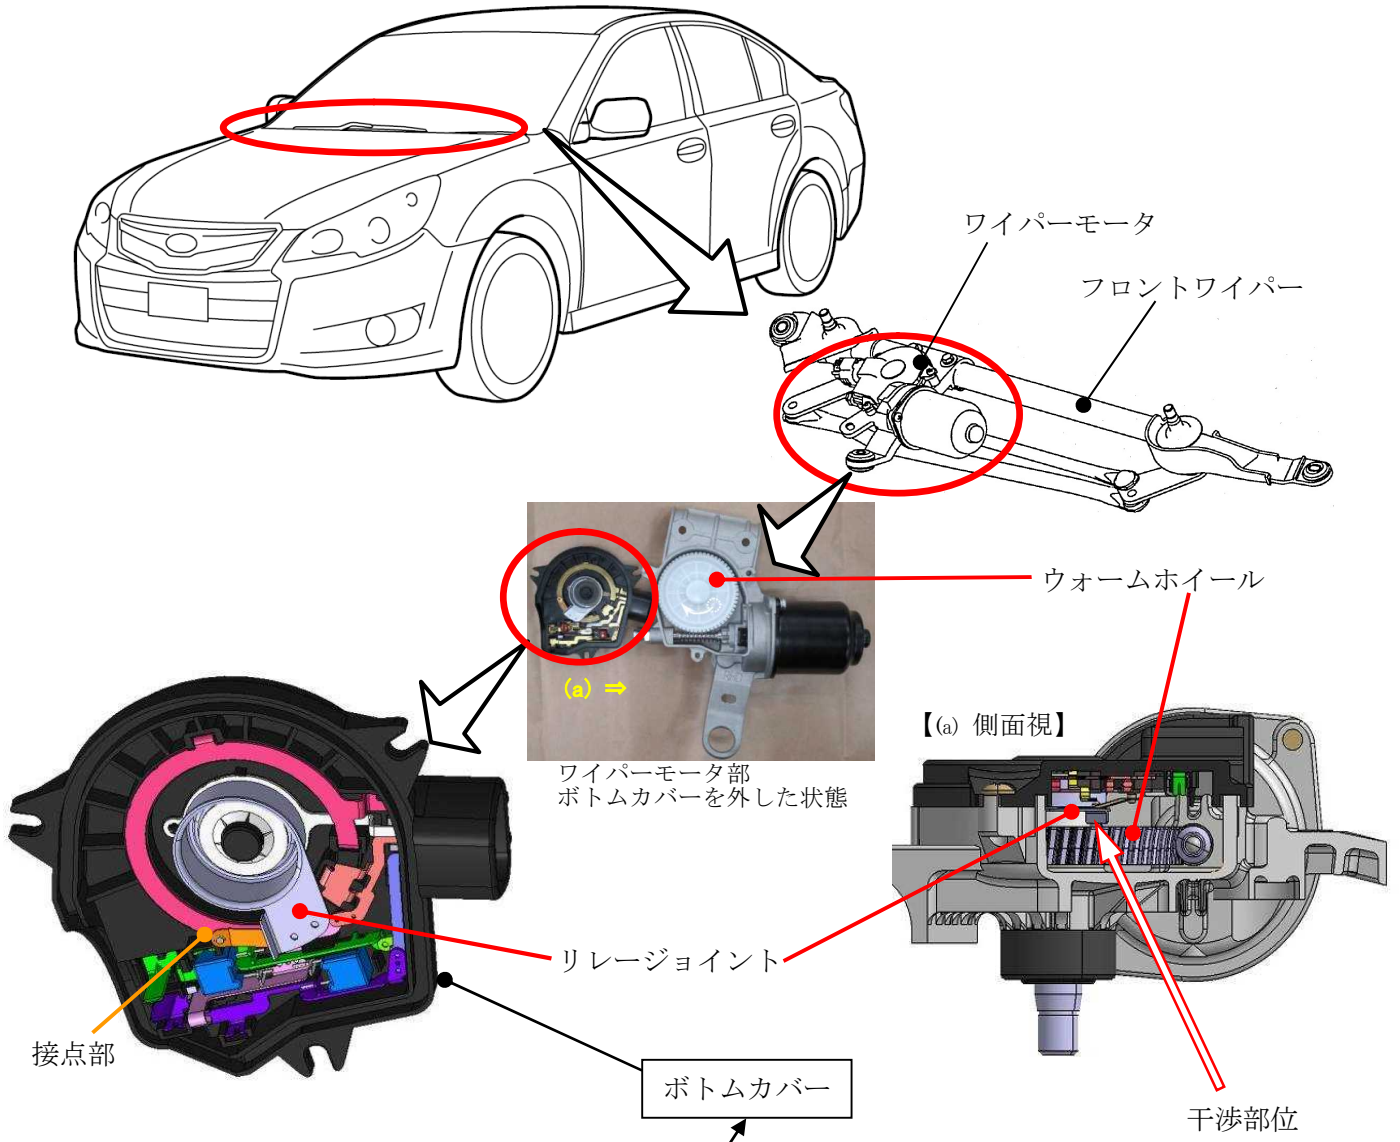
基準不適合発生箇所

窓ふき器において、フロントワイパーモータのボトムカバー（電気回路内蔵）の製造が不適切なため、電気接点付きリレージョイントとウォームホイールが干渉しているものがある。そのため、カウルパネルに雪が積もった状態で窓ふき器を作動後に停止すると、ワイパーアームが本来の停止位置に戻れずアームに反力が発生し、ウォームホイールを介してリレージョイントの接点部がオンオフを繰り返すことで接点部にアーク放電が発生して、最悪の場合、火災に至るおそれがある。

全車両、フロントワイパーモータのボトムカバーを対策品に交換する。
