改善箇所説明図

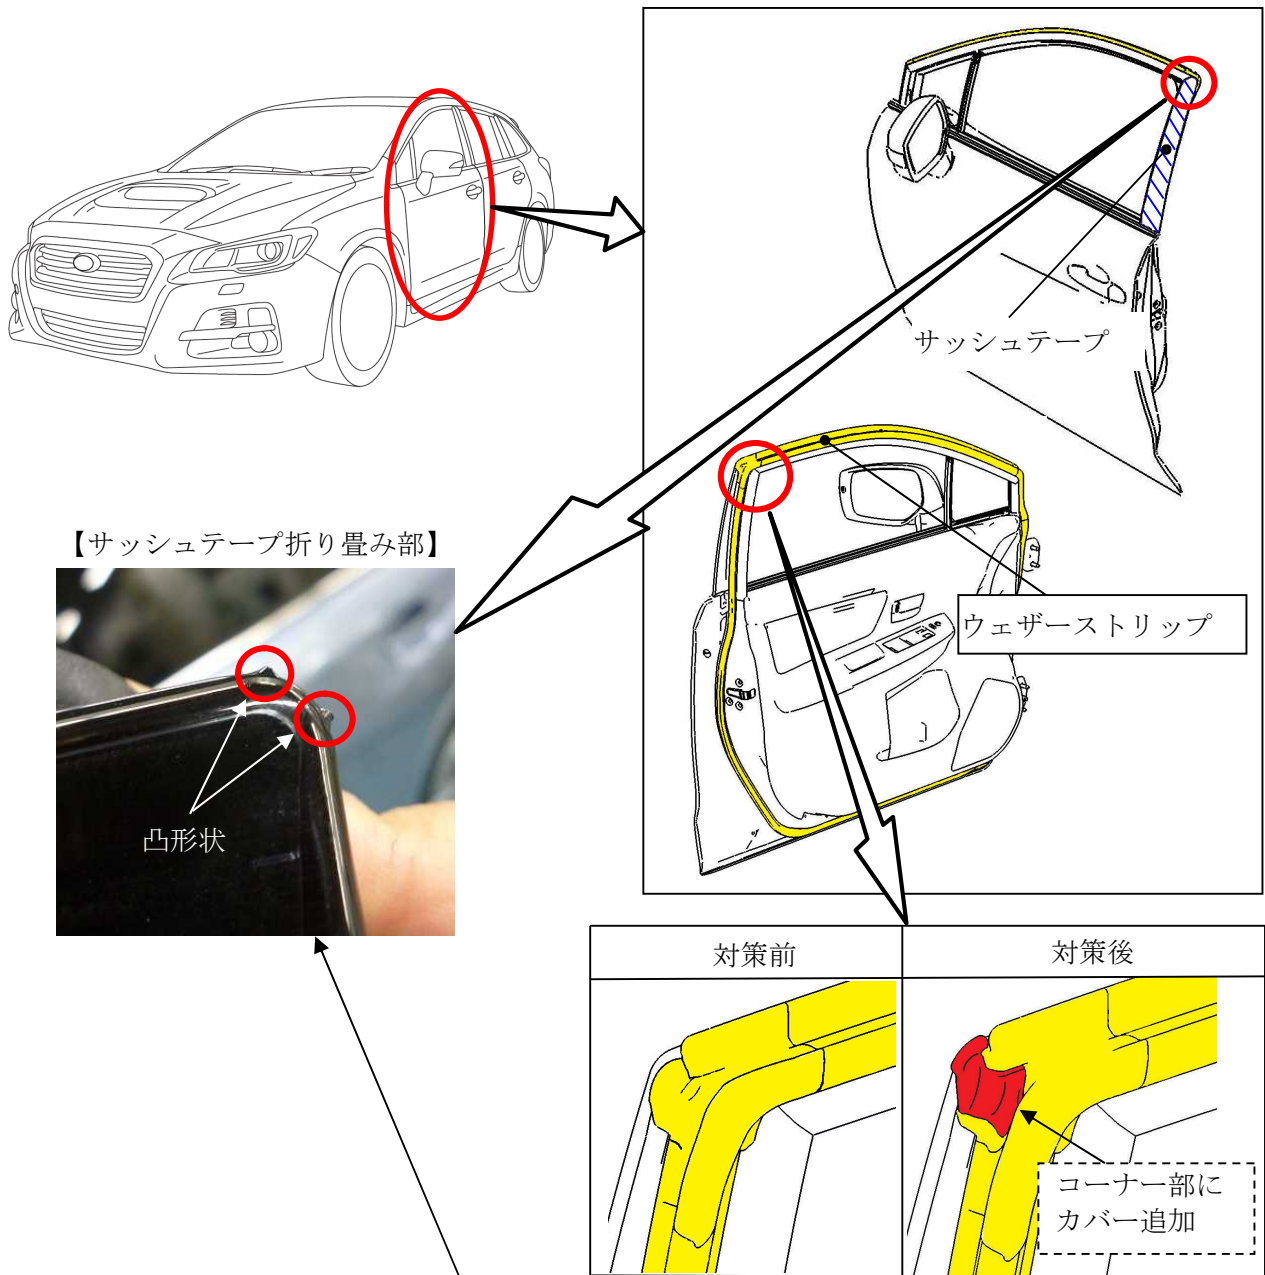
不具合発生箇所

フロントドアにおいて、ドアサッシュのサッシュテープの粘着が弱いため、ドア上端コーナー部にあるテープの折り重なる部分がずれ、凸形状の先端が鋭くなるものがある。そのため、乗降等のドア開閉時に当該コーナー部に接触すると、軽傷を負うおそれがある。

全車両、ウェザーストリップを対策品に交換する。

対策品は、コーナー部にカバーが追加されています。
