平成 28 年（2016 年）熊本地震

熊本地震における建築物被害の 原因分析を行う委員会 報告書

平成 28 年 9 月

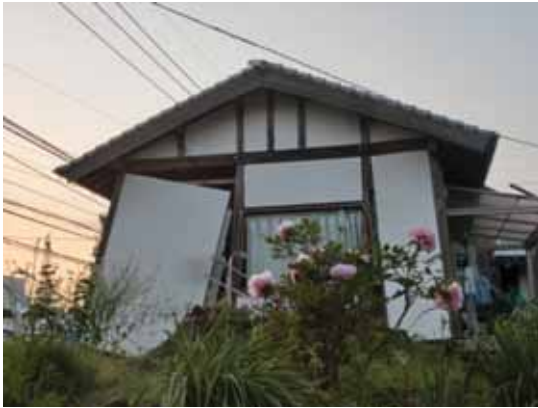
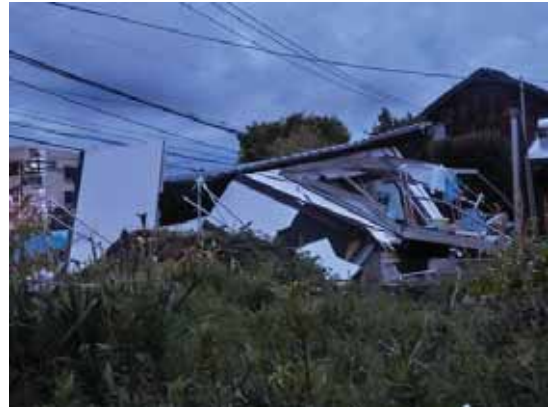
写真 3.3-1 4/15 時点では壁が外れただけの家屋（左）が本震で倒壊（右）した例

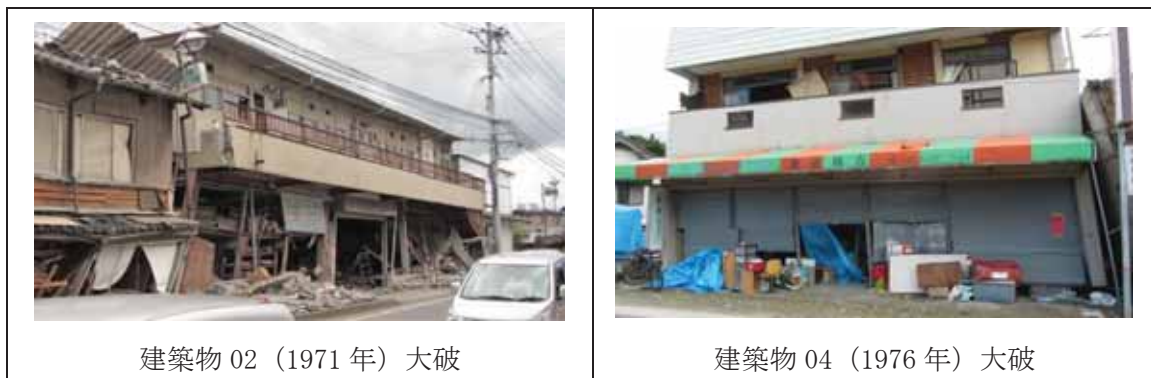
- ・特徴 1) 建設年が 1980 年以前と推定されるもの又は古いタイプの部材（日の字柱）を用いたもの
- ・特徴 2) 隣の倒壊した建築物による力の作用、宅地擁壁部分の崩壊等の当該建築物以外の周辺状況による何らかの影響があったと推定されるもの
- ・特徴 3) 溶接部等で破断が生じていたもの

写真 3.4-1 特徴 1) の事例

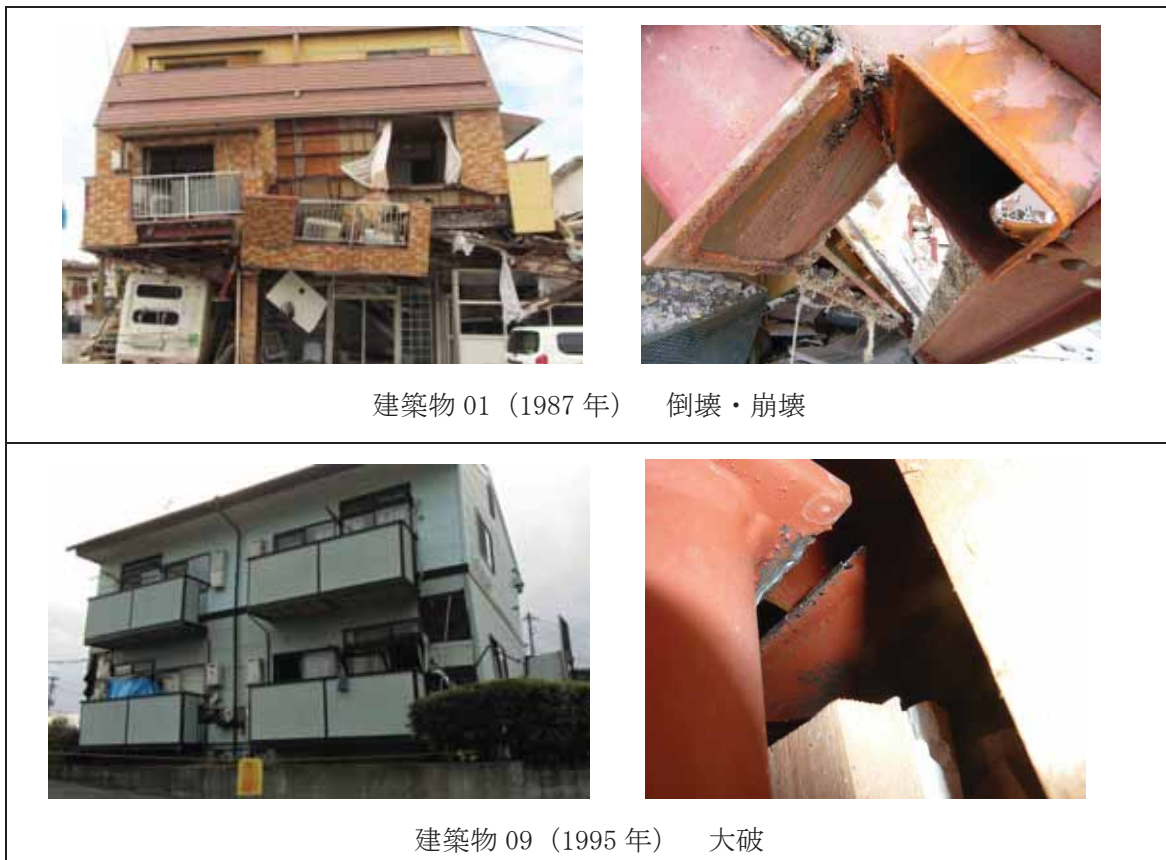
「倒壊・崩壊」の 01 の建築物は、1987 年建設の新耐震であり、特徴 3) に分類される。一般的には完全溶け込み溶接で施工される柱と通しダイアフラムの溶接で、隅肉溶接が行われており、その溶接部で破断が生じて倒壊したと考えられるものである。

写真 3.4-3 特徴 3) の事例

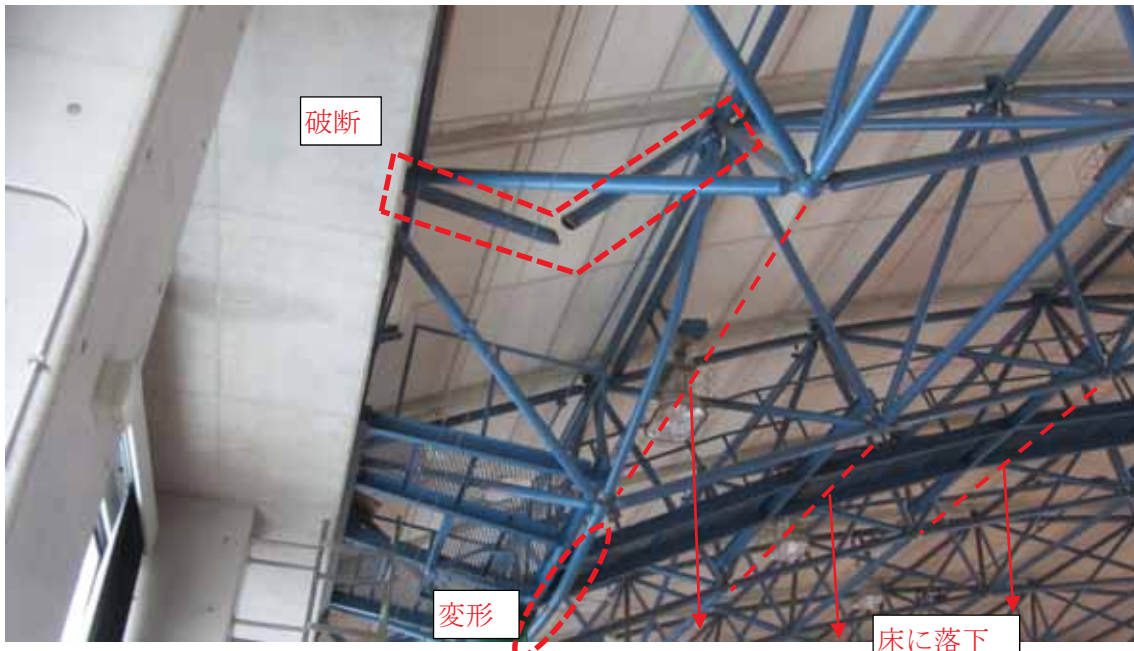
- 10 2) 屋根トラスの被害：RC 架構に立体トラスの屋根が接続された 2 棟の体育館で、立体トラスを構成する部材のたわみ、破断、座屈、落下等の被害が見られた（写真 3.4-5）。このようなトラス部材の落下は、これまでの地震ではほとんど見られなかったものである。この被害要因については、現時点で必ずしも特定できていないため、今後、引き続き検討が必要と考えられる。

写真 3. 4-5 体育館の立体トラスの被害状況

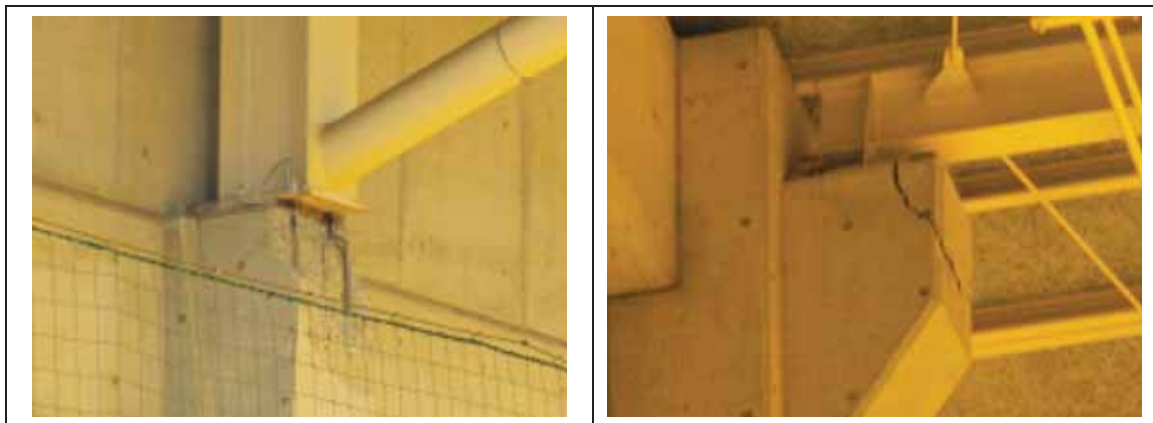
- 15 3) 屋根支承部の被害：RC 架構とトラスの屋根の接続部（支承部）で、コンクリートの側方破壊とコンクリート片の落下、ひび割れが見られた。また、国総研・建研が別途行った自治体の体育館の調査では、支承部アンカーボルトの破断が観察されている（ただし、屋根の自重等を支持する能力を喪失するような状況ではなく、鉄骨造建築物の被災度区分判定基準^{3.4-3)}における中破程度の被害に該当すると考えられる）。一方、建築学会の調査から、露出柱脚でもコンクリートの側方破壊の被害^{3.4-4)}が見られたことが報告されている。これらの被害は、2011 年東北地方太平洋沖地震でも見られたもの^{3.4-6)}であり、コンクリートの側方破壊はアンカーボルトからコンクリート縁までの縁端距離の不足が要因と考えられ、アンカーボルトの破断は支承部の設計せん断力が要因となっている可能性が考えられる。

写真 3. 4-6 屋根支承部のコンクリート側方破壊の被害

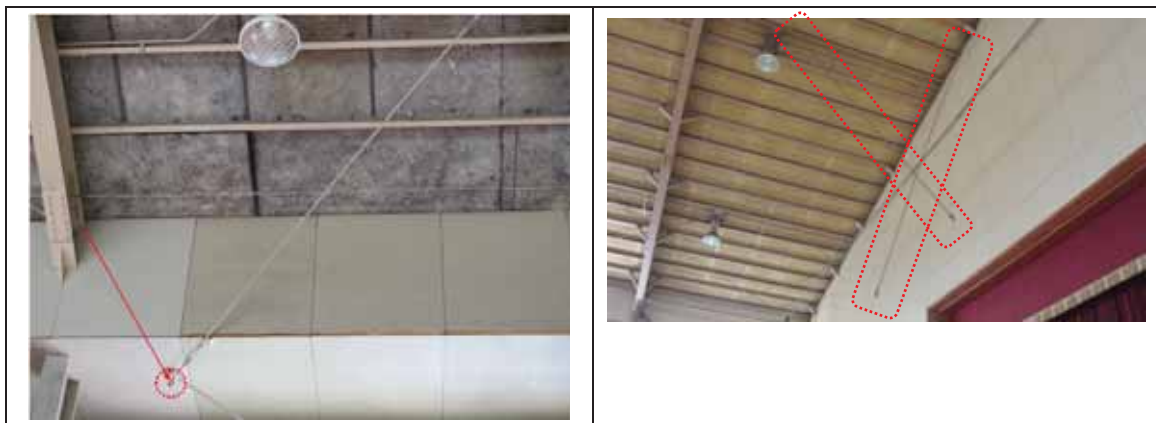
- 20 4) 屋根面水平ブレースの被害：屋根面水平ブレースのボルト等の破断の被害が数棟で観察された（これらの中には、ボルト等の破断が生じていたため、調査時には 20 か所以上の屋根面水平ブレースが取り外されていたものもあった）。これらのブレースは、耐震改修以前のブレースがそのまま残されており、それが破断したものである。

写真 3. 4-7 屋根面水平ブレースのボルト破断

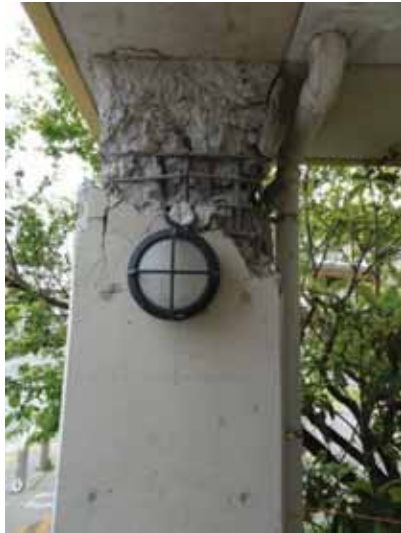
写真 3.5-1 主筋が座屈・破断した柱頭部

1) 柱主筋が座屈および破断した事例（写真3.5-1）

本被害は、1階が純ピロティ構造である4階建てRC造共同住宅において、1階柱主筋の座屈や破断が生じた事例である。被災度区分判定基準に従い、部材損傷度を判定した結果は図3.5-1に示す。

上記の検討結果より、部分スリットを有する壁部材のモデル化と1階の部分崩壊形の計画が、被害の原因であると考えられる。なお、これらについては、1997年の建築物の構造規定^{3.5-4)}において、部分スリットを有する壁はその影響を考慮することと、ピロティ建築物のピロティ階で層崩壊しないような架構形式を用いることが留意点として示されている。

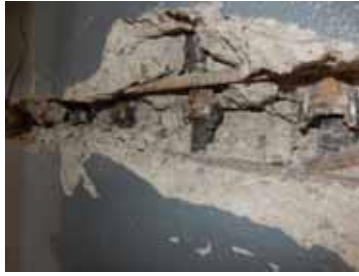
写真 3.5-2 溶接部が破断した柱主筋

2) 柱主筋の溶接継手部が破断した事例（写真 3.5-2）

5 本被害は、ピロティ構造である 9 階建て RC 造共同住宅の、1 階の 10 本の柱のうち 6 本に主筋溶接継手部の破断が確認された事例である。その原因は、溶接の品質が十分でなく、継手部の引張性能が継手を行う鉄筋の性能よりも劣ったことにあると考えられる。

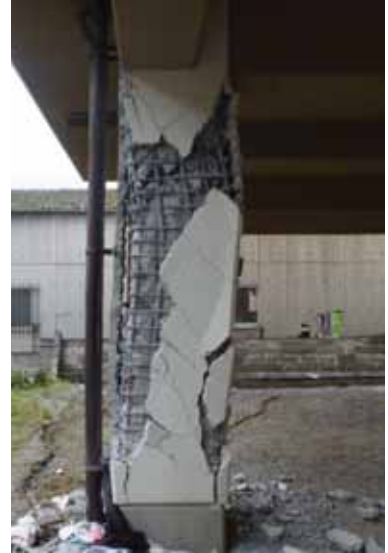
写真 3.5-3 付着割裂破壊した柱

10 本被害は、ピロティ建築物の 1 階の柱が付着割裂破壊やせん断破壊などの脆性破壊を生じたものである。

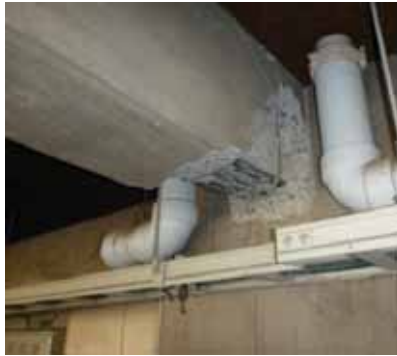
写真 3.5-4 梁端部損傷による梁・スラブのたわみ

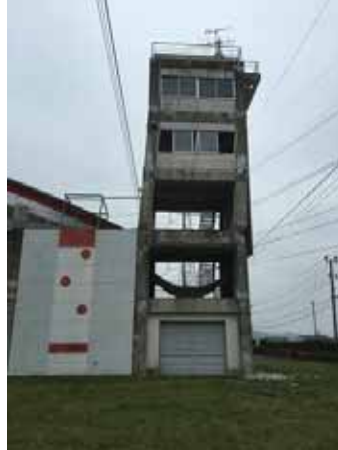
写真 3.5-5 3, 4層の損傷集中による大きな残留変形

4) 特定層に損傷集中した事例（写真 3.5-5）

20 本建築物は、1998 年建設の RC 造 5 階建ての建築物であり、3～5 階の柱は 4 本で構成されている。前震では 3 階の柱脚に、本震で柱梁接合部を含む 3、4 階の部材に損傷が集中し、過大な残留変形が見られた。残留変形の様子から 3～4 階で部分崩壊形が形成されたと考えられ、4 階の柱頭部および柱梁接合部にはコンクリートの剥落が見られた。

30 上記の検討結果より、本件については部分崩壊層の水平耐力が不足した可能性が考えられるが、柱梁接合部の損傷も含めて、引き続き被害要因の分析を行う必要がある。

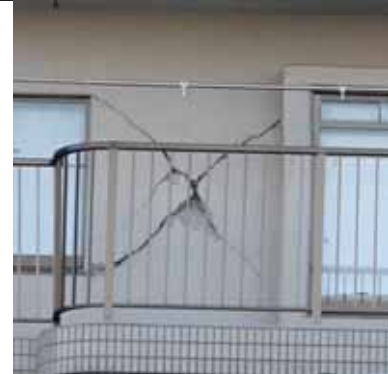
写真 3.5-6 大きく損傷したベランダ側の非構造壁

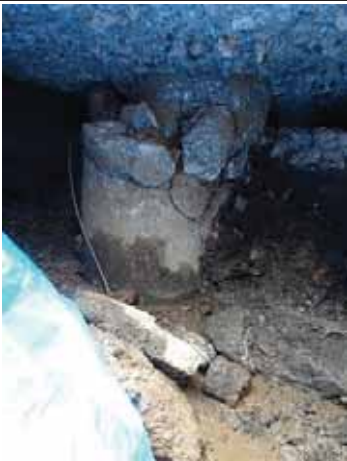
写真 3.5-7 コンクリート杭端部の損傷

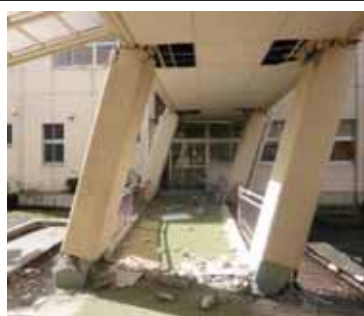
写真 3.5-8 1階柱頭柱脚部の損傷による大きな残留変形

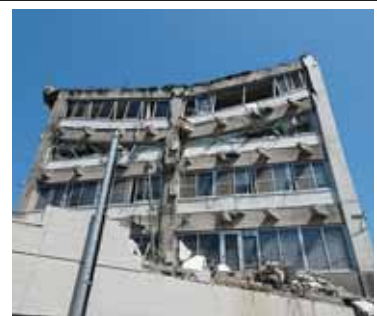
写真 3.5-9 柱梁接合部破壊による局部崩壊

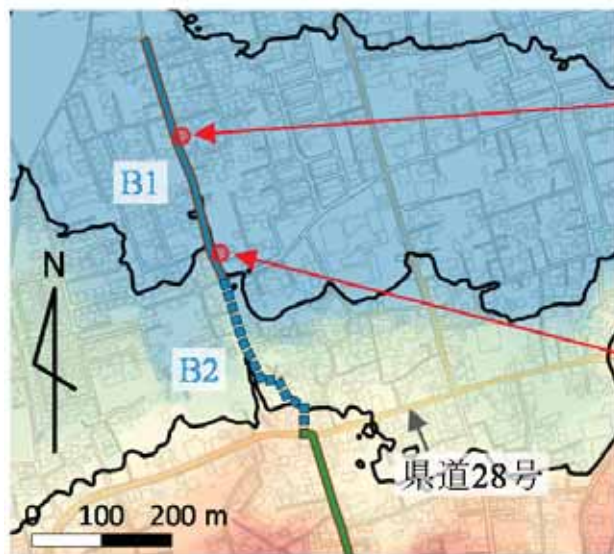
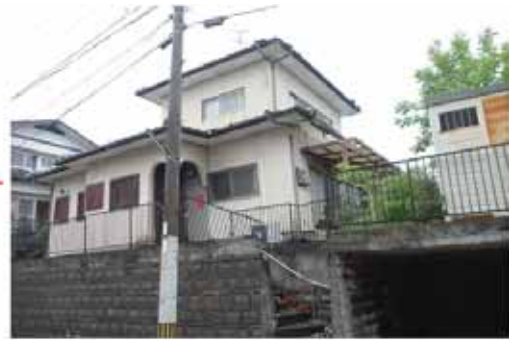
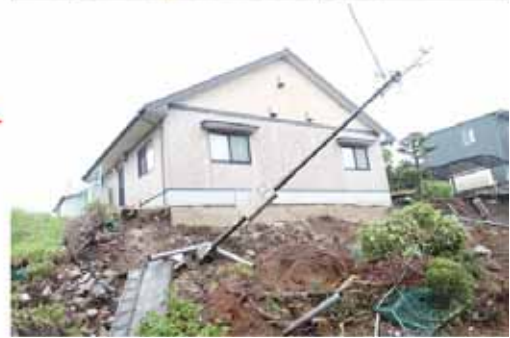
15 県道 28 号線北側の ZoneB1 の被害事例として、盛土擁壁の被害を写真 3.6-1 に示す。図 3.6-3
に示したように、ZoneB1 では平均傾斜量が他の地域に比べて大きく、盛土擁壁上に建物が立地し
ているケースが多い。ZoneB1 では南に位置する建築物ほど盛土擁壁の被害が大きくなる傾向が認
20 められた。

写真 3.6-1 県道 28 号線北側の ZoneB1 で見られた盛土擁壁の被害事例

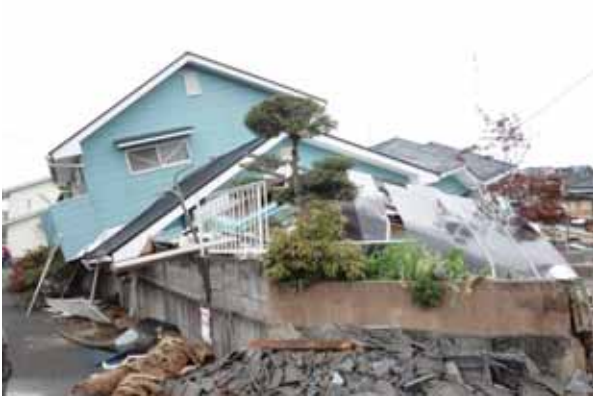
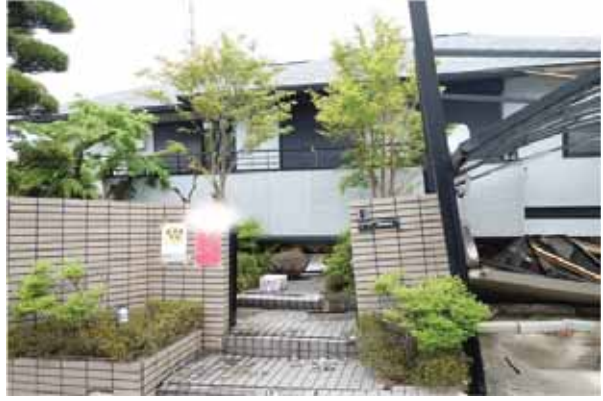
写真 3.6-2 建築物の倒壊により基礎もしくは敷地地盤全体の状況確認が困難な事例（2例）

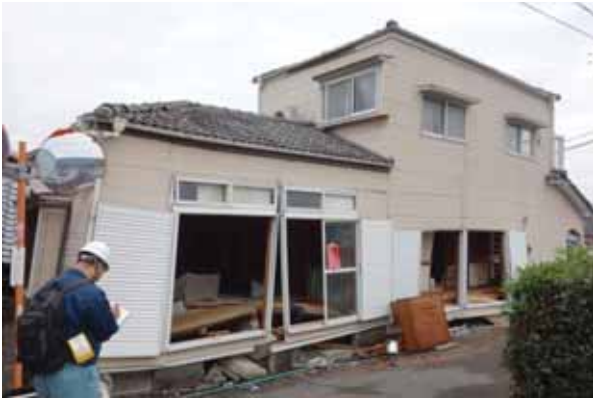
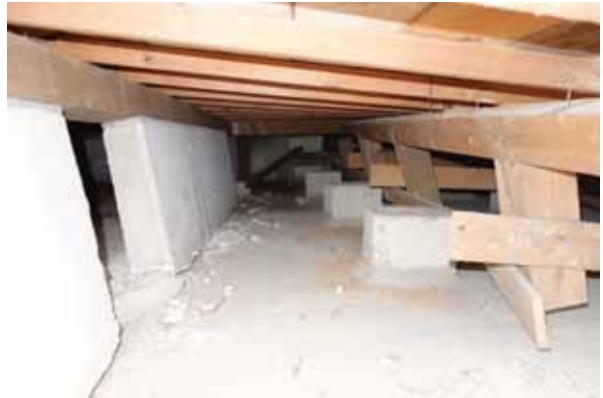
写真 3.6-3 地盤変状が認められ、基礎に損傷が著しい事例 1

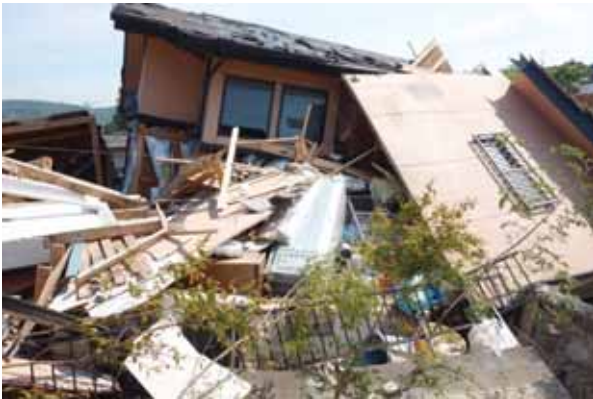
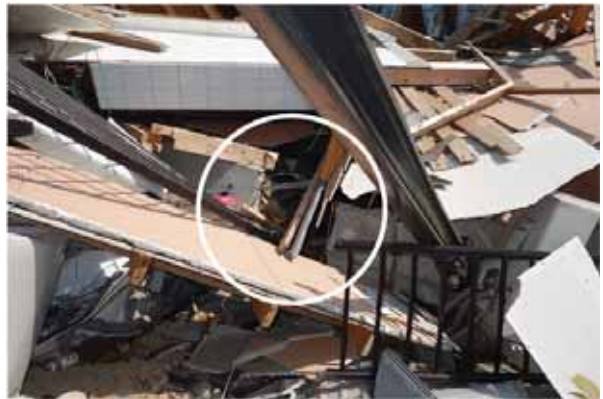
写真 3.6-4 地盤変状が認められ、基礎に損傷が著しい事例 2

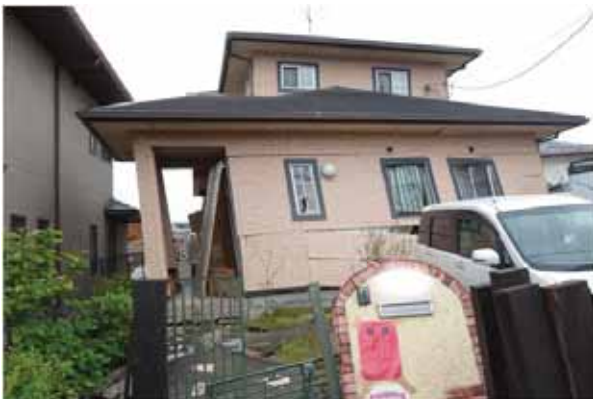
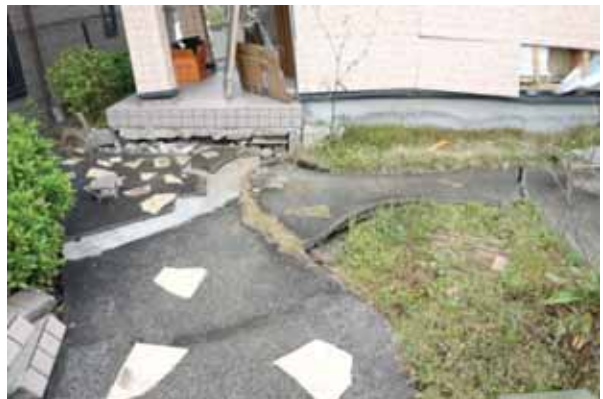
写真 3.6-5 地盤変状が認められるが、基礎の損傷が軽微・無損傷の事例

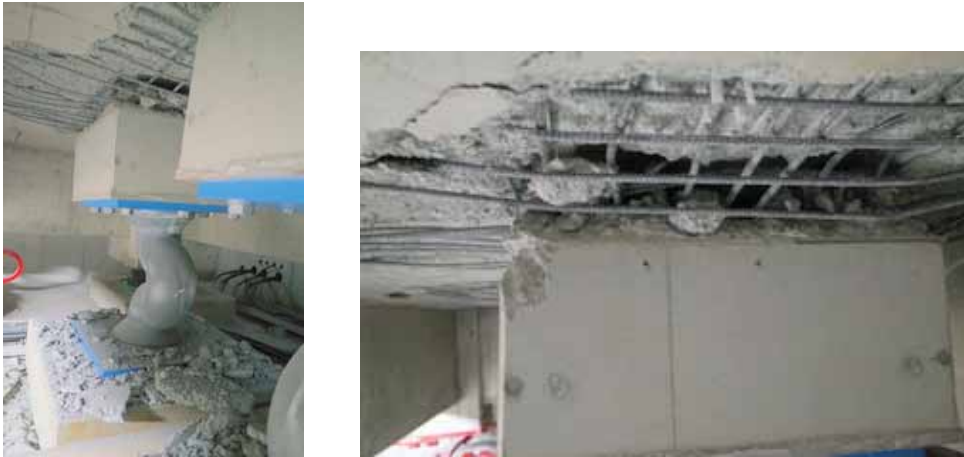
5 被害①は、鉛ダンパーや鋼材ダンパーを上部構造に緊結するために設けられた取付け基部が免震層上部の鉄筋コンクリート造の床スラブとの間の定着部で破壊を生じていたり、また、取付け基部の躯体に損傷を生じていたりする被害である（写真 3.7-1）。スラブの被害は、その上面まで達しているものもあった（写真 3.7-2）。

写真 3.7-1 鉛ダンパー取付け基部の被害 (建築物C)

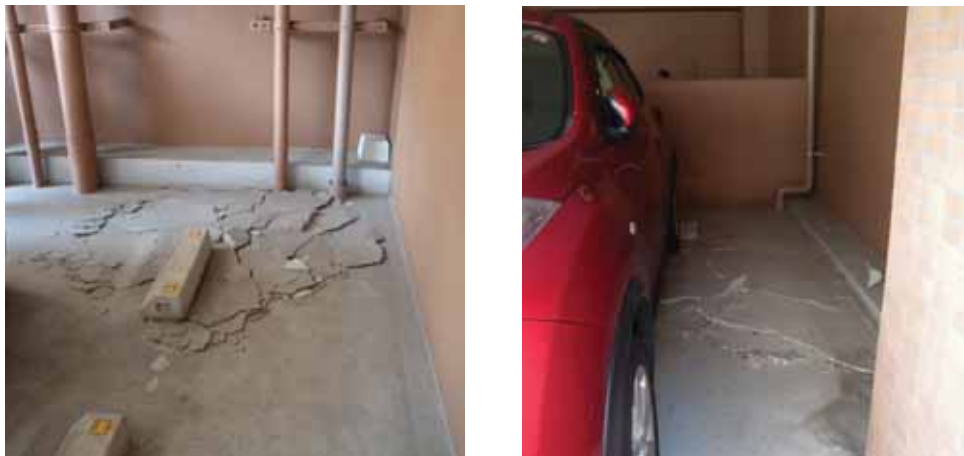
写真 3.7-2 免震層上面の床スラブの損傷 (建築物I)

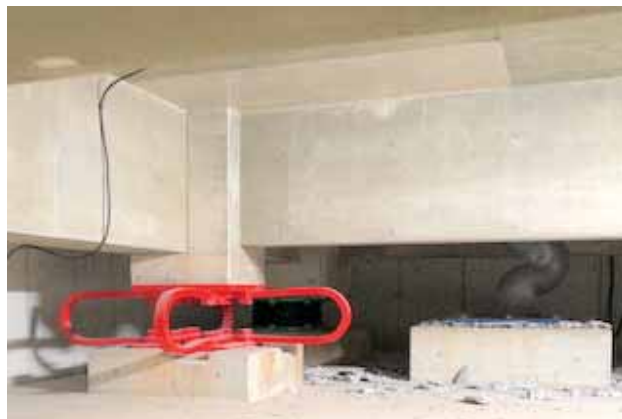
さらに、被害を受けたダンパーの取付け基部は、その周囲にはり等の部材が適切に配置されておらず、このことが被害を拡大した要因の一つと考えられる。実際に、被害を受けた鉛ダンパーに隣接して取付け基部にはり等が配置されたU形鋼材ダンパーがあり、基部の損傷が生じていないものがあった。(写真 3.7-3)。ただし基部に対して周囲のはりが偏心して取り付けられている等にかえって被害を拡大した事例もみられた。

写真 3.7-3 鋼材ダンパー (周囲のはり等の配置あり) と鉛ダンパーの比較 (建築物C)

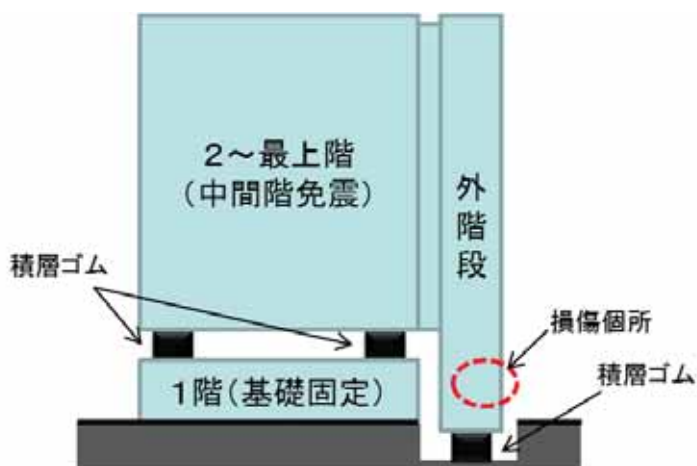
被害②は、中間階免震の上部構造に対し外付け階段を張り出して立ち下げ、階段部分を個別に積層ゴム支承で支える形式としたものについて、階段中央の壁部材で発生していた (図 3.7-2、写真 3.7-4 及び写真 3.7-5)。この被害の要因としては、外付け階段の設計を長期荷重に対してのみ行い、地震に対しては本体架構の付加質量として取り扱っていたため、地震時の検討対象となる架構に外付け階段部分が含まれておらず、その結果、地震時に外付け階段の部材に生ずるせん断や曲げ応力等の想定が十分でなく、免震層の応答変位に対して追従できずに損傷に至ったことが考えられる。

図 3.7-2 中間階免震の上部構造に対する外付け階段の配置と損傷位置

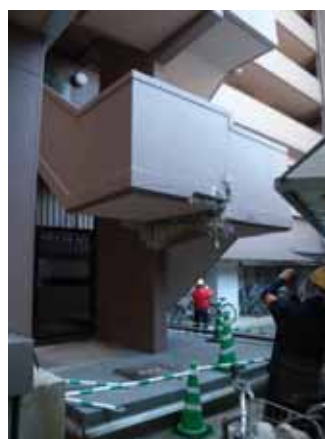
写真 3.7-4 外付け階段の被害 (建築物G)

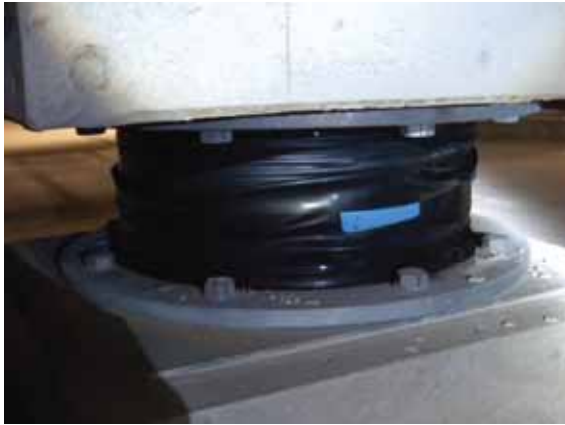
被害③は、積層ゴム支承の保護 (化粧) カバーのずれ・脱落や胴部保護ゴムのめくれ等、鋼材ダンパーの屈曲部の残留変形や塗装の剥がれなどである (写真 3.7-6、写真 3.7-7)。これらの要因は、地震時に免震材料に生ずる一方向又は繰返しの変形と考えられる。性能評価の範囲を超えるような著しい変形である場合を除き、地震時の免震性能の低下などの問題は発生せず、ただし耐久性上の影響のおそれがあることから、あらかじめ定められた免震建築物の維持管理の基準にしたがって地震後に点検を実施した上で必要に応じ補修又は交換等の措置を講ずることで対応する (できる) ことが多いと考えられる。

写真 3.7-6 化粧カバーのずれ及び胴部保護
ゴムのめくれ (建築物A)

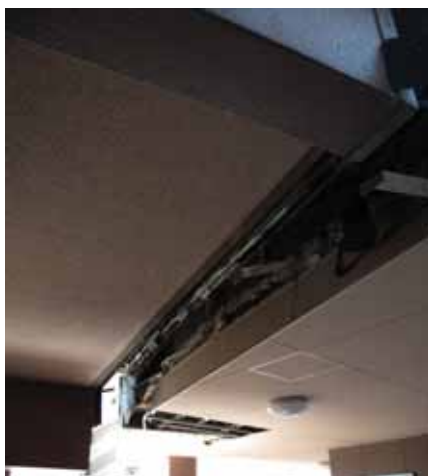
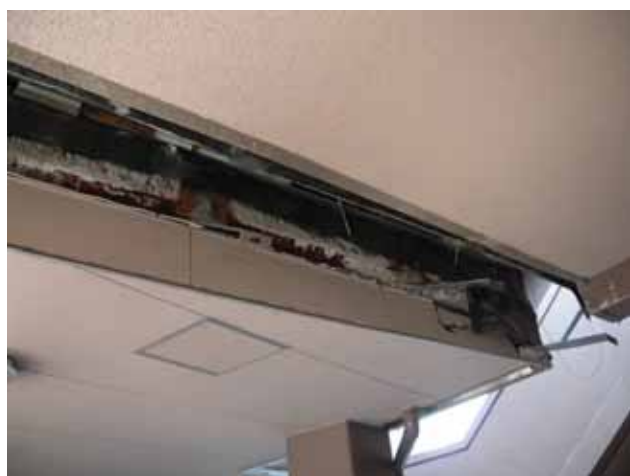
15 調査の範囲では、こうした被害によって地震時の免震性能の低下などの影響が生ずることはなかったと考えられる。ただし、写真 3.7-8 に示す部位など、損傷する前提で設計されているがその後の継続使用にあたって支障となる (通常は予想外の) 大きな損傷に至ったものなどがあつた。

写真 3.7-8 エキスパンション部の変状 (建築物G：破損した天井被覆を撤去済み)

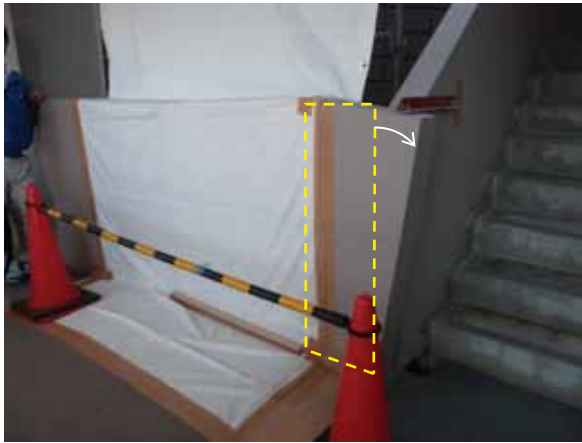
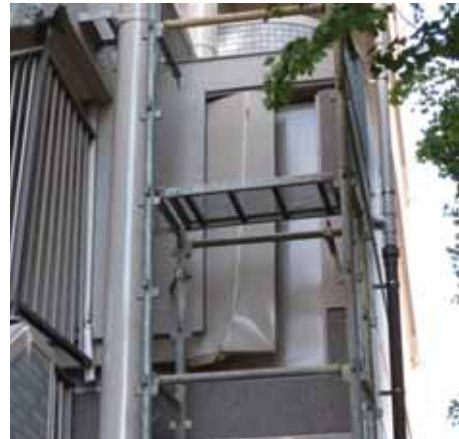
写真 3.7-9 同 変状② (建築物H (W棟) : 左は渡り廊下手すり壁の変形、右はカバーの変形)

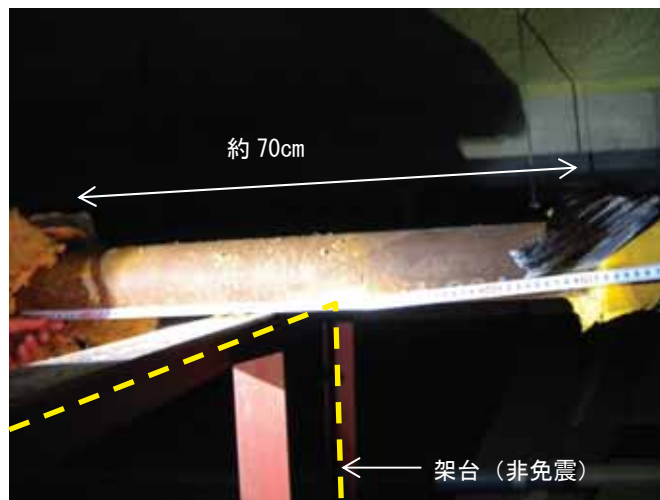
写真 3.7-11 同 変状② (建築物H (W棟) : 配管の断熱被覆の損傷)
