## 改善箇所説明図

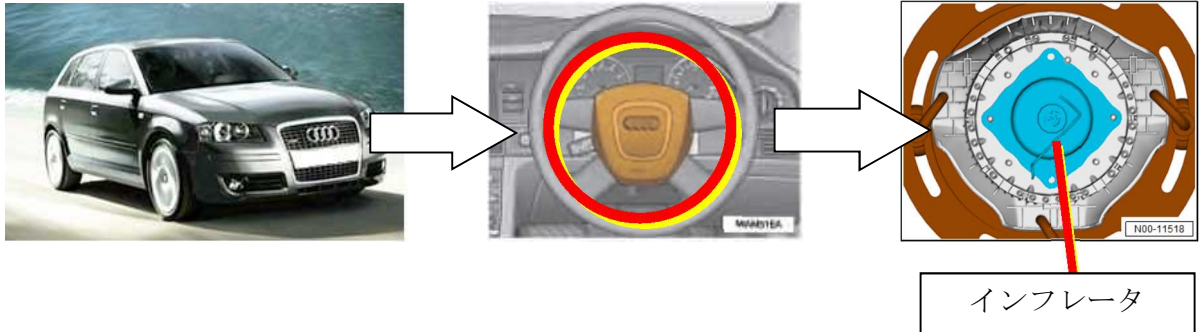
エアバッグ（運転席側装着車両）

運転席用または助手席用のエアバッグのインフレーター（膨張装置）において、ガス発生剤の吸湿防止が不適切であった場合、高い湿度の環境下で大きな温度変化を繰り返すと、ガス発生剤が劣化することがある。そのため、エアバッグ展開時にインフレーター容器が破損するおそれがある。

①運転席、助手席用エアバッグインフレーターを対策品と交換する。

②運転席、助手席用エアバッグユニットを対策品と交換する。
