改善箇所説明図

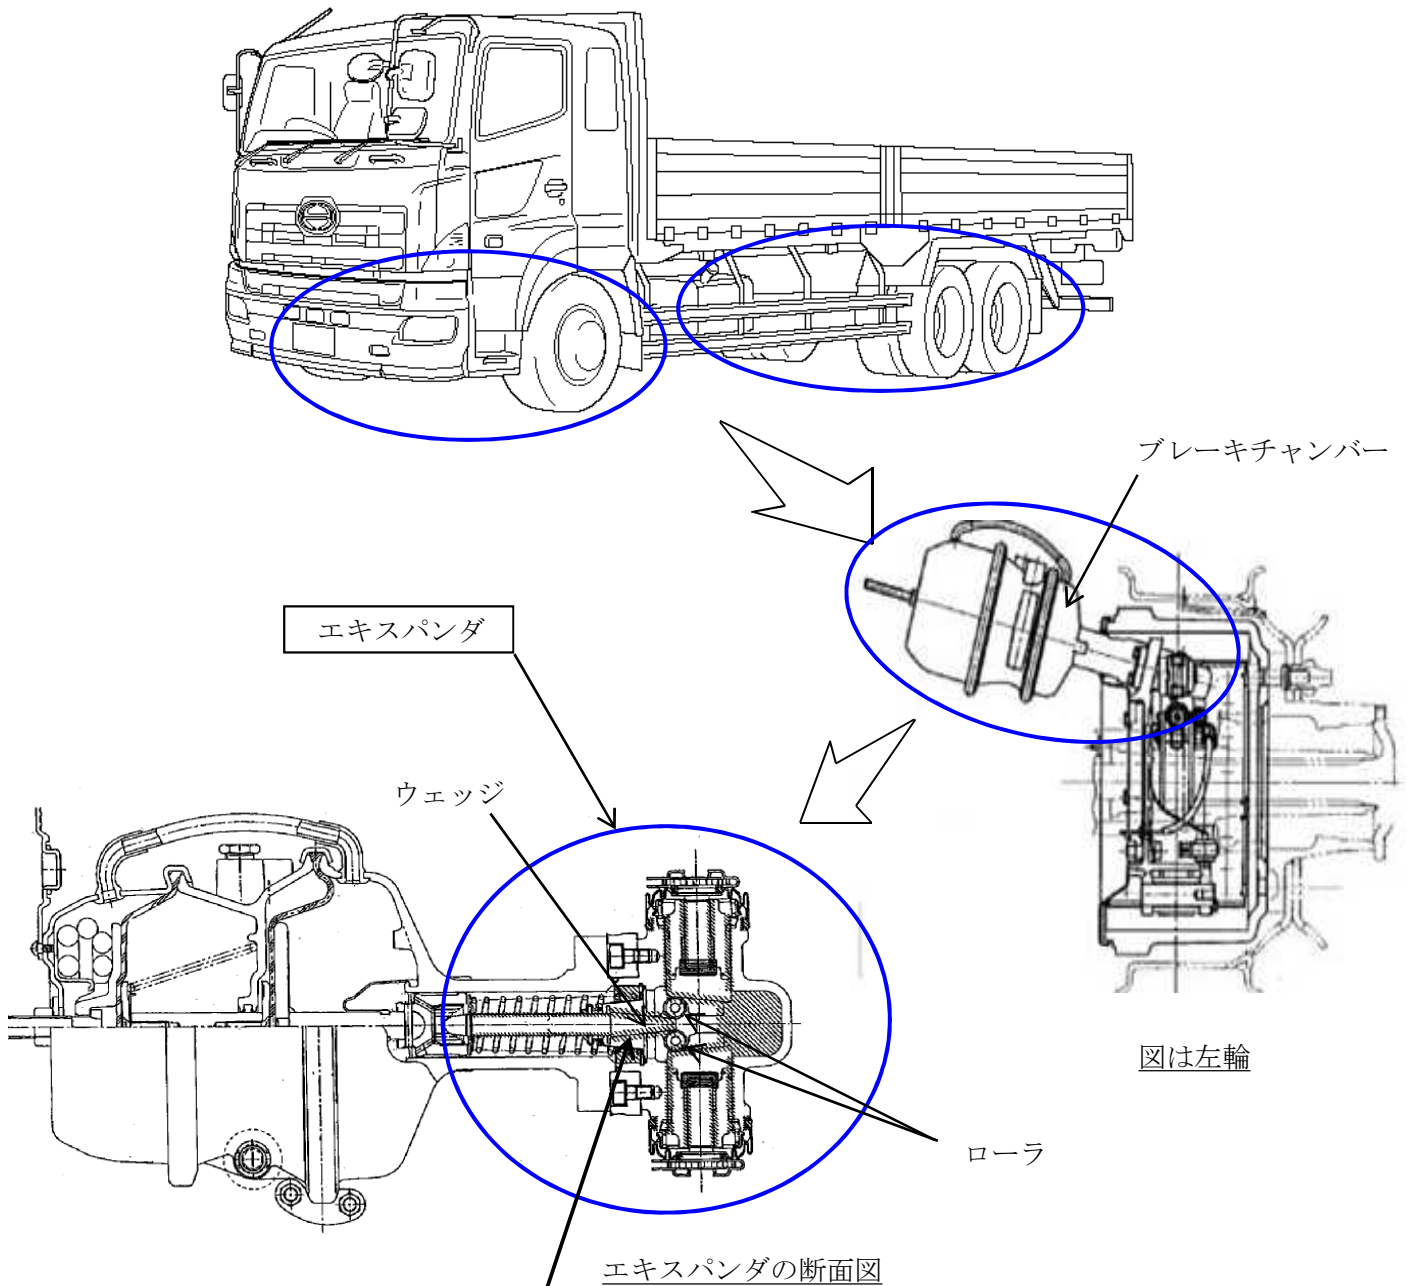
基準不適合発生箇所

大型中型トラック・バスのブレーキにおいて、エキスパンダのウェッジの熱処理が不適切なため、硬度が不足しているものがある。そのため、制動を繰り返すことでウェッジが摩耗し制動力が変化し、最悪の場合、ウェッジが損傷し、車輪の制動ができなくなるおそれがある。

注： □ 内は点検及び必要に応じて交換する部品を示す。

改善の内容

全車両、当該エキスパンダの製造番号を点検し、対象のものは良品と交換する。

識別 : 改善済車両にはネームプレートに白色ペイントを塗布する。
