改善箇所説明図

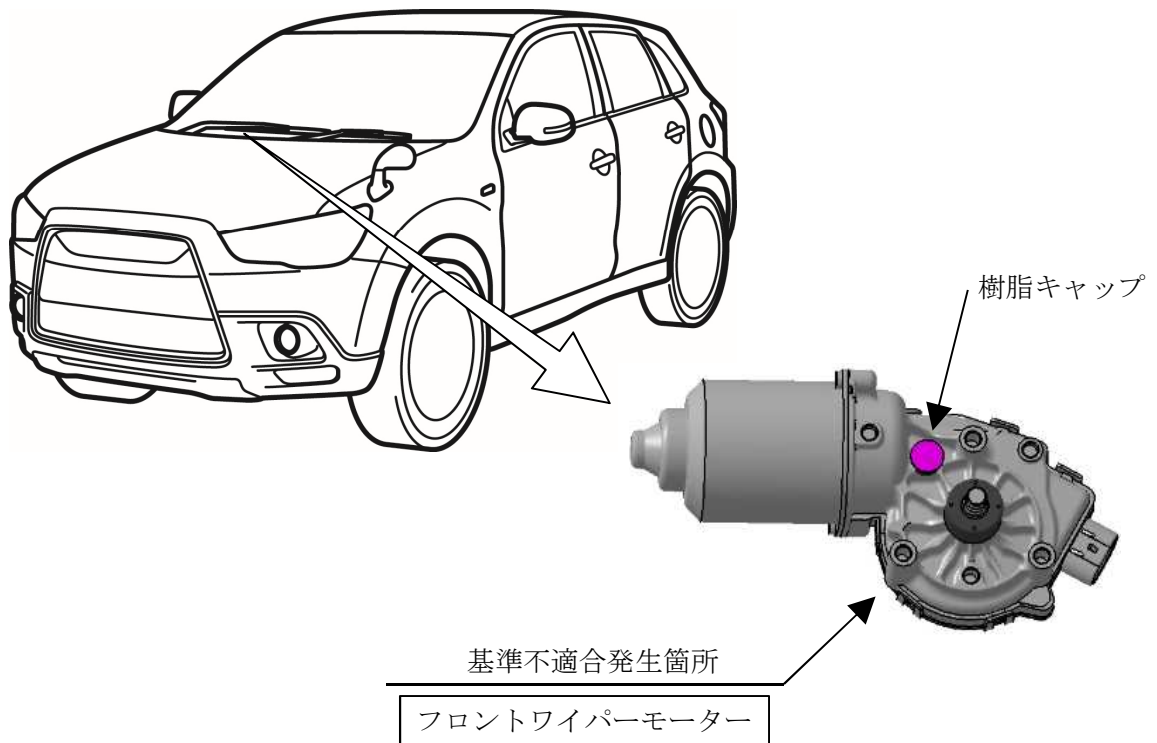
フロントワイパーモーターにおいて、フロントデッキ部の防水構造が不適切なため、フロントデッキガーニッシュとウインドシールドガラスの間から伝った水がモーター内部に浸入し、モーターの内部が腐食することがある。そのため、最悪の場合、ワイパーモーターが作動しなくなるおそれがある。

全車両、ワイパーモーターを対策品と交換する。

なお、交換用部品の準備に時間を要するため、使用者に不具合内容を通知のうえ、交換用部品が準備できた段階で古いものから交換する。

識別：フロントデッキパネルインシュレーター助手席側固定ボルト頭部に、白または黄色のペイントを塗布する。
