# 改善箇所説明図

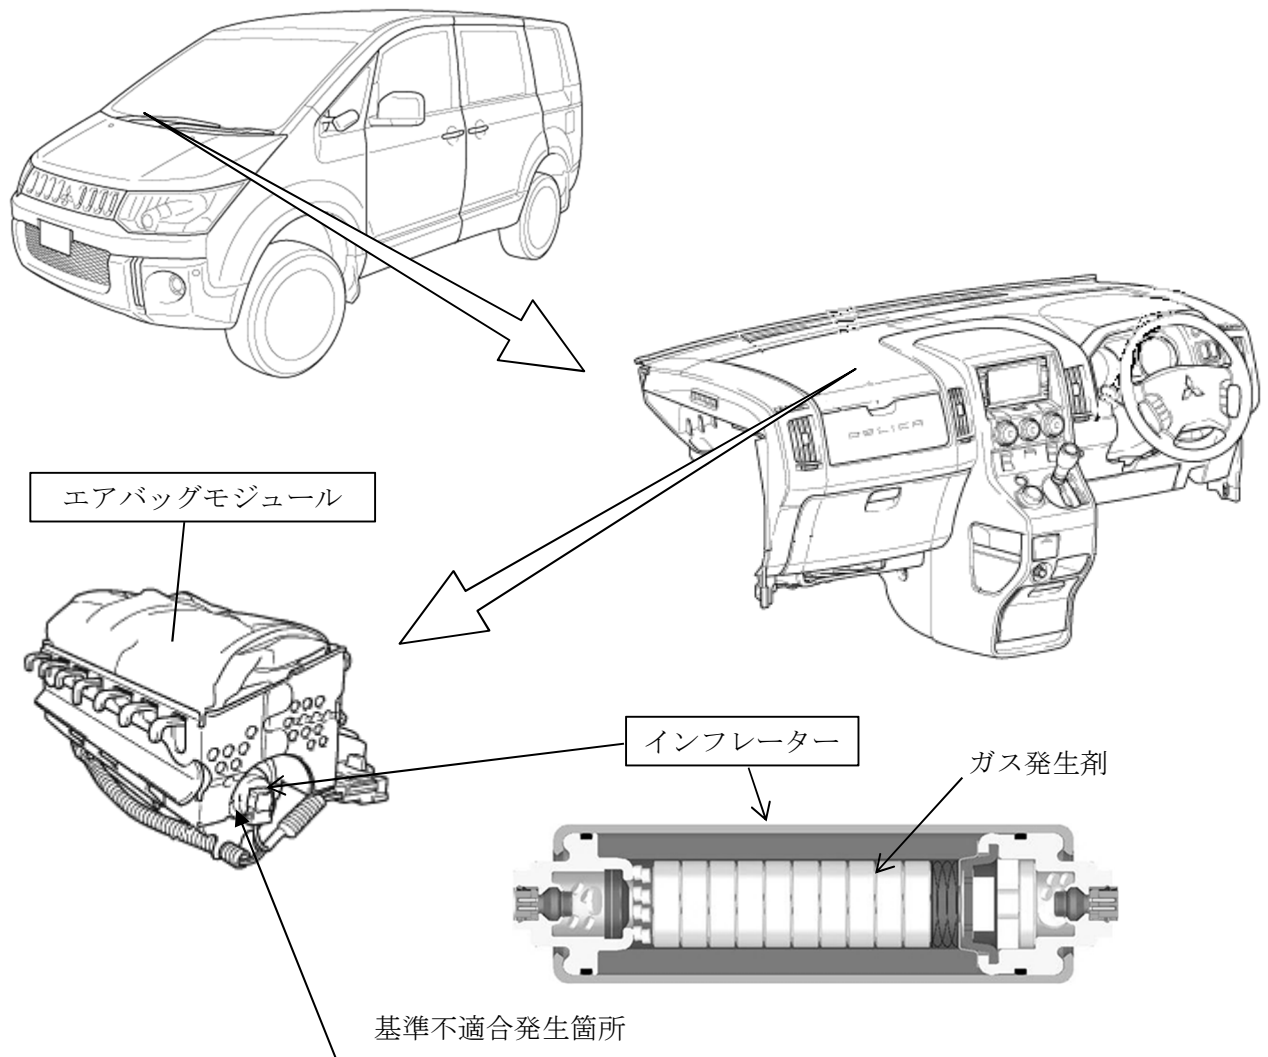
助手席用エアバッグのインフレーター(膨張装置)において、ガス発生剤の吸湿防止が不適切なため、温度および湿度変化の繰り返しによりガス発生剤が劣化することがある。このため、エアバッグ展開時にインフレーター容器が破損するおそれがある。

注：図中の  内は、交換する部品を示す。

全車両、エアバッグインフレーターまたはエアバッグモジュールを対策品と交換する。なお、交換用部品の準備に時間を要することから、部品が供給できない場合には、暫定措置として助手席用エアバッグの機能を停止するとともに、助手席サンバイザー一部に当該エアバッグが作動しない旨の警告を表示する。

デリカ、パジェロ：助手席ドアチェッカー取り付けピン下側に、白または黄色のペイントを塗布する。

ランサー、アイ、i-MiEV：フードヒンジ左側(助手席側)の下側ボルト部に、白または黄色ペイントを塗布する。
