## 改善箇所説明図

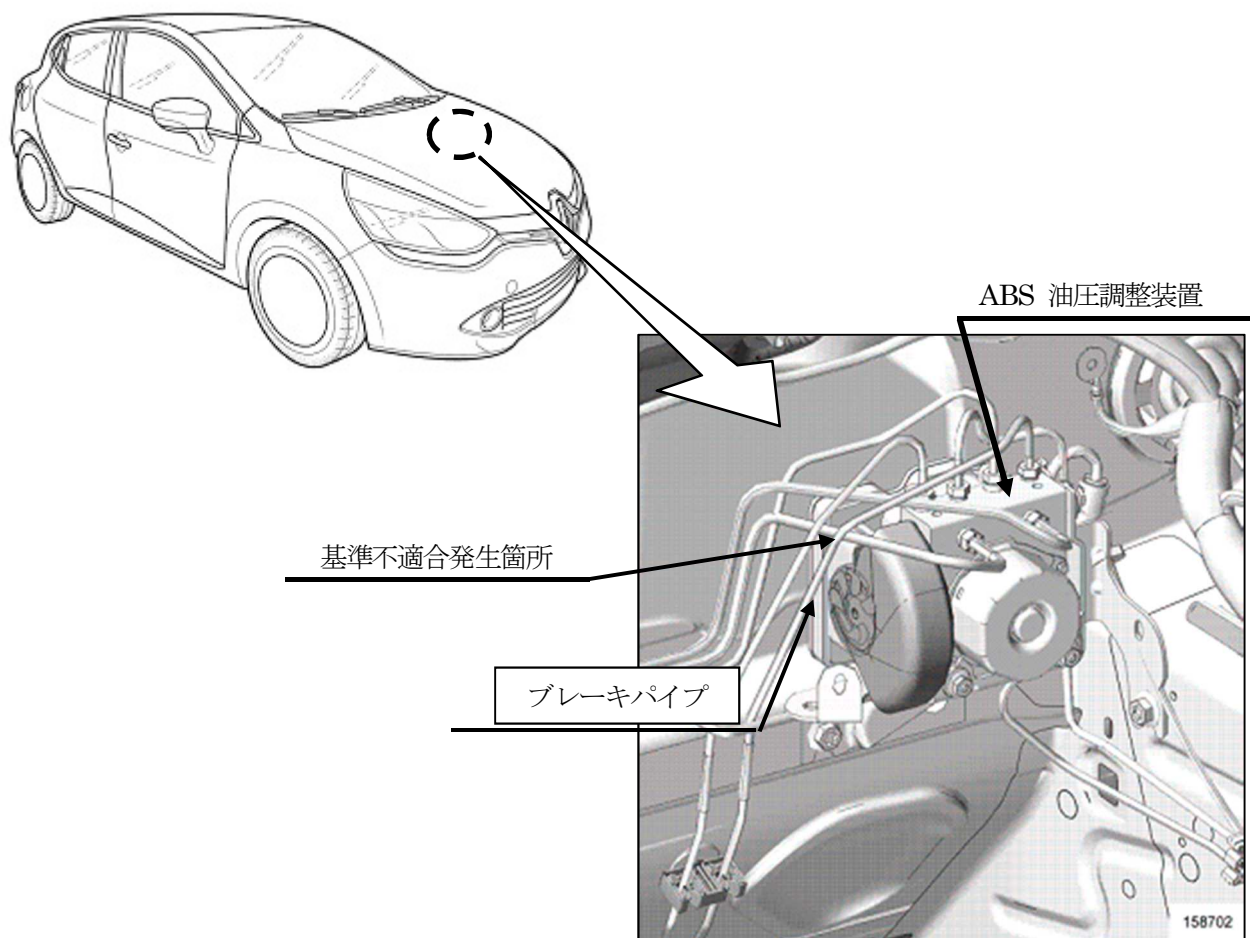
注： 図中の  は点検の結果により修正する箇所を示す。

制動装置のブレーキパイプにおいて、ABS油圧調整装置への取付作業が不適切なため、ブレーキパイプ同士の間隔が狭いものがある。そのため、エンジンの振動等でブレーキパイプ同士が接触して損傷し、ブレーキフルードが漏れ、最悪の場合、制動力が低下するおそれがある。

全車両、ブレーキパイプを確認し、間隔が狭いものは調整する。

パイプ同士が接触した痕が見受けられた場合は、ブレーキパイプを新品に交換する。
