改善箇所説明図

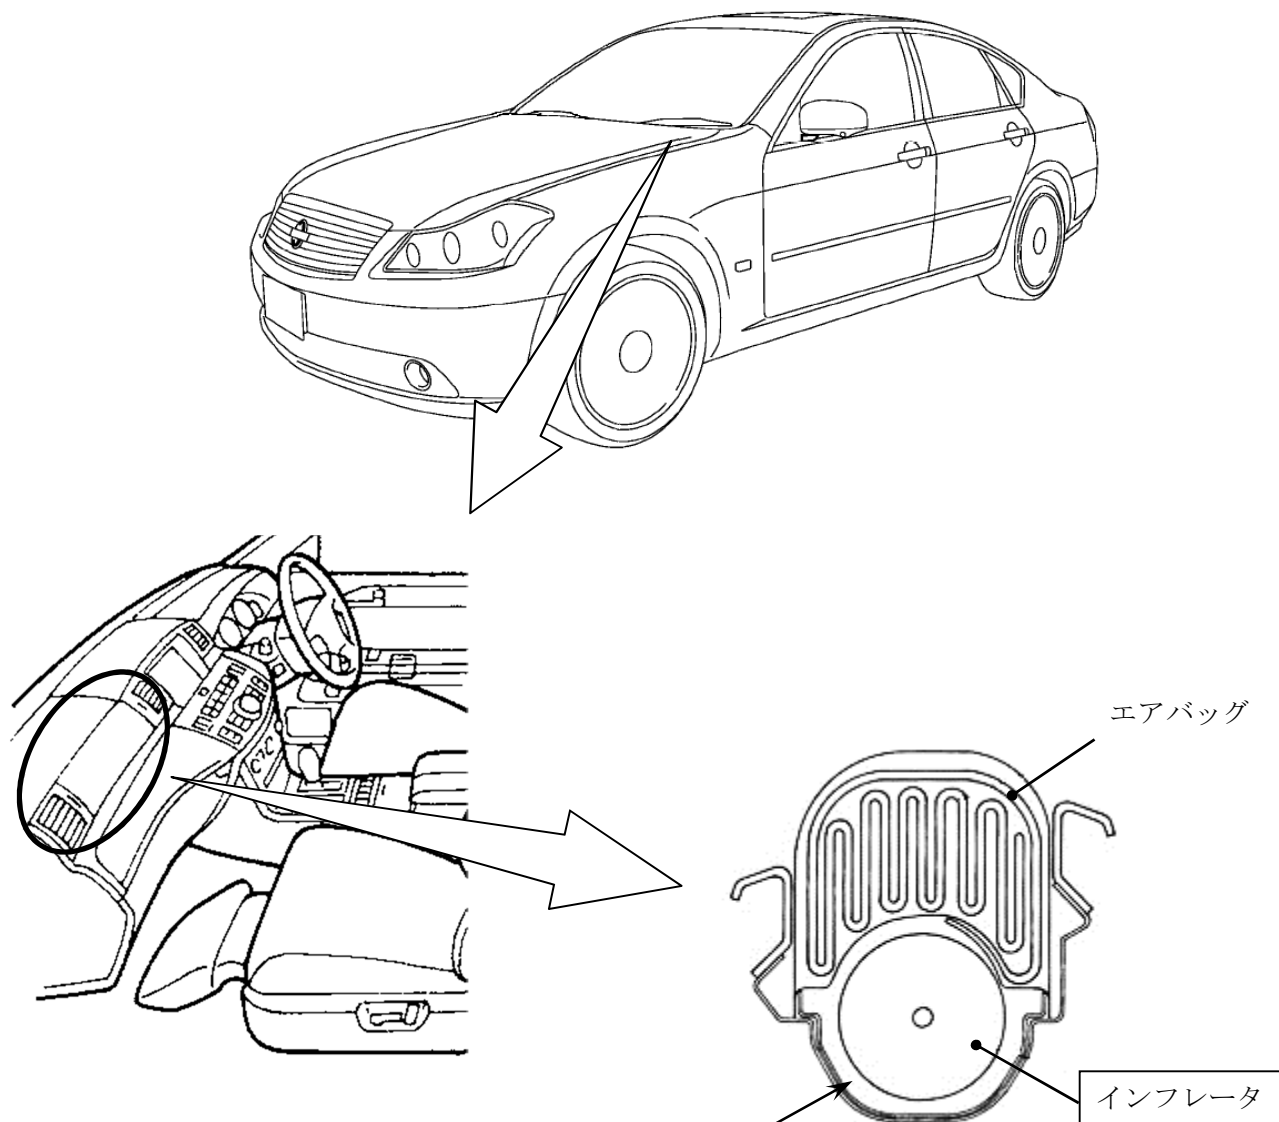
基準不適合発生箇所

助手席側のエアバッグのインフレーター（膨張装置）において、ガス発生剤の吸湿防止が不適切なため、温度および湿度変化の繰り返しによりガス発生剤が劣化することがある。そのため、エアバッグ展開時にインフレーター容器が破損するおそれがある。

全車両、助手席エアバッグのインフレーターを対策品と交換する。

識別：銀色のシールをモデルナンバープレートの右横に貼り付ける。
