改善箇所説明図

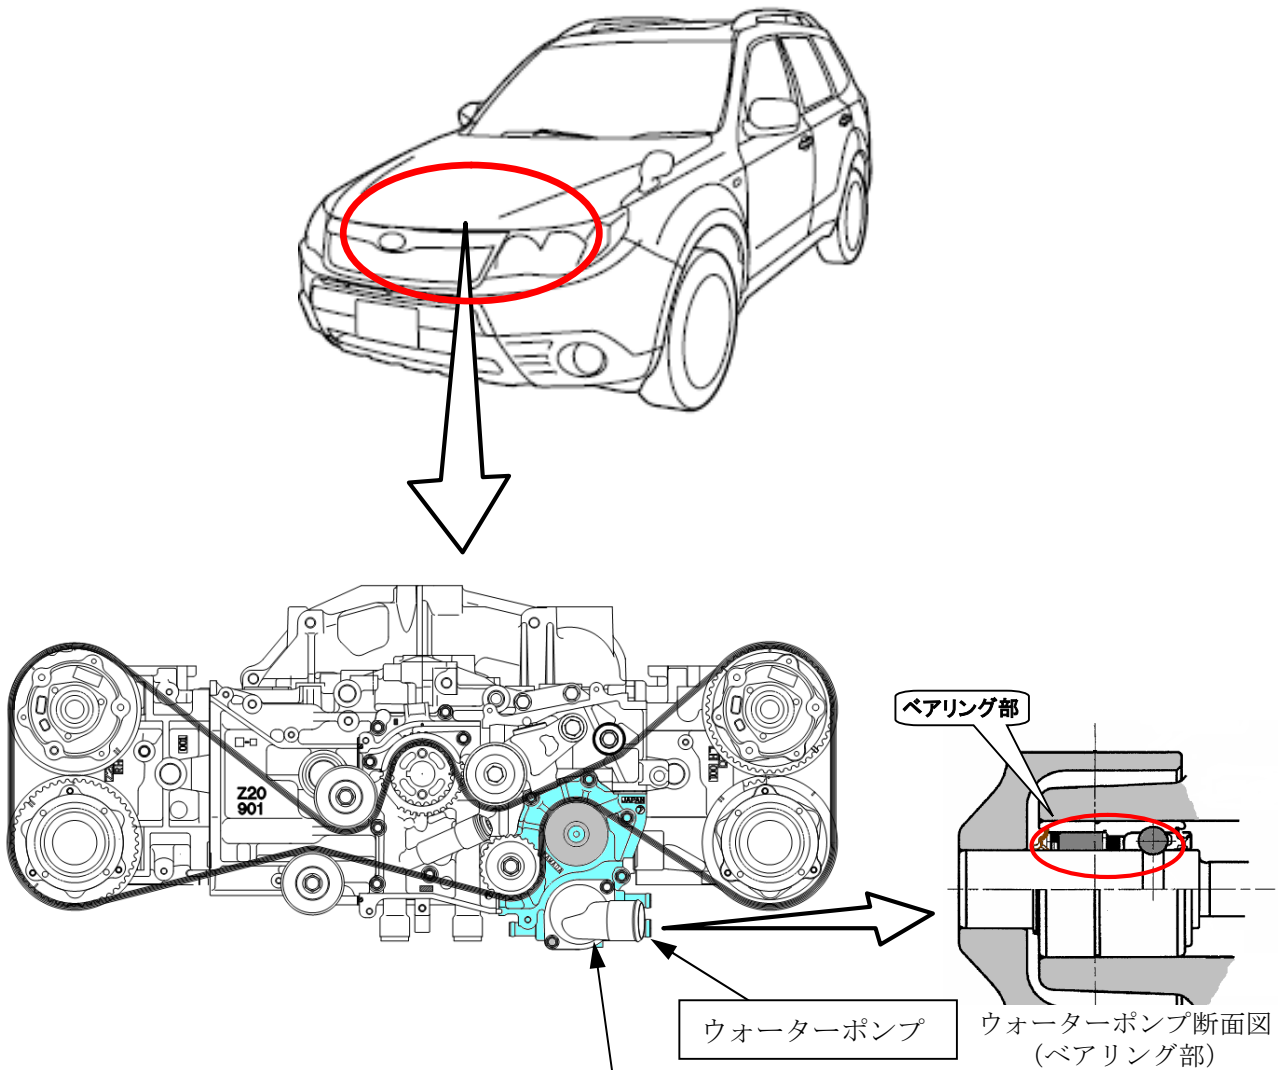
基準不適合発生箇所

エンジンのウォーターポンプにおいて、ベアリング部の組付隙間が小さいため、ベアリングが破損し、ウォーターポンプが機能しなくなる場合がある。そのため、タイミングベルトが損傷し、そのまま使用を続けると、エンジンが停止して再始動できなくなるおそれがある。

全車両、ウォーターポンプを対策品に交換する。

車台番号打刻位置の左側に黄色ペイントを塗布する。
