## 改善箇所説明図

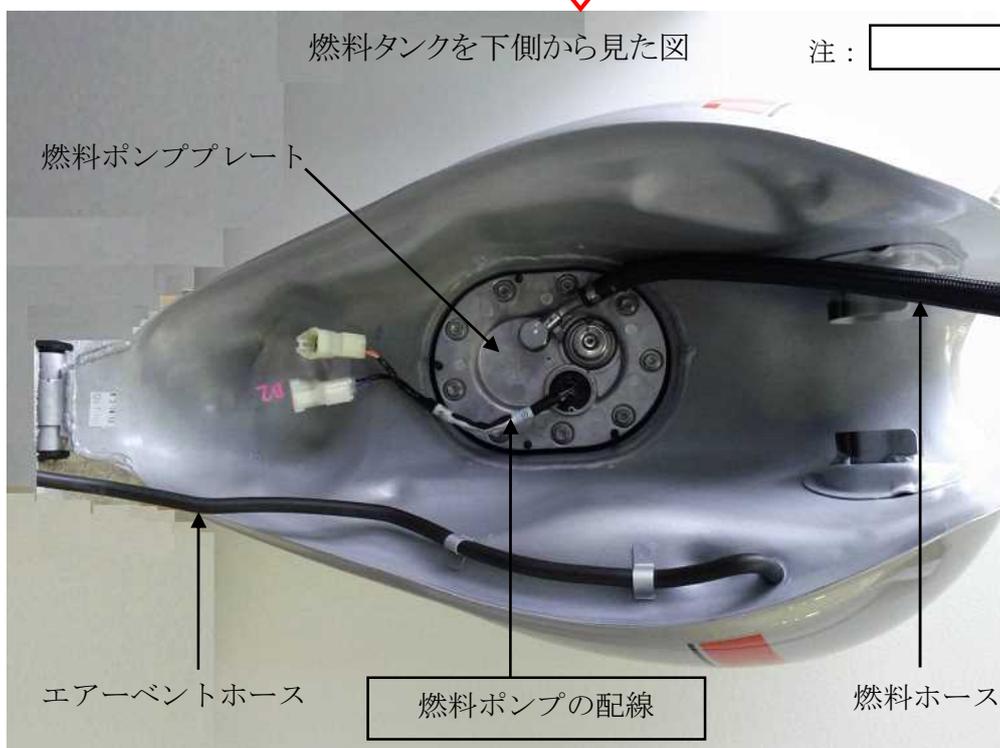
### 基準不適合発生箇所

燃料装置において、燃料ポンプへ電気を供給する配線の接続コネクタの設計が不適切なため、コネクタ端子部の隙間から燃料がコネクタ内部に浸入することがある。そのため、燃料が配線を伝わり外部へ漏れ、最悪の場合、車両火災に至るおそれがある。

全車両、燃料ポンプの電気配線一式を対策品と交換する。
