改善箇所説明図

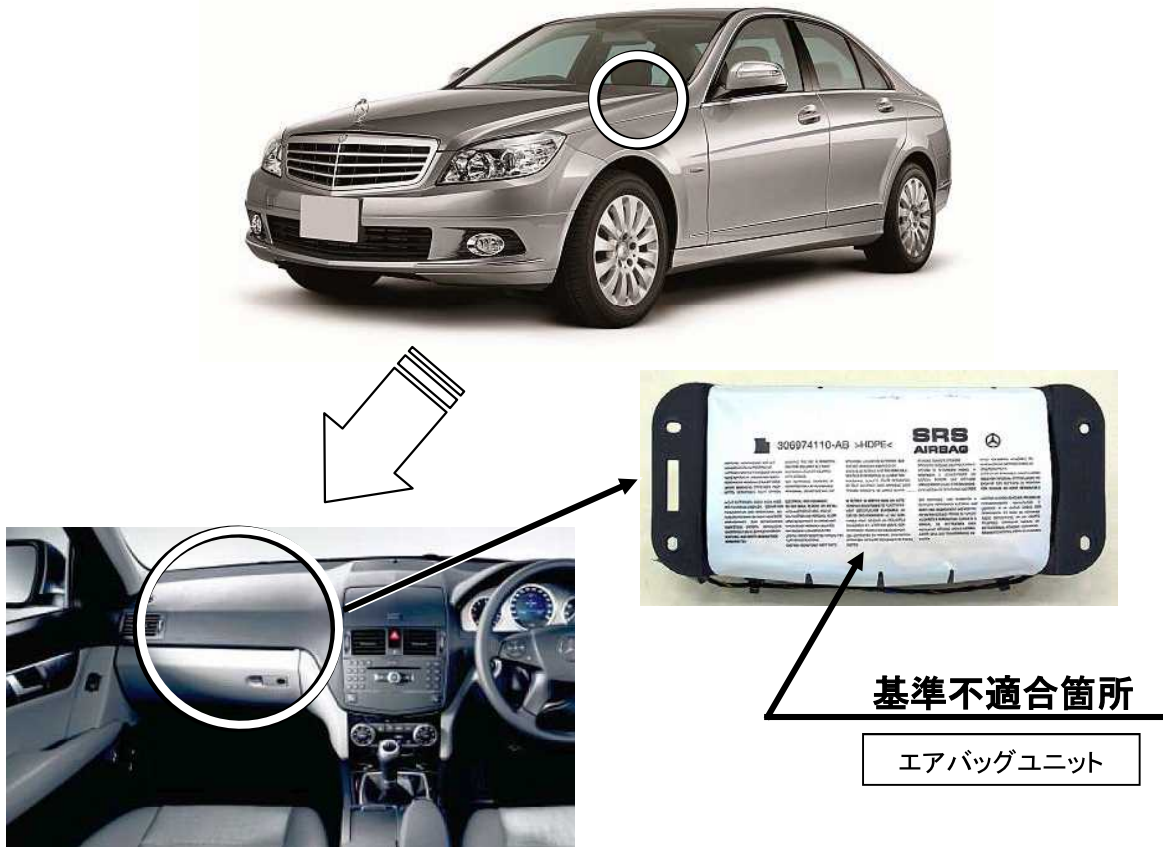
注： は、交換する部品を示す

特定の助手席用エアバッグのインフレーター（膨張装置）において、ガス発生剤の吸湿防止が不適切であった場合、高い湿度の環境下で温度変化を繰り返すと、ガス発生剤が劣化することがある。そのため、エアバッグ展開時にインフレーター容器が破損するおそれがある。

全車両、エアバッグユニットを対策品と交換する。なお、対策品の準備に時間を要することから、まずは全ての使用者に対しダイレクトメールにより連絡し、対策品が準備できた段階で、年式の古い車両の使用者から再度連絡し、交換作業を行う。
