改善箇所説明図

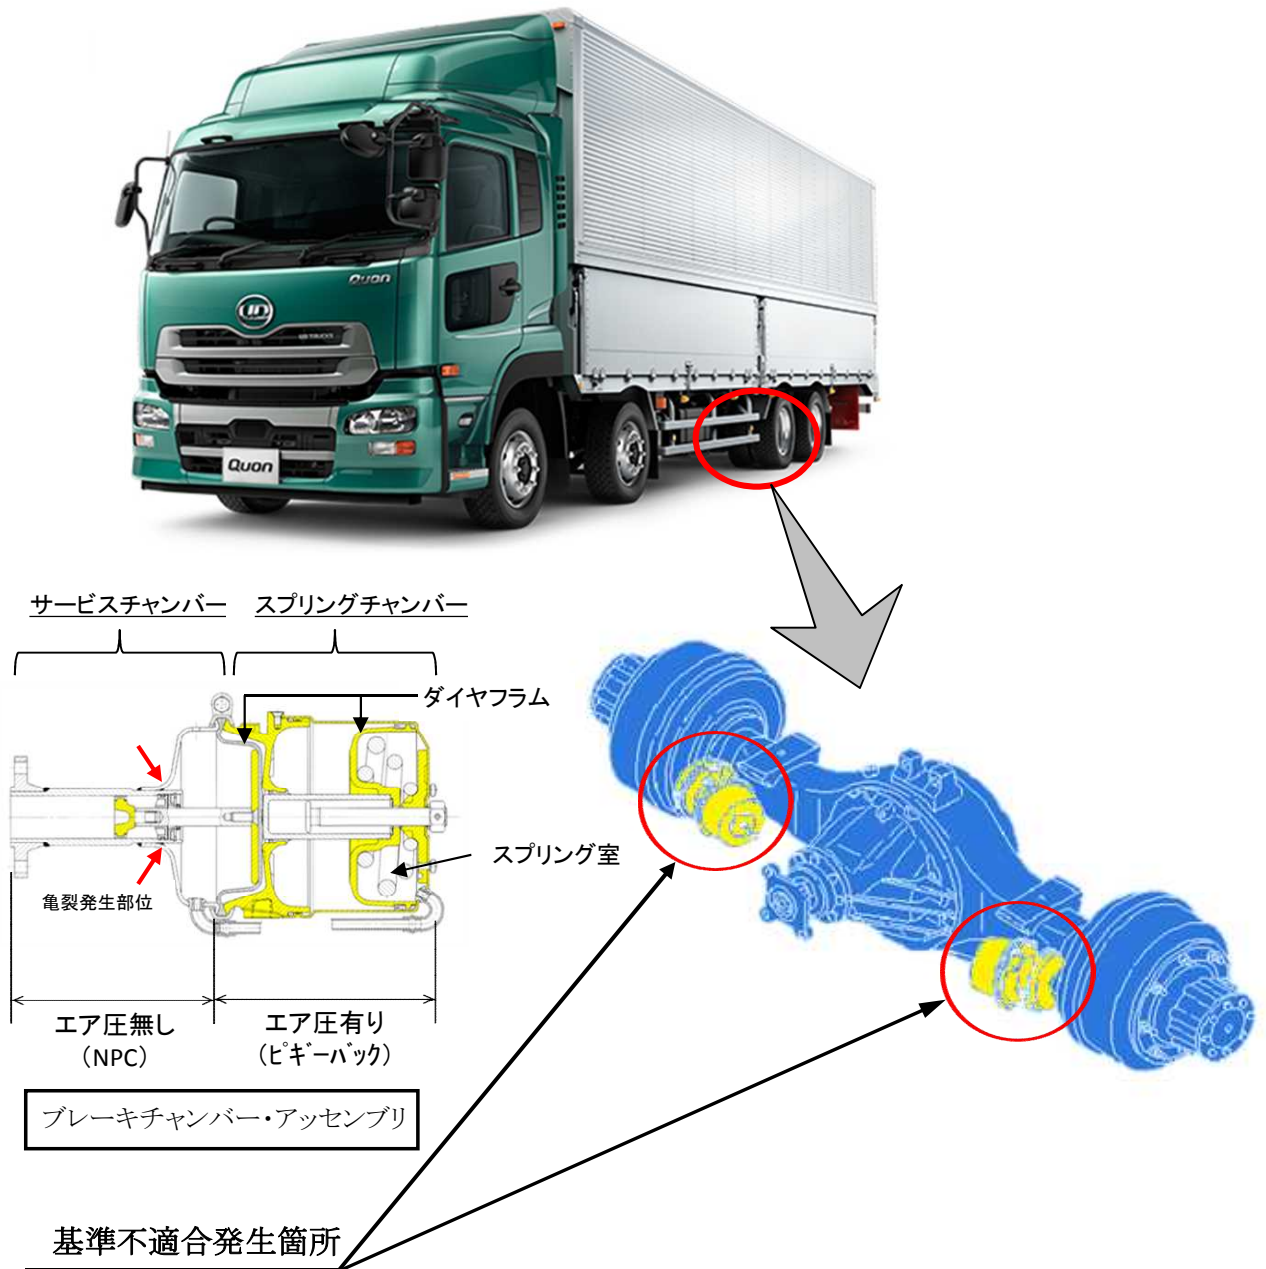
大型トラックの後輪制動装置において、ブレーキチャンバーの強度が不足しているため、高速道路における路側帯との区分線（バイブラライン）上を時速80 km/hで走行した際の振動周波数によってブレーキチャンバーに亀裂が生じることがある。そのため、そのままの状態で使用を続けると亀裂が進行し、最悪の場合、当該チャンバーが分離するおそれがある。

注： 内は交換部品を示す。

全車両、後輪のブレーキチャンバーを確認し、未対策品が装着されている場合には、ブレーキチャンバーアッセンブリを対策品と交換する。

識別：対策品の交換終了は、運転席側ドア開口部のドアストライカー部分に白色ペイントを塗布する。
