改善箇所説明図

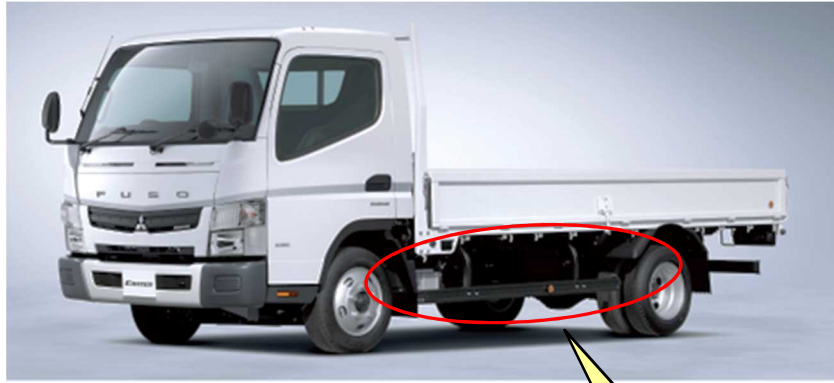
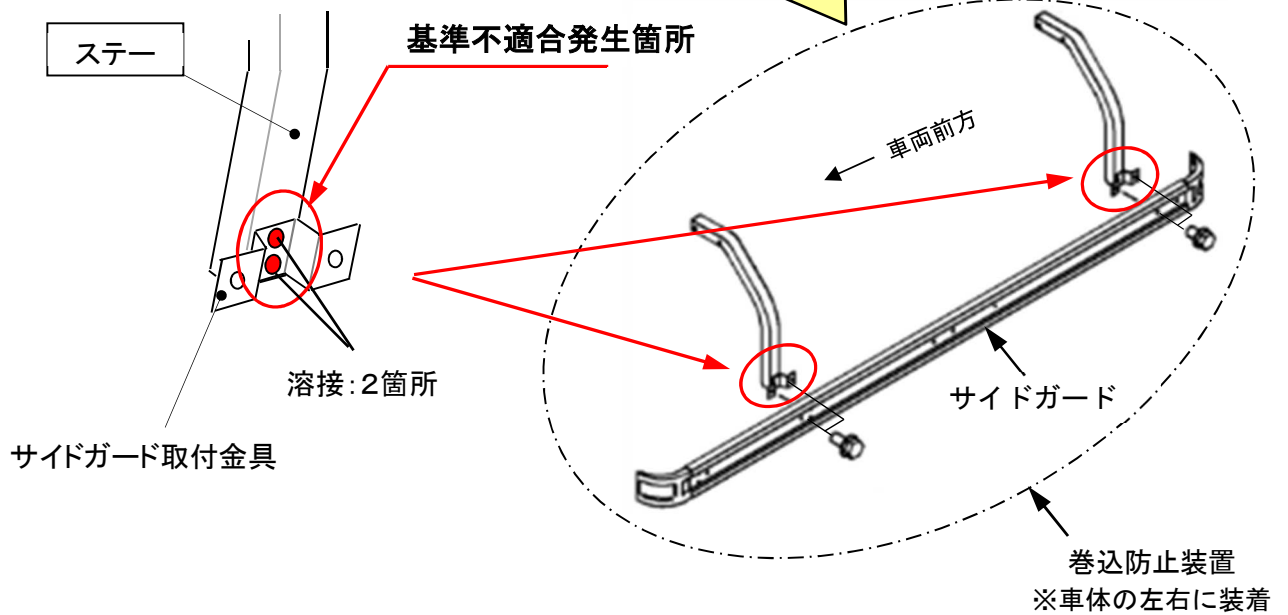
小型トラックの巻込防止装置において、サイドガード取付金具とステーの溶接が不適切なものがある。そのため、当該部位の溶接が剥がれてサイドガードがステーから外れ、最悪の場合、サイドガードが脱落するおそれがある。

全車両、良品のステーに交換する。
