# 熊本地震による道路構造物の 被災等を踏まえた対応

# 熊本地震による道路構造物の被災等を踏まえた対応

# レベル2地震動タイプIIの妥当性の検証

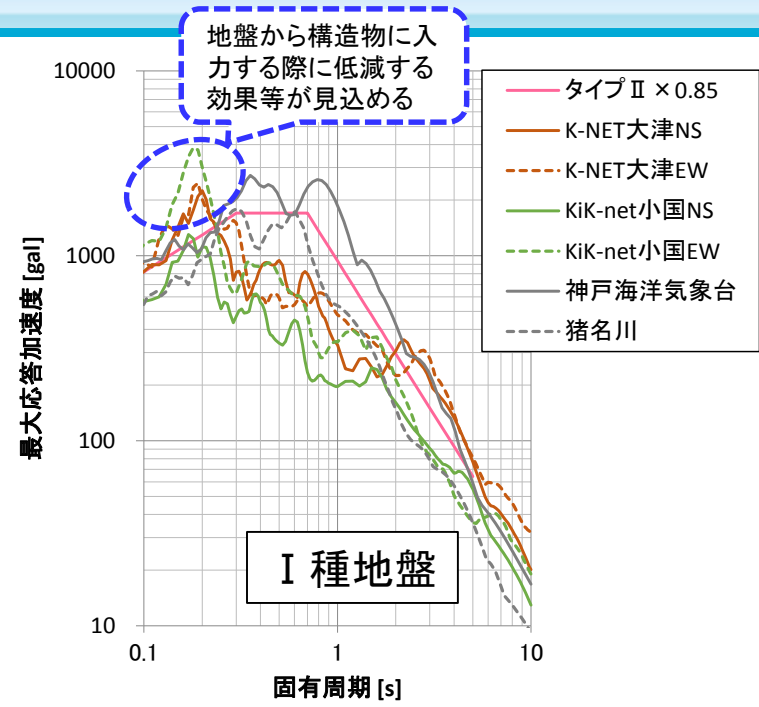
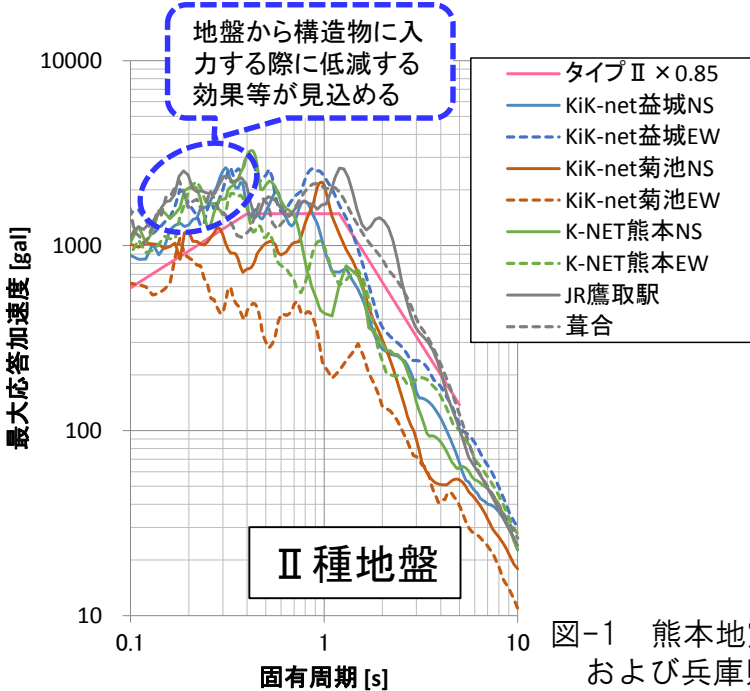
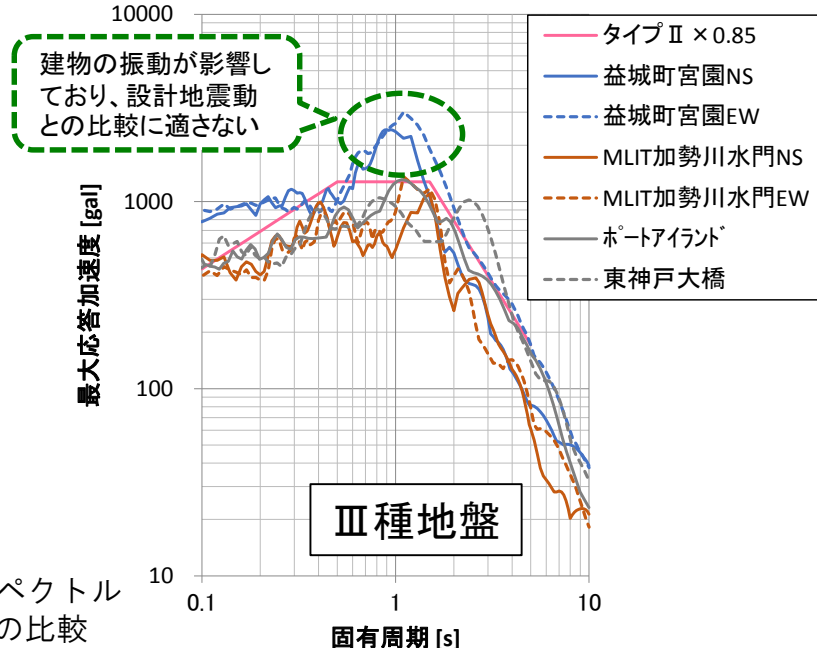
図-1 熊本地震の記録と設計スペクトルおよび兵庫県南部地震の記録の比較

- 短周期で設計スペクトルを越えている記録について、短周期地震動は地盤から構造物に入力する際に低減する効果等が見込めることから、益城町宮園以外の記録は、全体的には設計スペクトルと同程度と評価できる。
- 益城町宮園の記録については、震度計が役場建物内に設置されており、その建物の振動が影響していることから、橋の耐震性能の照査に用いる設計地震動との比較に適さない。

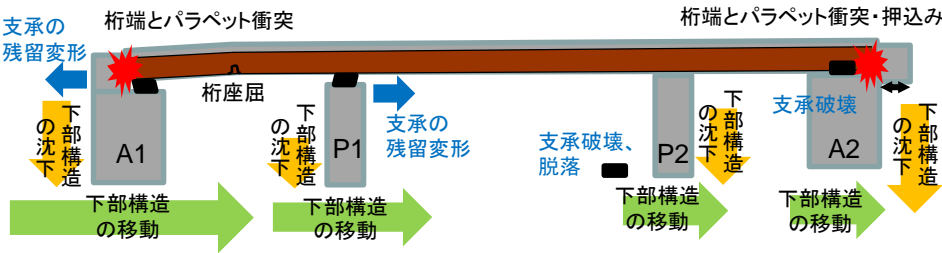
図-1 俵山大橋の損傷概要

- 目標とした耐震性能を達成できなかった俵山大橋、扇の坂橋、大切畑大橋については、地盤変状の影響により、各下部構造が水平方向及び鉛直方向に移動し、移動量も下部構造毎に相対差があることを確認。
- これらの橋では、支承が設置されている下部構造毎にゴム支承の破壊形態や残留変位の方向が異なるなど、地震動による影響だけで生じた被害とは考えにくく、地盤変状に伴って下部構造の移動の影響が加わって生じた被害と推定。

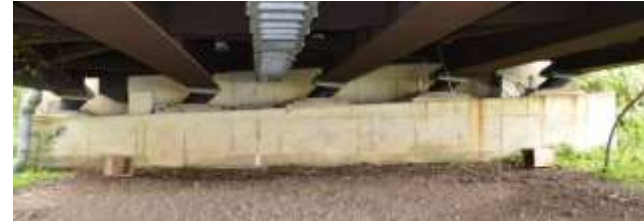
写真-4 ゴム支承の残留変形 (扇の坂橋A1橋台)

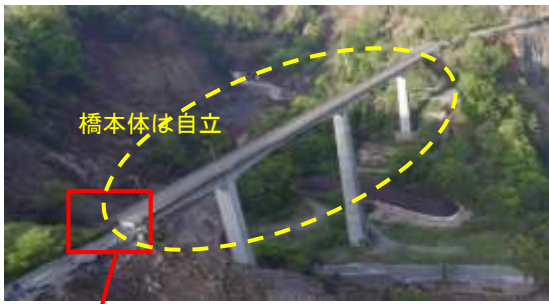
[阿蘇長陽大橋]

斜面変状の影響により橋台の沈下が生じたが、橋本体が保有する構造特性により自立した状態を保持できた例あり

張り出し施工により架設されたラーメン橋では、橋台による支持を失っても自立

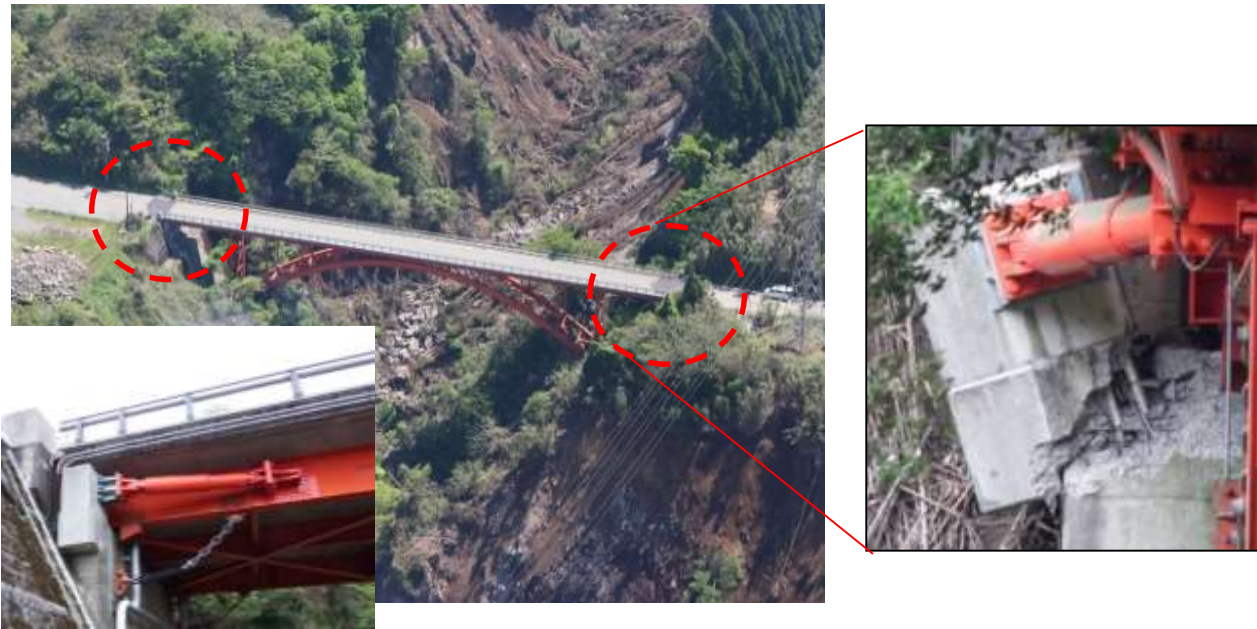
- 耐震補強のために設置された変位制限構造が下部構造との接続部で損傷し、当該変位制限構造に取り付けられていた制震ダンパーが機能しない状態に至った事例が存在
- 制震ダンパー等の別部材によって支承部の減衰機能を確保する場合は、当該制震ダンパーの機能が確実に発揮されるよう、それが取り付けられる上下部構造の部位はできるだけ地震時に損傷が生じないように留意することを通知

写真-1 制震ダンパー接合部(変位制限構造への取付)  
みなみあそ  
の損傷(国道325号・南阿蘇橋)

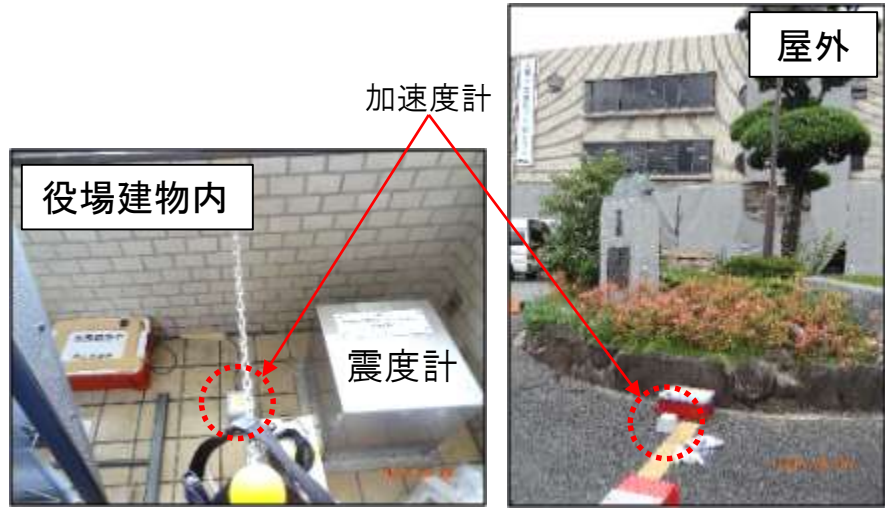
- 益城町宮園の記録は、役場建物内で観測されたもの。建物の振動が影響したと考えられるため、余震観測により、その影響を分析。
  - 建物内と直近屋外の地表面で得られた余震記録の加速度応答スペクトルを比較。
  - 建物内における余震記録には周期約0.5秒に卓越したピークが見られる。
  - 一方、直近屋外の地表面における余震記録には、周期約0.5秒より短周期にピークが見られる。
- 建物内で観測された記録は建物の振動の影響が加わった波形となっている。

写真-1 役場建物内と直近屋外での余震観測状況

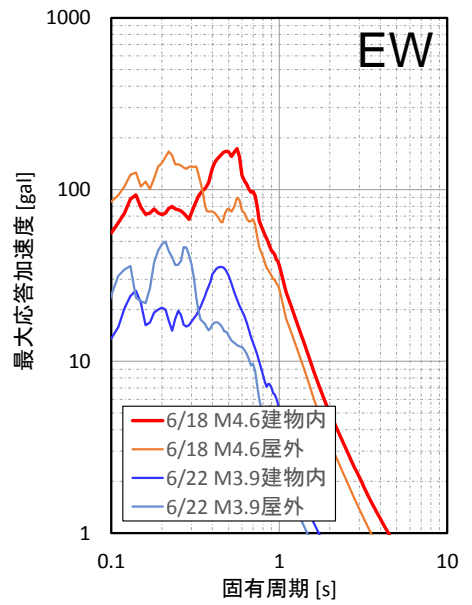
図-1 余震観測で得られた記録

- 本記録は、地表面と同等の条件で観測されたものではないこと、また、建物の振動の影響が加わっていることから、橋の耐震性能の照査に用いる設計地震動との比較に適さない。
