改善箇所説明図

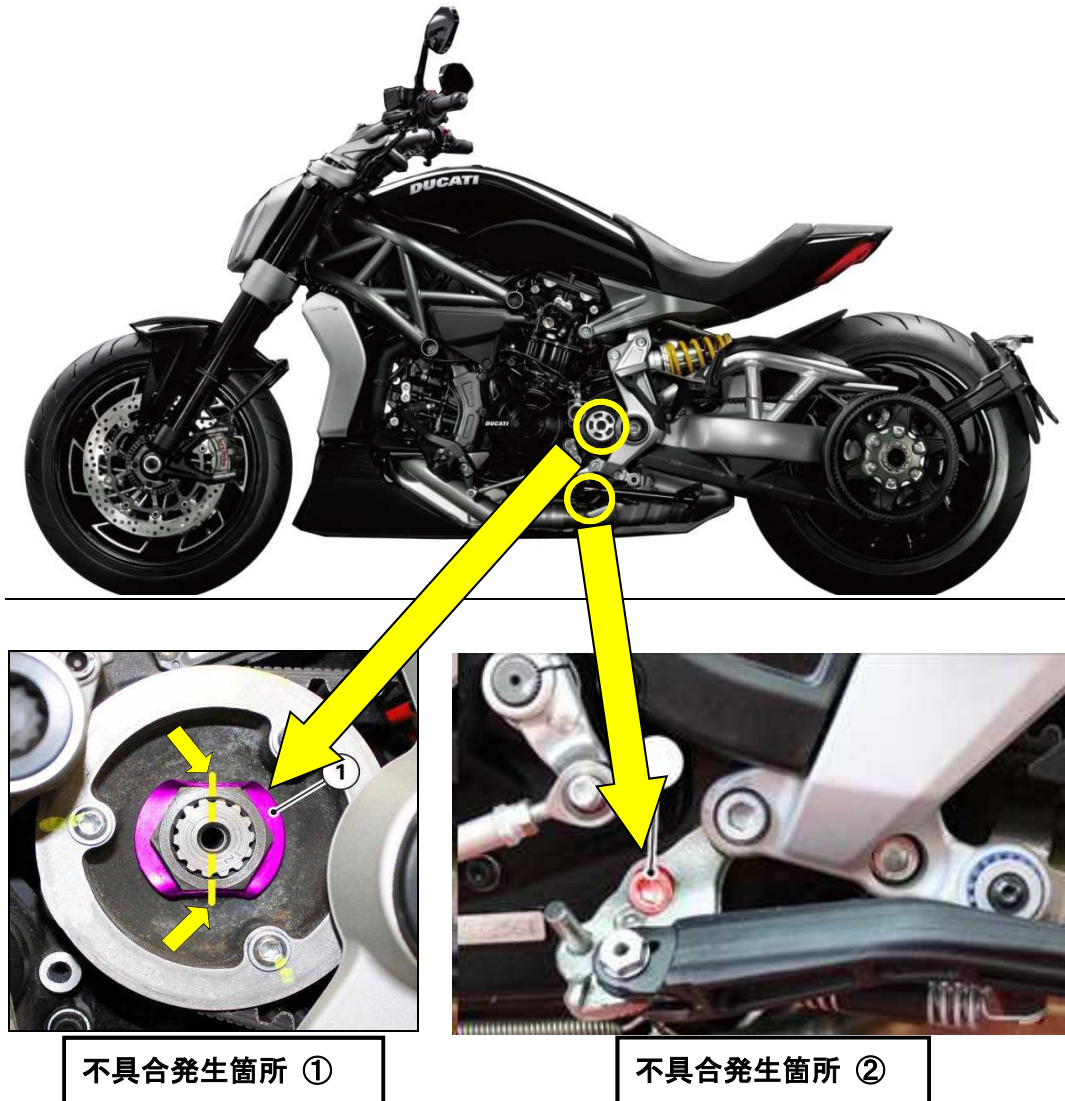
- ① 動力伝達装置において、ドライブプーリーを固定するナットの締付トルクの設定値が不適切なため、走行中、駆動ベルトから受ける力でナットが緩むことがある。そのため、プーリーがガタつき、そのままの状態で使用を続けると、プーリーのスプライン部が摩耗し、最悪の場合、後輪へ動力を伝えられなくなるおそれがある。
- ② サイドスタンドを固定するスクリュの締付トルクの設定値が不適切なため、走行時の振動等によってスクリュが緩むことがある。そのため、駐車中、サイドスタンドに過大な負荷がかかって破損して、車両が転倒するおそれがある。また、スクリュが脱落すると走行中にサイドスタンドスイッチの配線が引っ張られて損傷し、最悪の場合、走行中にエンジンが停止するおそれがある。

- ① 全車両、ドライブプーリーの固定ナットを良品に交換するとともに、ロックワッシャーを対策品に交換して、ナットを新しく設定した締付けトルクで締め付ける。
なお、ドライブプーリーが損傷している場合は、ドライブプーリーも良品に交換する。
- ② 全車両、サイドスタンドを固定する下側のスクリュをネジロック剤を塗布した対策品に交換し、新しく設定した締付けトルクで締める。さらに上側のスクリュはネジロック剤を塗布したうえで適切に締め付ける。
なお、サイドスタンド及び配線が損傷している場合は、良品と交換する。
