改善箇所説明図 ②

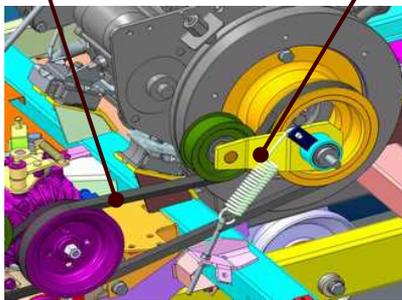
走行ベルト

走行テンションアーム

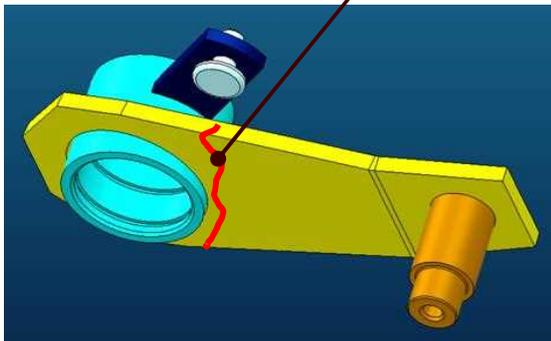
【改善前】

破損箇所

動力伝達装置において、走行テンションアームの設計が不適切なため、エンジンの高回転時の荷重変動に対して強度が不足している。そのため、溶接部に応力が集中して亀裂が生じ、そのままの状態で使用を続けると、亀裂が進行して折損し、動力が伝達できなくなり、最悪の場合、走行不能となるおそれがある。

全車両、走行テンションアームを改善品に交換する。

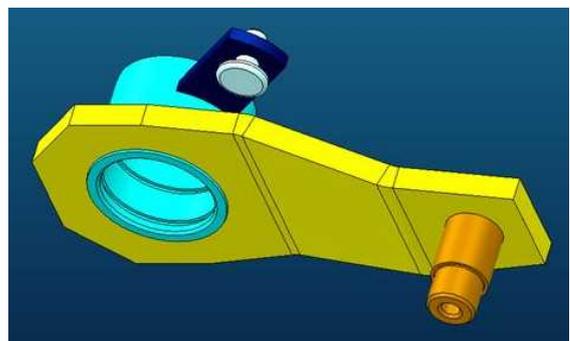
【改善後】

板厚変更 (t6⇒t9)
