改善箇所説明図

自動防眩ルームミラー

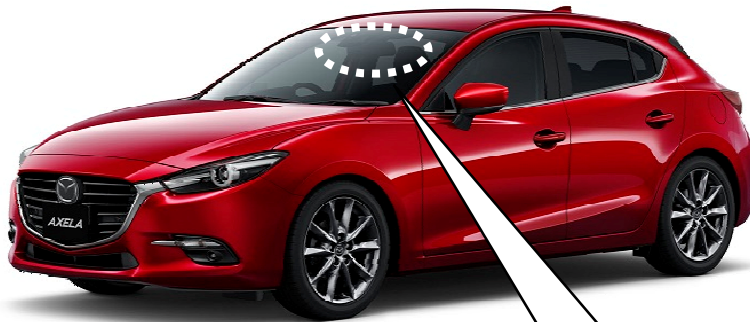
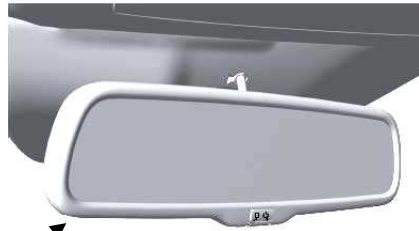
基準不適合発生箇所

自動防眩ルームミラーにおいて、部品の製造工程が不適切なため、内部基板に異物が混入しているものがある。そのため、電子回路が短絡して樹脂材が溶け発煙し、最悪の場合、コントロールヒューズが溶断してエンジンが始動できなくなるおそれがある。

全車両、自動防眩ルームミラーを対策品に交換する。

識別：アクセラ/アテンザは右リヤ・ドア・ロア・ヒンジ取付けボルト(下側)の頭に黄ペンを塗布する。
プレマシー/ラフェスタは右フロント・ドア・ロア・ヒンジ取付けボルト(下側)の頭に黄ペンを塗布する。
