## [改善箇所説明図]

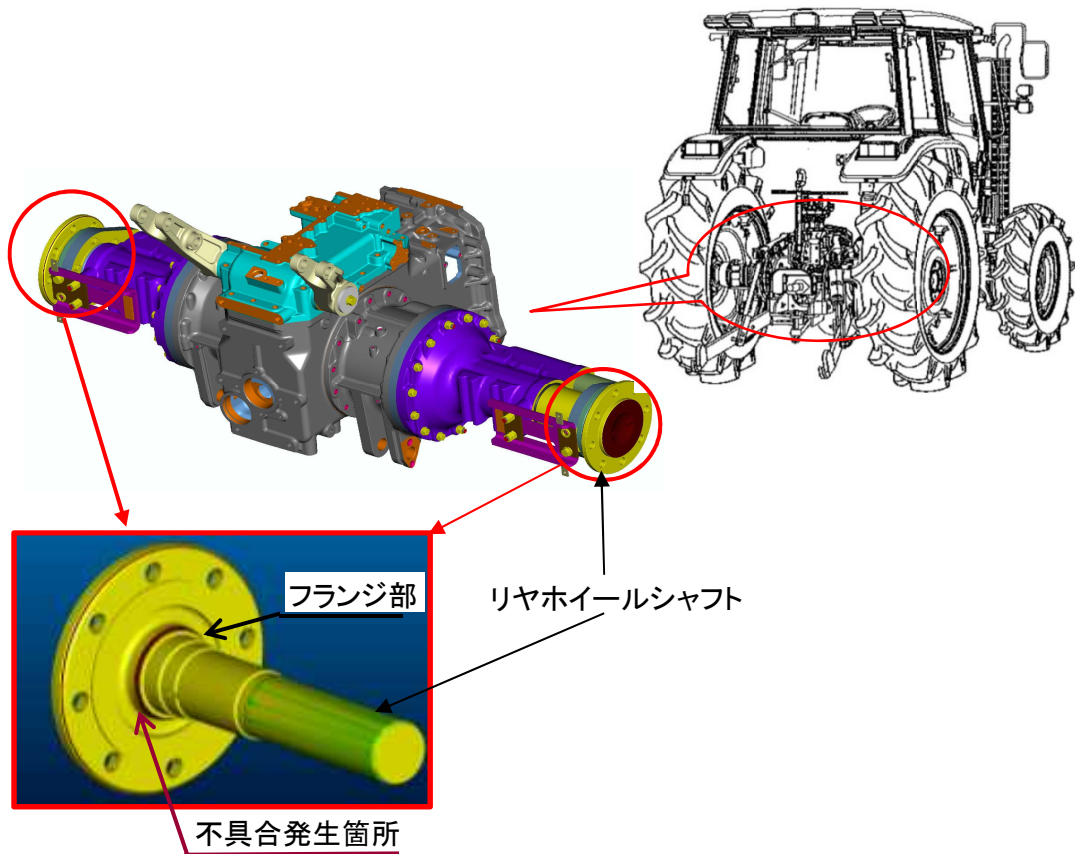
不具合発生箇所

農耕トラクタにおいて、リヤホイールシャフトの設計が不適切なため、設定内の最重量作業機を装着して作業した際、設計強度を超える負荷がシャフトのフランジ部にかかり、亀裂が生じることがある。そのため、そのままの状態で使用を続けると、亀裂が進展して折損し、最悪の場合、走行不能となるおそれがある。

全車両、リヤホイールシャフトを対策品と交換する。

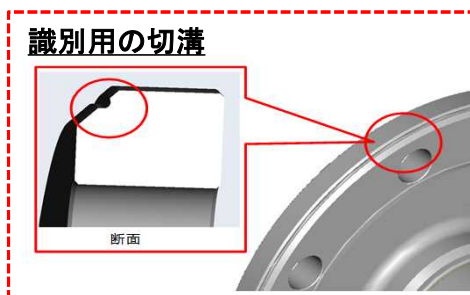
対策品のリヤホイールシャフトのフランジ外周に追加した切溝にて識別する。
