# 改善箇所説明図

## 基準不適合発生箇所

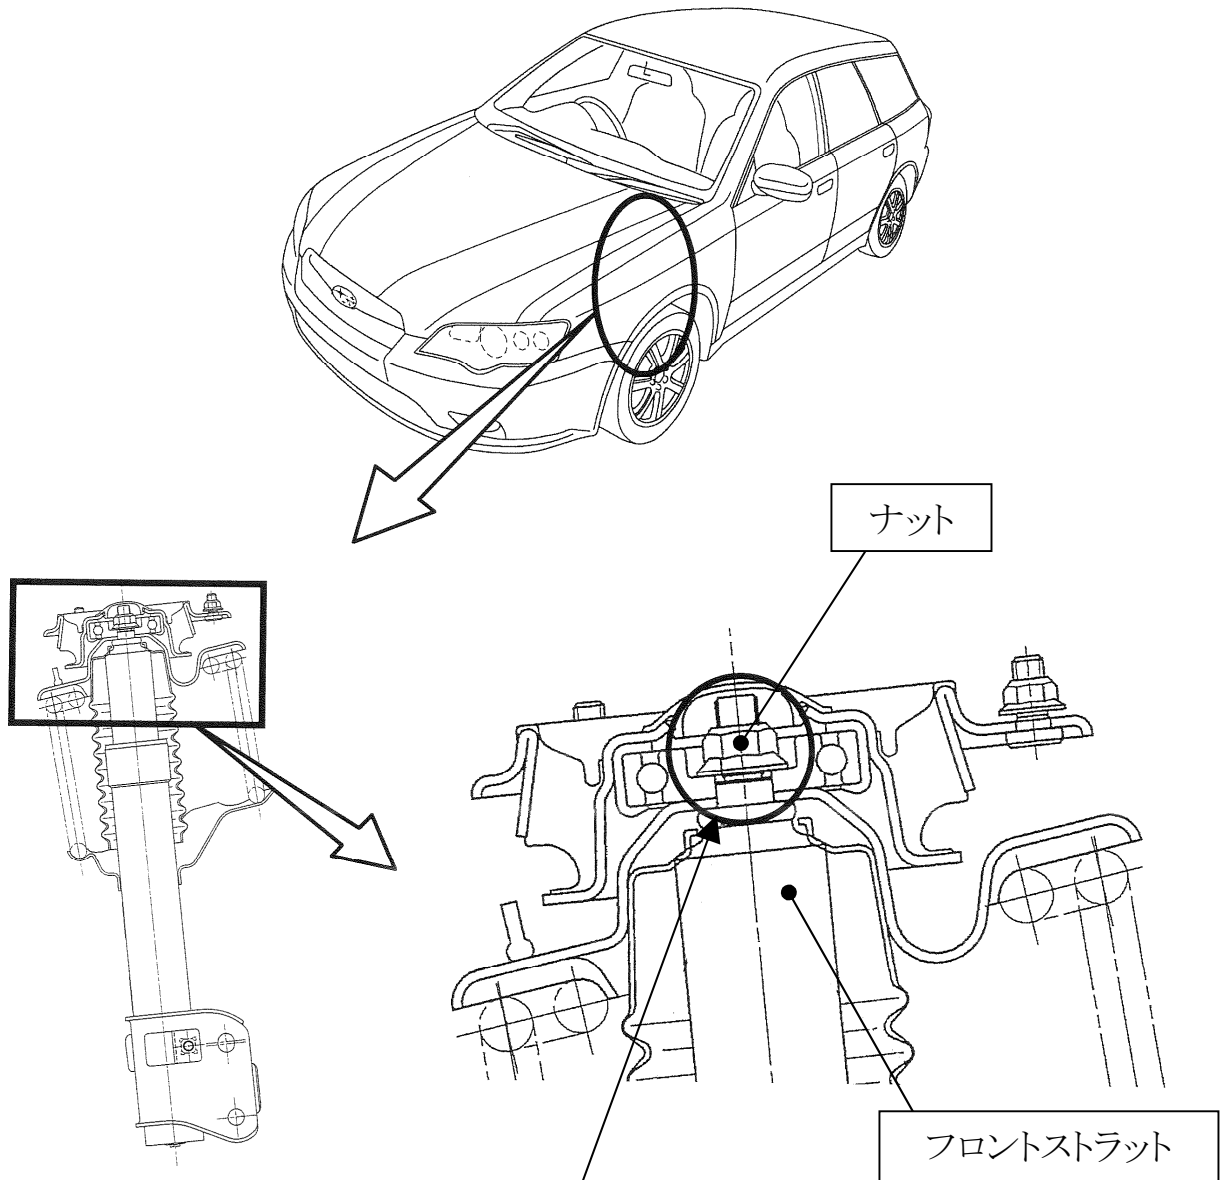
後付け用品として販売したフロントストラットにおいて、ストラット上端取付け部の締結弛み評価が不十分なため、縁石乗り上げなどの衝撃で取付けナットが弛むことがある。そのため、そのまま使用を続けると、当該取付け部にガタが生じて損傷し、異音が発生するおそれがある。

全車両、当該部のナットを対策品に交換し、再締付けを行う。また、当該締結部に異常が認められたものは、フロントストラットを新品に交換する。

右ストラットタワー前方に黄色ペイントを塗布する。
