改善箇所説明図

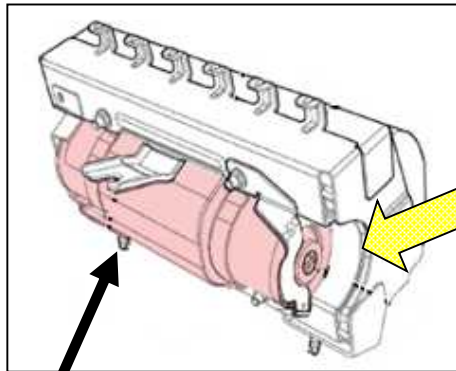
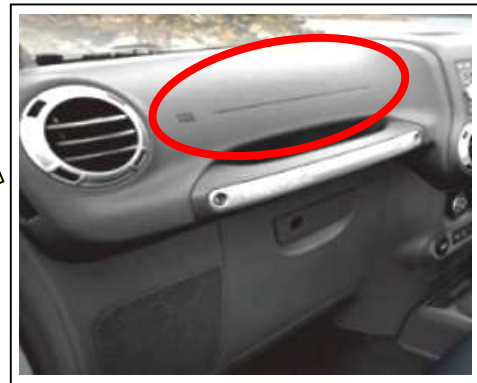
助手席用エアバッグインフレーター

基準不適合発生箇所

助手席用のエアバッグのインフレーター(膨張装置)において、ガス発生剤の吸湿防止が不適切であった場合、高い湿度の環境下で大きな温度変化を繰り返すと、ガス発生剤が劣化することがある。そのため、エアバッグ展開時にインフレーター容器が破損するおそれがある。

全車両、助手席用エアバッグのインフレーターを対策品と交換する。
なお、対策品の準備に時間を要することから、まずは全ての使用者に対しダイレクトメールにより連絡し、対策品が準備できた段階で再度連絡し、交換作業を行う。
識別：運転席ドアロック・ストライカー下部固定ボルトに黄色ペイントを塗布する。
