## 改善箇所説明図

### 基準不適合発生箇所

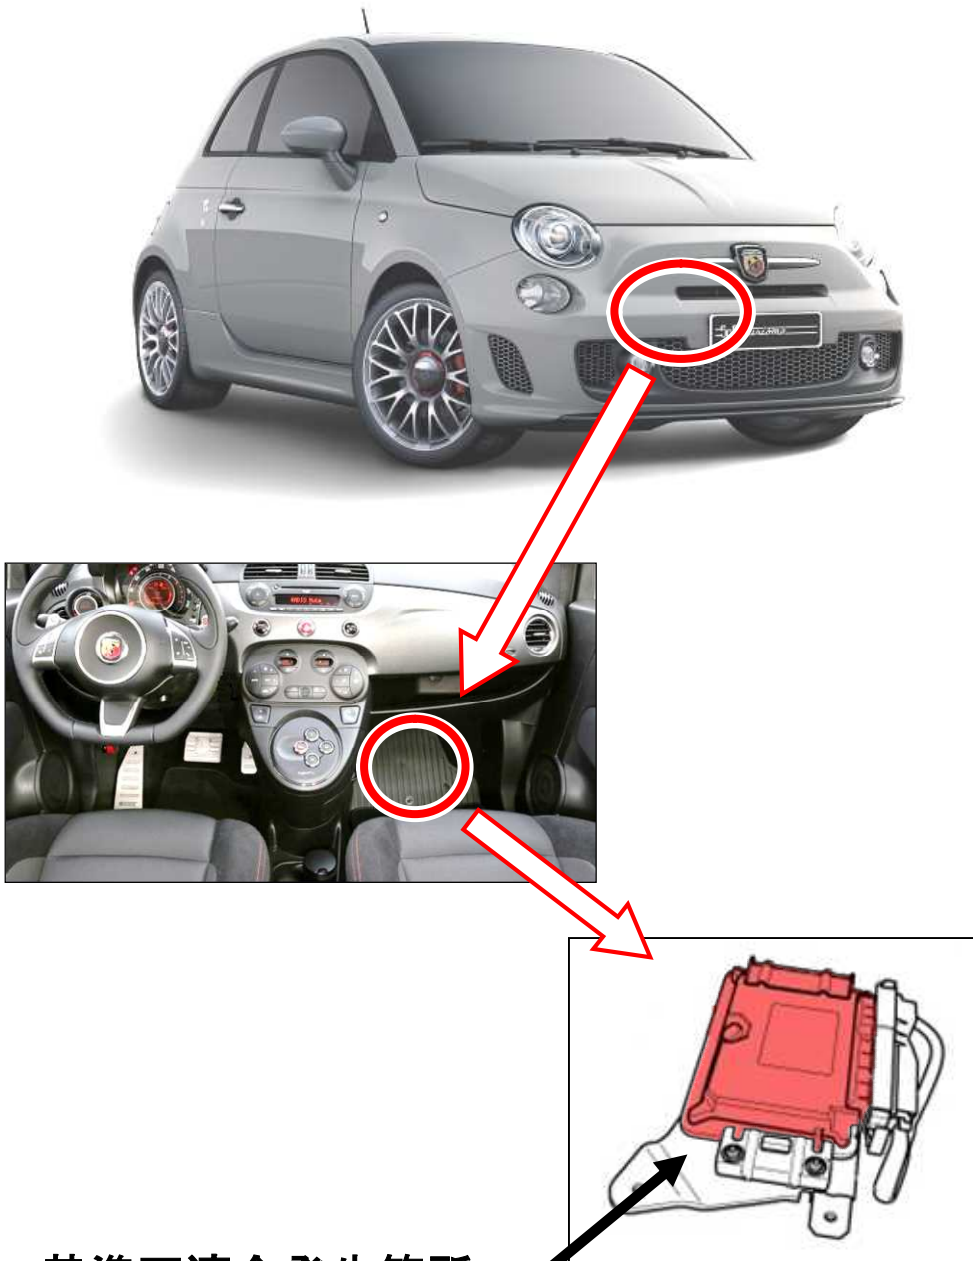
トランスミッションコントロールモジュールの製造管理が不適切なため、仕様の異なる制御プログラムが書き込まれたものがある。そのため、診断器で故障診断を行おうとしても車両を認識できず、故障診断ができないおそれがある。

全車両、トランスミッションコントロールモジュールを良品に交換する。

識別：左側ドアストライカ下部固定ボルト頭部に黄色ペイントを塗布する。
