改善箇所説明図

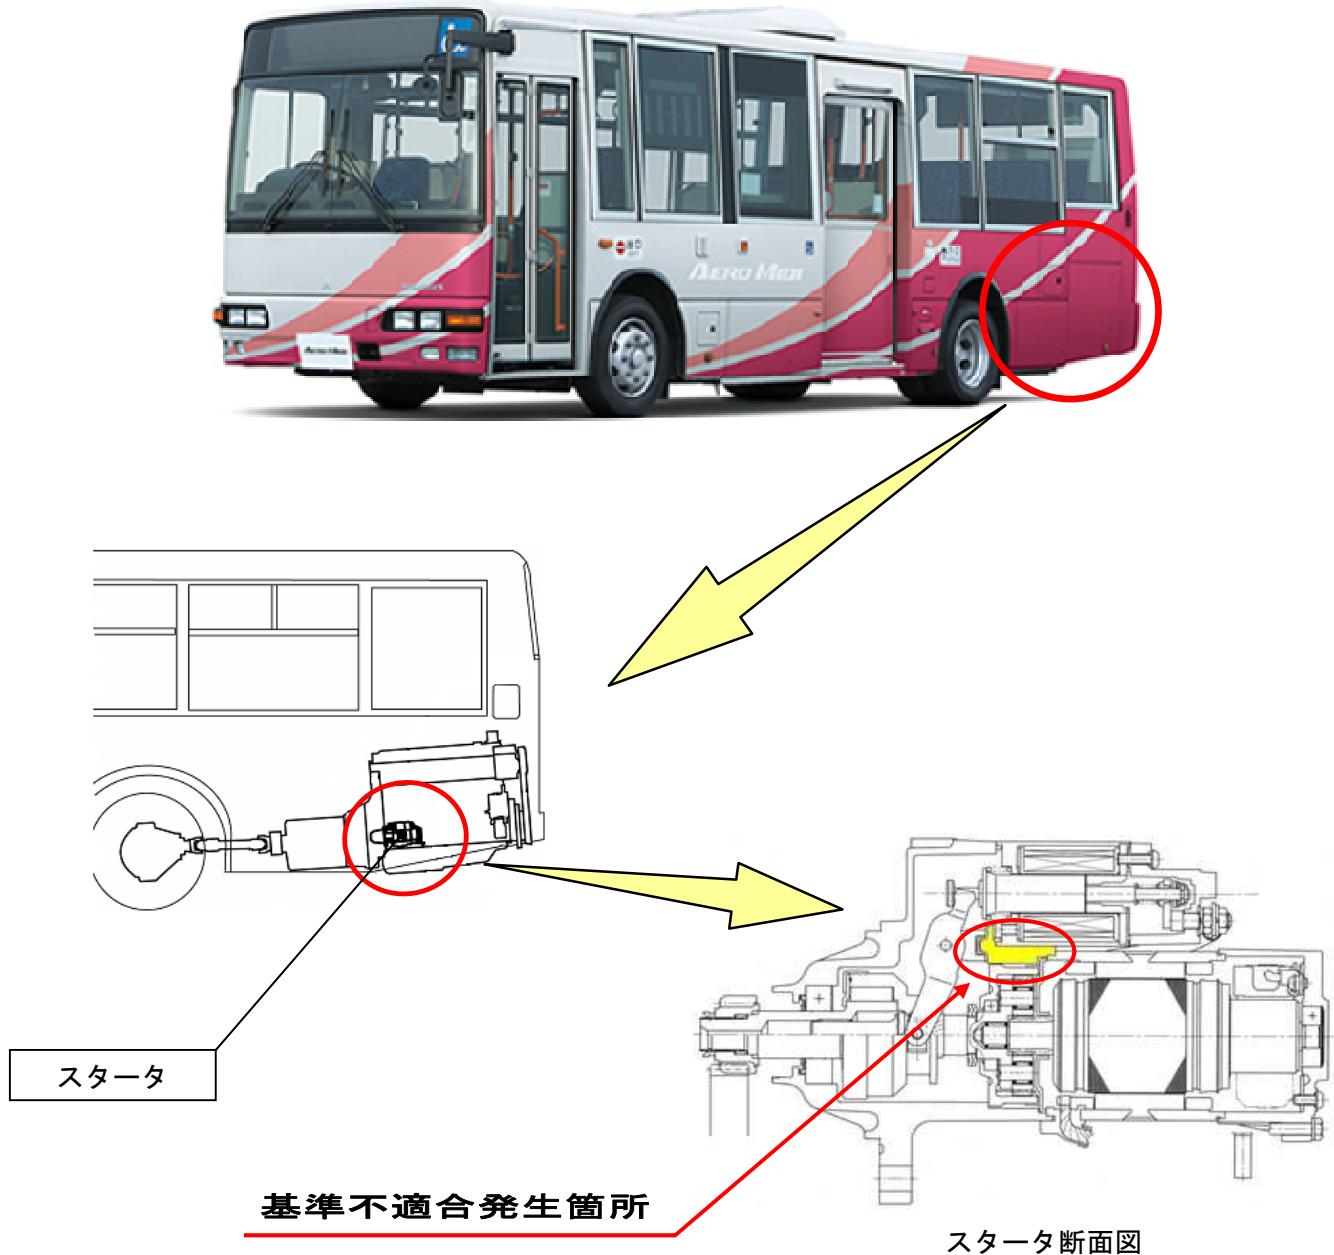
中型路線バスにおいて、スタートに使用されているゴム部品の材質が不適切であること及びフライホイールリングギヤの摩耗に対する余裕が不足しているため、アイドリング・ストップ&スタート・システムによるエンジンの始動を頻繁に行うと、当該リングギヤが早期に摩耗するものがある。そのため、そのままの状態で使用を続けると、スタートの空転が発生し、最悪の場合、エンジンが始動不能となるおそれがある。

- ① 全車両、スタートを対策品に交換すると共にフライホイールリングギヤの摩耗状況を点検し、使用限度を超えていた場合は新品のフライホイールリングギヤに交換する。
- ② アイドリング・ストップ&スタート・システムの制御プログラムを、フライホイールリングギヤの摩耗対策品に書き換える。
