改善箇所説明図

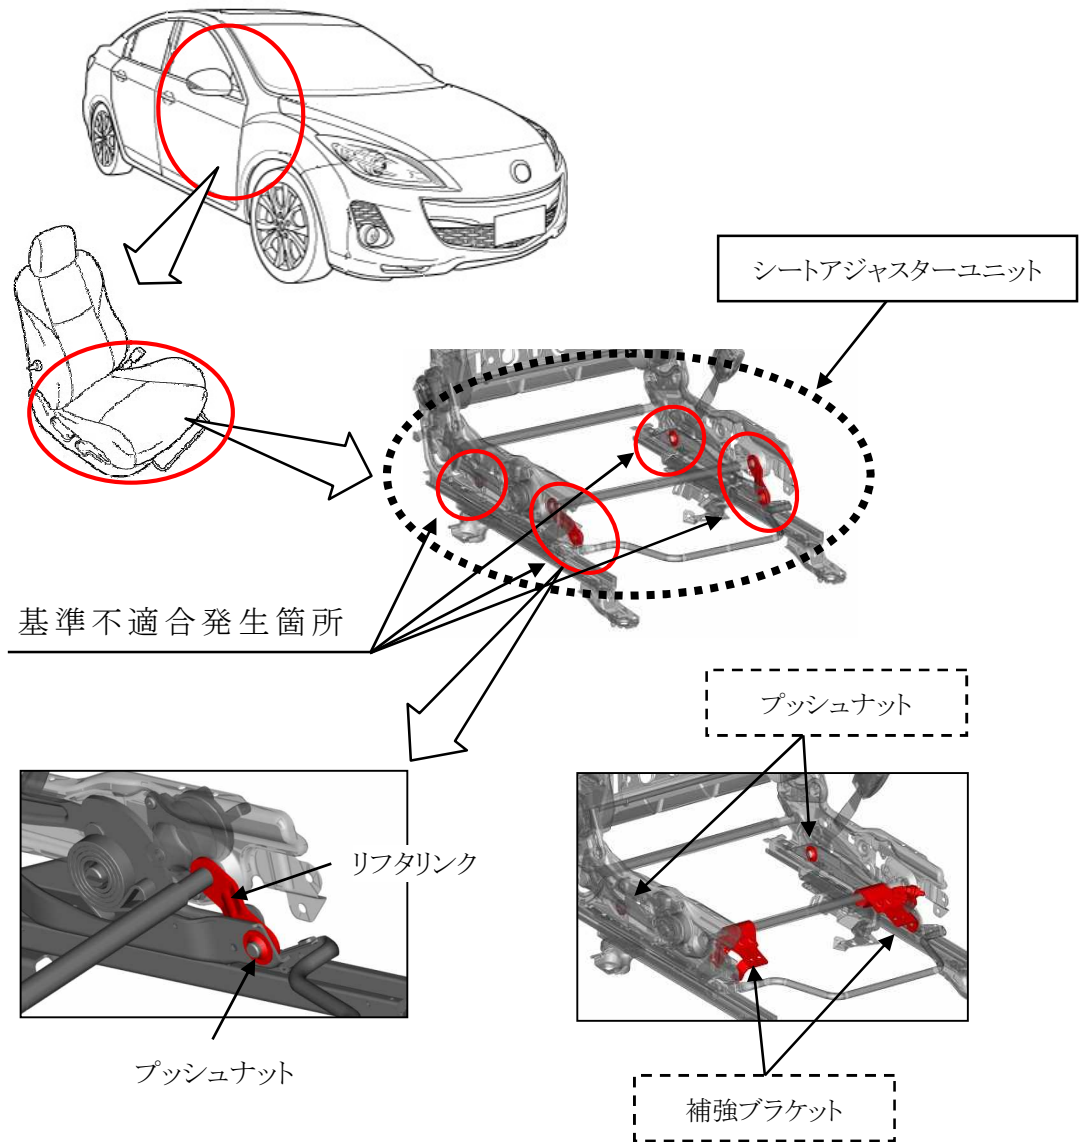
運転者席において、座席高さを調整するリフタリンクの強度が不足しているほか、リフタリンクの抜け止め防止用プッシュナットの固定方法が不適切なため、リフタリンクに亀裂が入る、または、プッシュナットが外れることがある。そのため、そのまま使用を続けると、座席から異音やガタが発生し、最悪の場合、リフタリンクが破損もしくは外れて座席が傾き、正しい運転姿勢が取れなくなるおそれがある。

全車両、リフタリンクを点検し、亀裂が無い場合はリフタリンクに補強ブラケットを追加するとともに、プッシュナットを2枚構造にする。リフタリンクに亀裂がある場合は、シートアジャスターユニットを対策品に交換する。なお、補強ブラケットの準備に時間を要するため、年式の古い車両から順次改善措置を実施する。

識別：運転席取付けボルト（右前側）に黄ペンを塗布する。
