第1回 福岡市地下鉄七隈線延伸工事現場における
道路陥没に関する検討委員会

第1回 福岡市地下鉄七隈線延伸工事現場における
道路陥没に関する検討委員会 議事要旨

第2回 福岡市地下鉄七隈線延伸工事現場における
道路陥没に関する検討委員会

事故発生のメカニズムについて

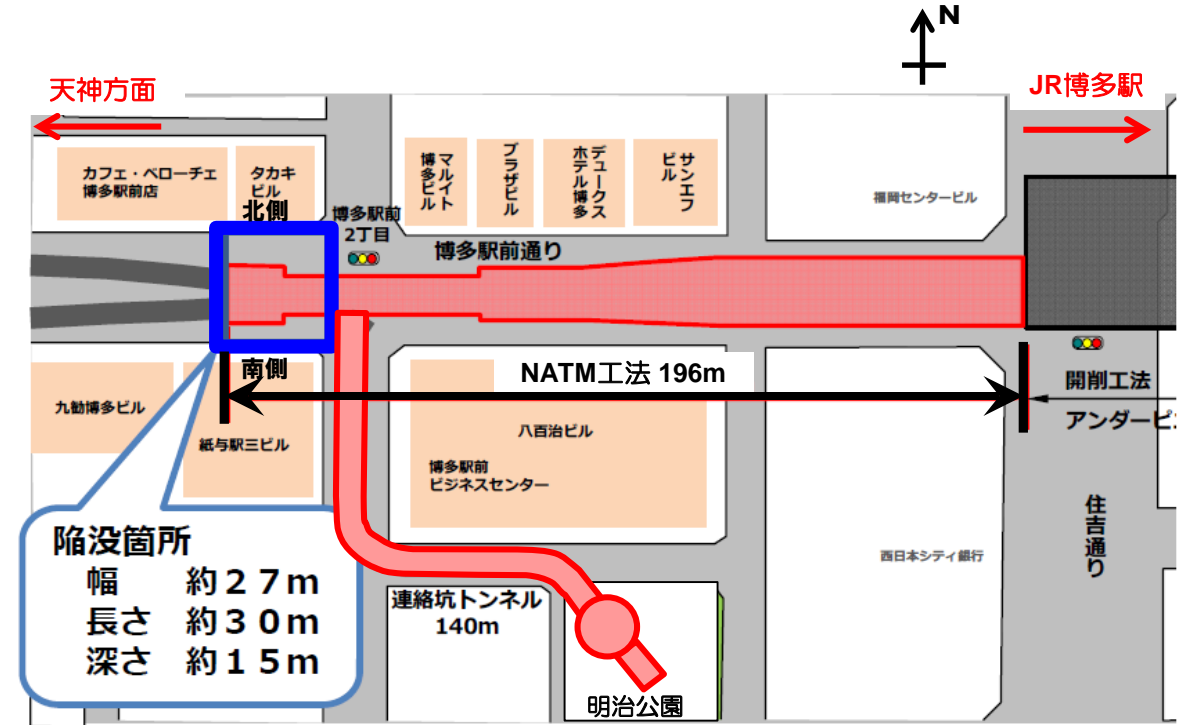
〔陥没箇所平面図〕

- 平成28年11月8日(火)
- 0:40頃 No103基掘削開始
- 4:25頃 連続的な肌落ち, AGF鋼管間の部分的な肌落ち
- 4:50頃 切羽天端からの異常出水 (最初は濁り水)
0.25m³程度の黒色塊が落下, 水と砂が大量に押し寄せる
重機を切羽後方へ, 退避指示
- 5:00頃 全員地上へ退避完了
- 5:05頃 車両等の進入禁止措置開始【5:10頃 措置完了】
- 5:15頃 舗装クラック発生【陥没事故発生】
- 5:20頃 道路南側陥没
- 5:30頃 道路北側陥没
- 7:20頃 道路中央陥没

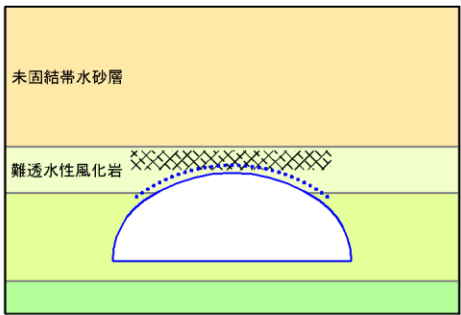
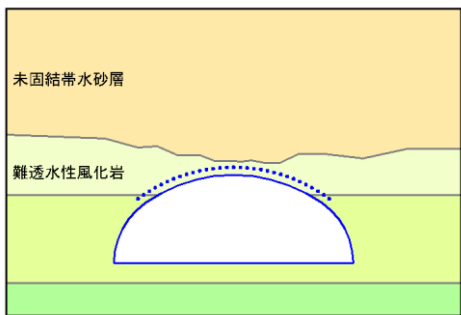
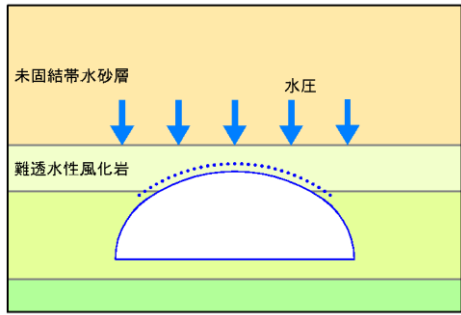
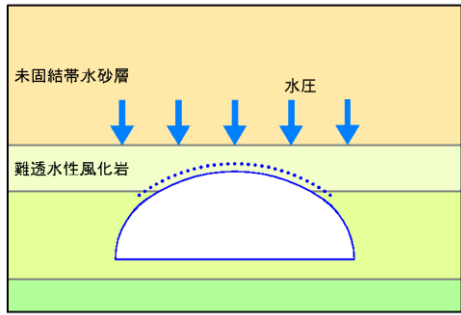
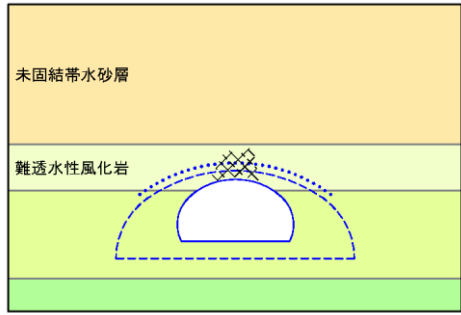
地質・地下水に関する要因			設計・施工に関する要因	
		要因 1	要因 2	要因 3	要因 4	要因 5
概念図

要因	<p>難透水性風化岩の強度</p> <ul style="list-style-type: none"> 物性値 (N 値等) のバラツキに対する評価 潜在的な弱部の把握 	<p>難透水性風化岩の厚さ</p> <ul style="list-style-type: none"> 難透水性風化岩の上面位置、厚さや不陸の把握 	<p>高い地下水位による影響の有無</p> <ul style="list-style-type: none"> 難透水性風化岩に対する水圧 難透水性風化岩の不陸により作用面が変動していることによる局所的な荷重 水みちの発生による局所的な荷重 	<p>難透水性風化岩の耐力不足の可能性の有無</p> <ul style="list-style-type: none"> 上部未固結帯水砂層からの水圧に対する難透水性風化岩の耐力不足の可能性の有無 地盤改良等地下水対策の必要性 	<p>導坑施工による影響の有無</p> <ul style="list-style-type: none"> 先進導坑施工による緩みや亀裂の発生の可能性の有無

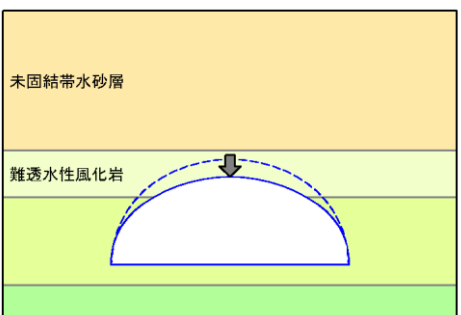
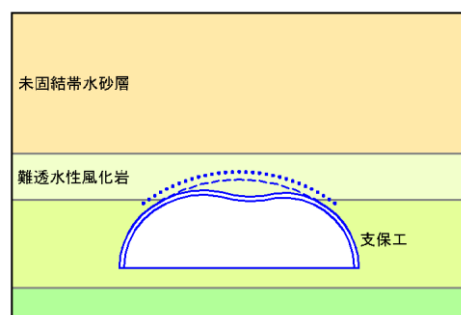
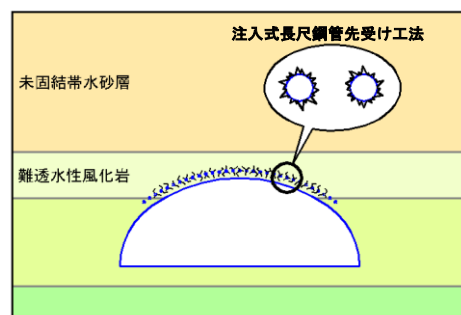
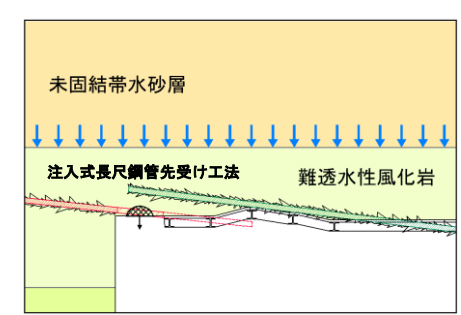
設計・施工に関する要因				
		要因 6	要因 7	要因 8	要因 9	要因 10
概念図

—
	要因	<p>トンネル断面形状の影響の有無</p> <ul style="list-style-type: none"> 扁平断面による影響の有無 	<p>トンネル支保工の安定性</p> <ul style="list-style-type: none"> 吹付けや鋼製支保工の耐力 支保工脚部の支持力 	<p>注入式長尺鋼管先受け工法（補助工法）の横断方向地山改良効果</p> <ul style="list-style-type: none"> 注入改良体の連続性 注入材の地山への適合性 鋼管の間隔や施工ずれの可能性の有無 注入圧および量の施工管理 	<p>注入式長尺鋼管先受け工法（補助工法）の縦断方向地山改良効果</p> <ul style="list-style-type: none"> 改良体のラップ長 注入式長尺鋼管先受け工法の拡幅方式の適合性 鋼管の施工ずれの可能性の有無 注入式長尺鋼管先受け工法による水みち形成の可能性の有無 	<p>適切な計測管理や必要な対策工の実施による被害の最小化</p> <ul style="list-style-type: none"> リスクマネジメントとその対応策の検討
