# 改善箇所説明図①

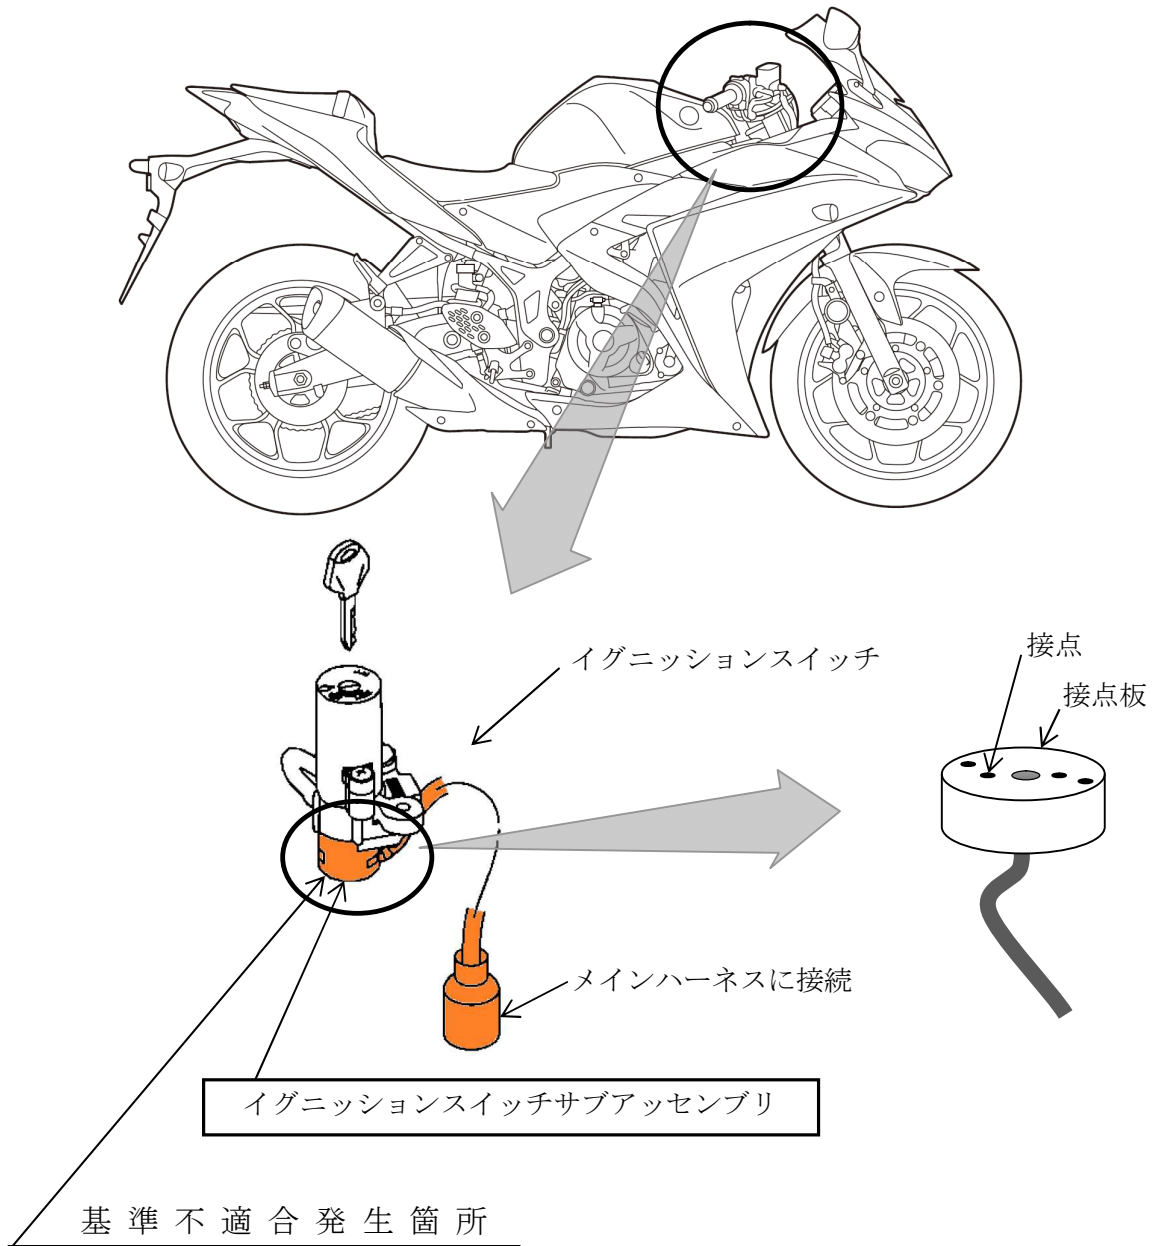
イグニッションスイッチにおいて、接点板の材質が不適切なため、洗車等によりイグニッションスイッチ内部に浸入した水により接点が腐食することがある。そのため、そのまま使用を続けるとイグニッションスイッチが接触不良となり、最悪の場合、走行中に原動機が停止するおそれがある。

改善の内容：全車両、イグニッションスイッチサブアッセンブリを対策品と交換する。

識別：マフラー取り付けブラケットのボルト付近に白ペイントを塗布する。
