# 改善箇所説明図

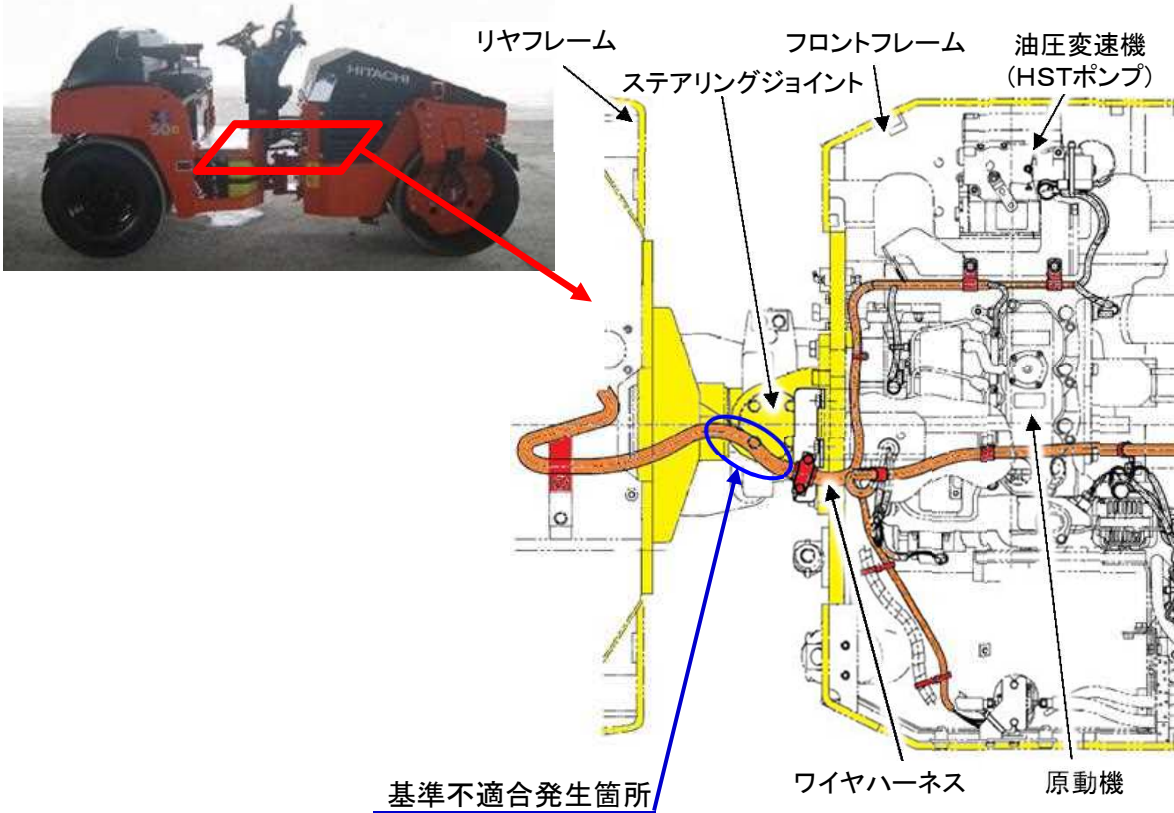
ロード・ローラの電気配線において、車体屈折部に配索したワイヤハーネス内の配線の耐屈曲性が不足しているため、車体屈折時の負荷によって、断線することがある。そのため、速度の切替えや駐車ブレーキの解除ができなくなり、最悪の場合、走行不能となるおそれがある。

全車両、配線を対策品に交換したうえ、配索を変更する。

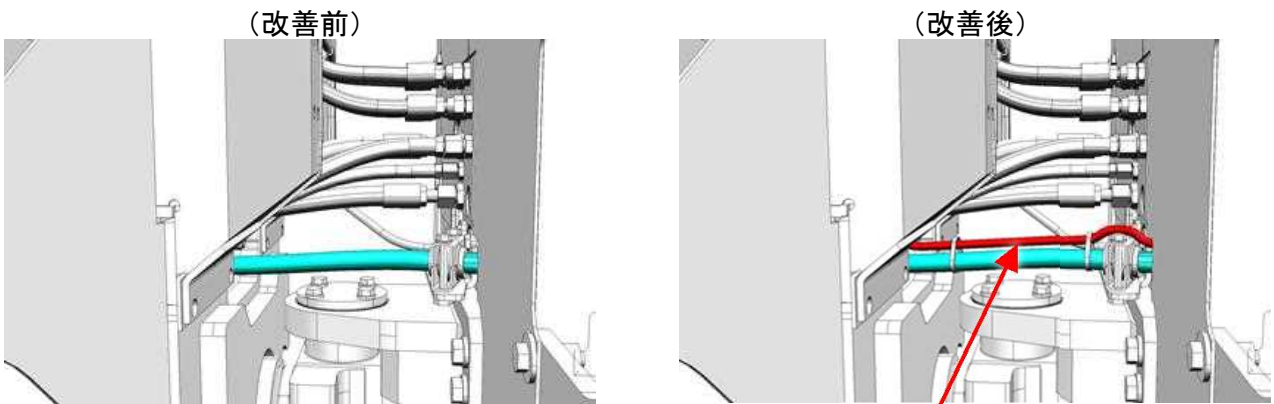
ワイヤハーネス

識別：ステアリングジョイント部をワイヤハーネスが2本通ることから目視で識別可能。
