改善箇所説明図

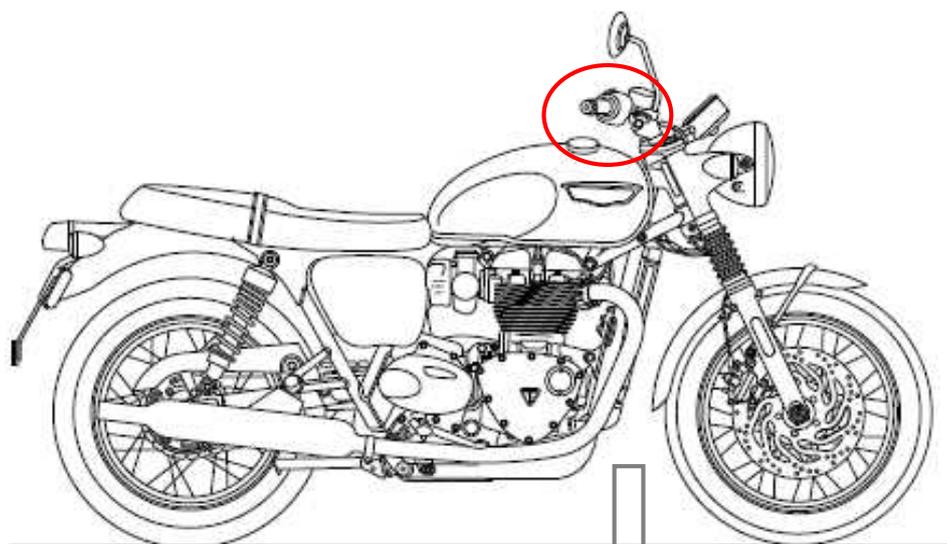
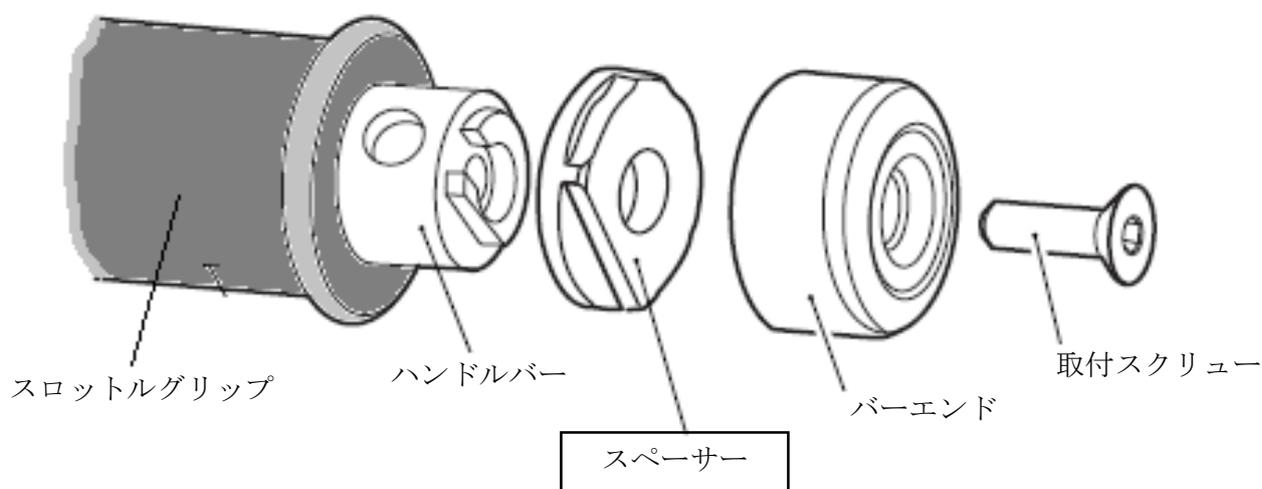
基準不適合発生箇所

スロットルグリップとバーエンドの隙間が不足しているため、グリップヒーターを使用すると、スロットルグリップが熱膨張してバーエンドと接触することがある。そのため、スロットルグリップの動きが悪く、最悪の場合、スロットルグリップが自動で戻らず、エンジンの回転が下がらなくなるおそれがある。

全車両、ハンドルバーとバーエンドの間にスペーサーを追加する。
