事業用自動車事故調査報告書

〔重要調査対象事故〕

貸切バスの追突事故（静岡県浜松市）

平成29年2月22日

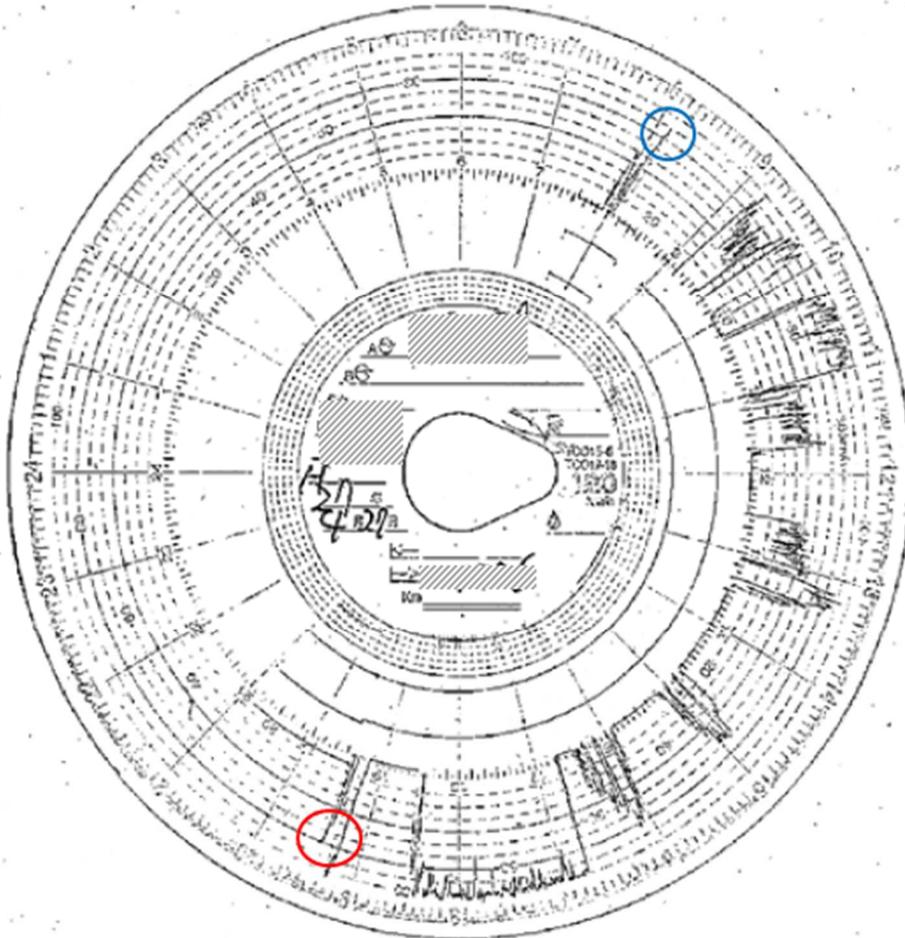
図2 事故当日の運行記録計の記録

- ・当該車両は、7時50分頃走行を開始し、8時10分頃、速度約90km/hから急激に減速し停止しており、約60分間停止した後、9時10分頃に再び走行を開始している。
- ・16時45分頃から18時30分頃まで速度約80～100km/hで走行し、18時30分頃から約40分間停止している。
- ・その後、再び運転を開始し、速度約100km/h前後で約10分走行した後、一度減速してから再び約60～80km/hで走行し、19時19分頃、速度約80km/hから急激に減速して停止している。

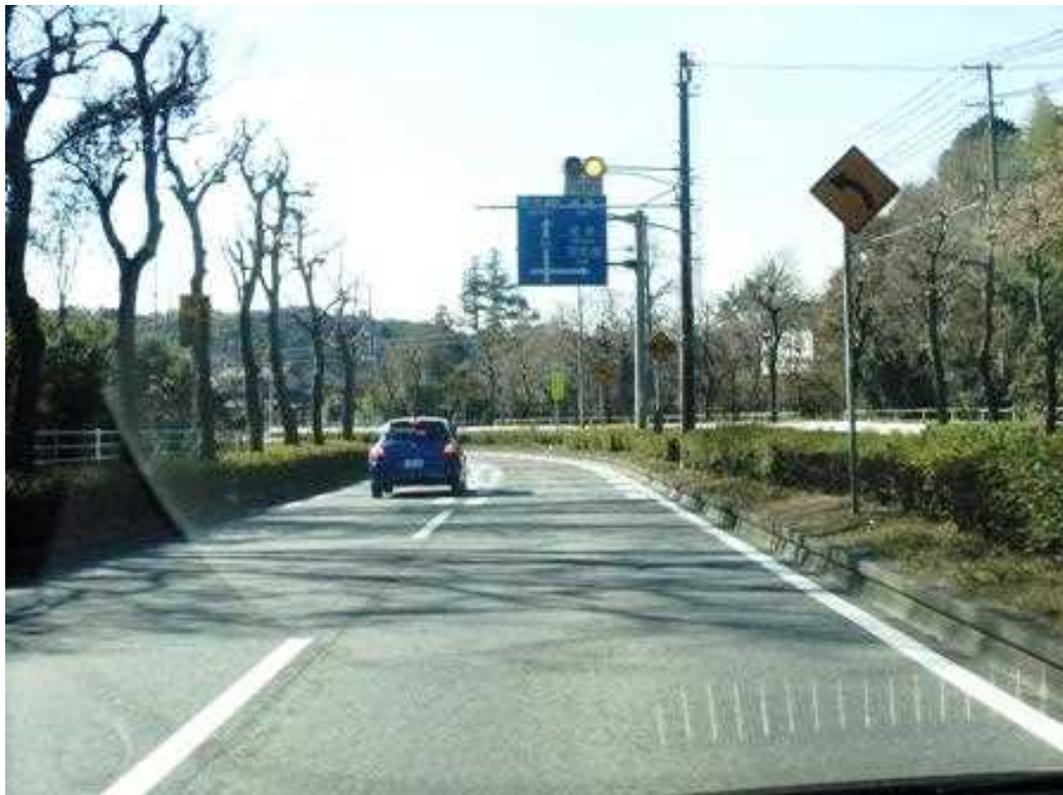
- ・事故地点は、片側2車線の左カーブ（曲率半径150m、下り勾配3%）で、カーブの手前は浜松西ICから約2km続くほぼ直線の道路（下り勾配約5%）である。
- ・警察によると、事故地点の手前は緩やかな下りの直線となっており、制限速度を超過して走行する車両が多く、このため、「左方屈曲あり」、「信号機あり」などの警戒標識を設置しているほか、車道の一部に事故の抑止を目的としてカラー舗装を施し、更に予告信号を設置するなどの対策が講じられている。なお、カーブの先の交差点において赤信号で減速している車両や停止している車両に追突する事故（交差点中心から100m以内）が、過去3年間、毎年6件程度発生している。

写真2 警戒標識及び予告信号

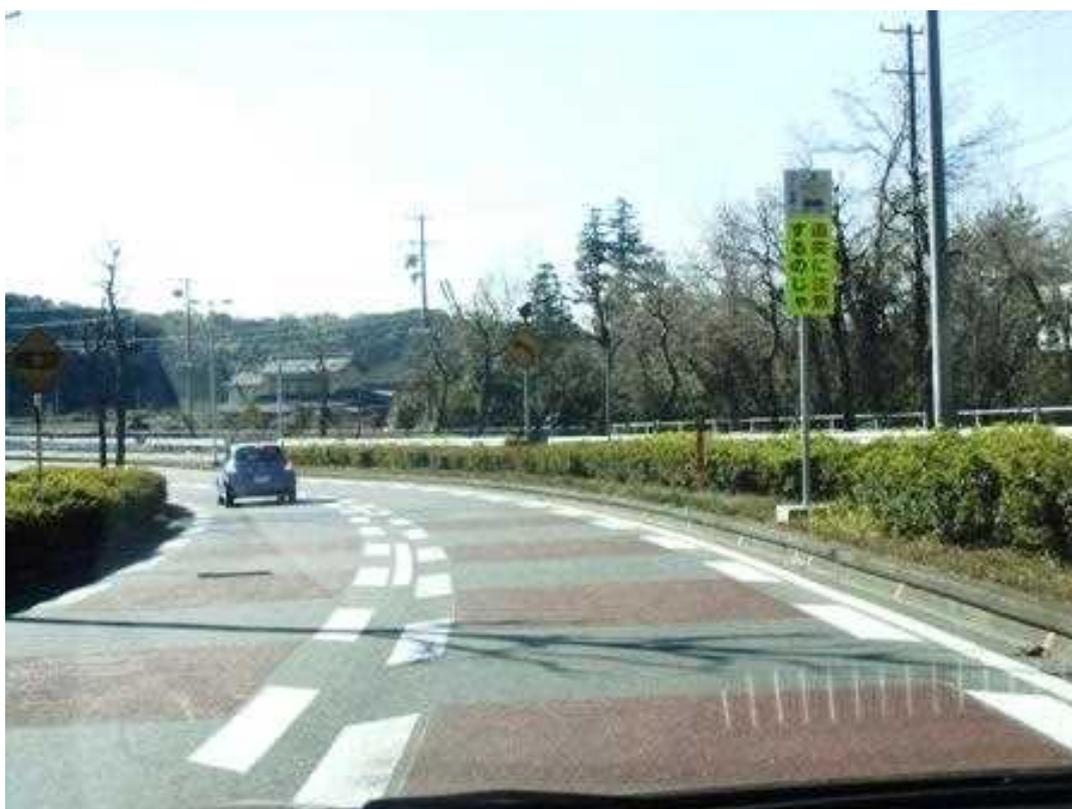
写真3 カラー舗装及び注意喚起表示

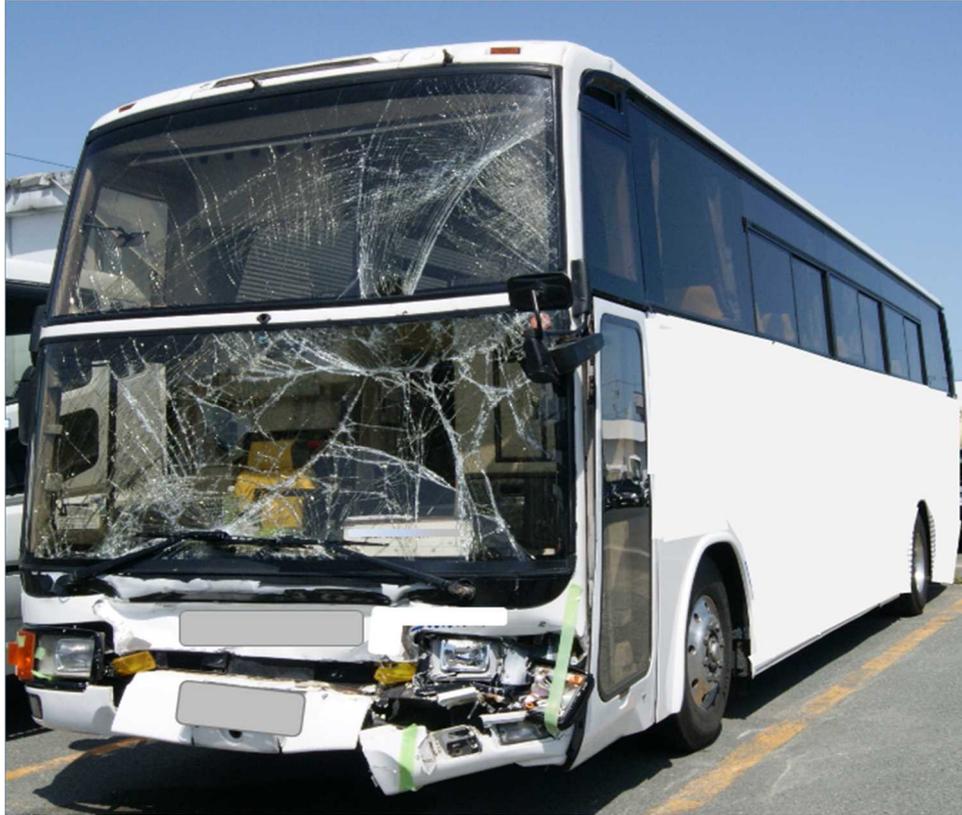
写真6 当該車両

- ・事故後の警察による車両見分において、当該車両の制動装置を確認したところ、ブレーキ・チャンバのロッドのストローク及びブレーキ・シューのクリアランスが自動車メーカーの定める整備の基準値の上限を超えており、さらに、ブレーキ・テスタを用いて制動力を計測したところ、制動力の総和が道路運送車両の保安基準に不適合の状態であった。
- ・事故により、当該車両は車体前部及び前面ガラスを損傷した。(写真6、7参照)
