改善箇所説明図(2)

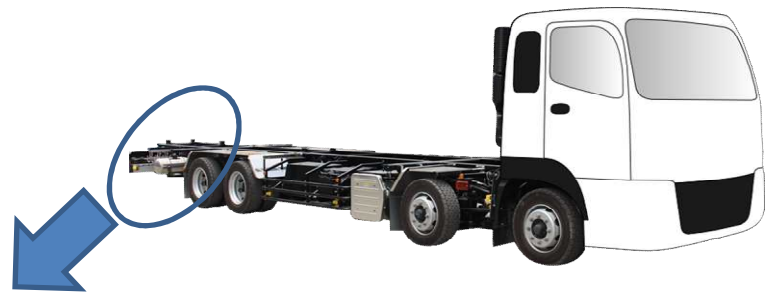
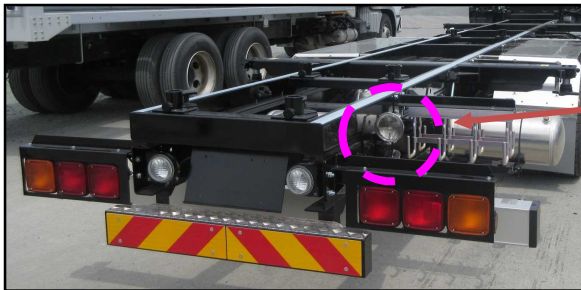
は、取外し部品を示す。

全車両、作業灯の電気回路を変更する。

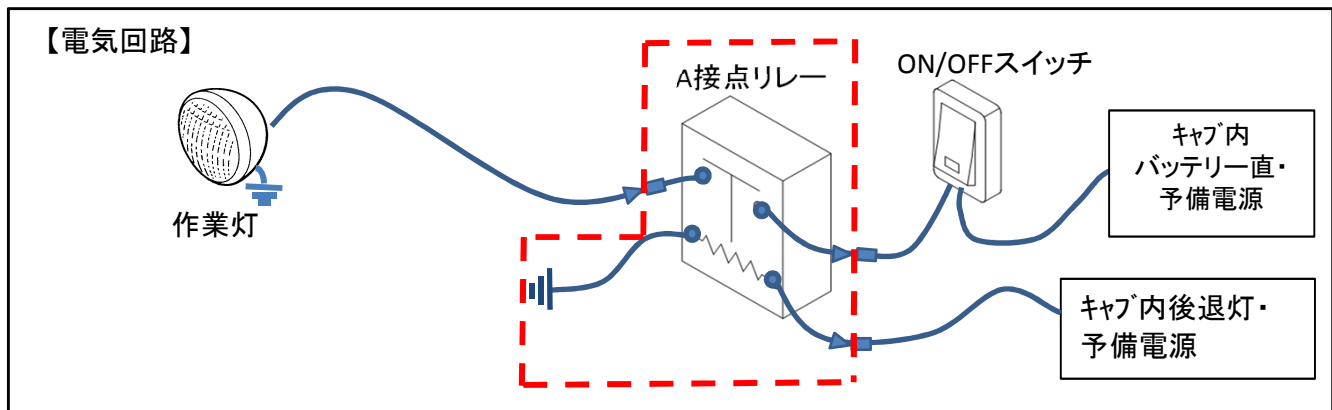
不具合箇所

4軸コンテナ専用車において、車両の後端に取り付けた走行中に使用しない灯火(作業灯)の電気回路が不適切なため、後退灯と誤認するおそれがある。

識別:改善実施済車には、作業灯側面に識別ペイント(黄色)を塗布する。
