改善箇所説明図

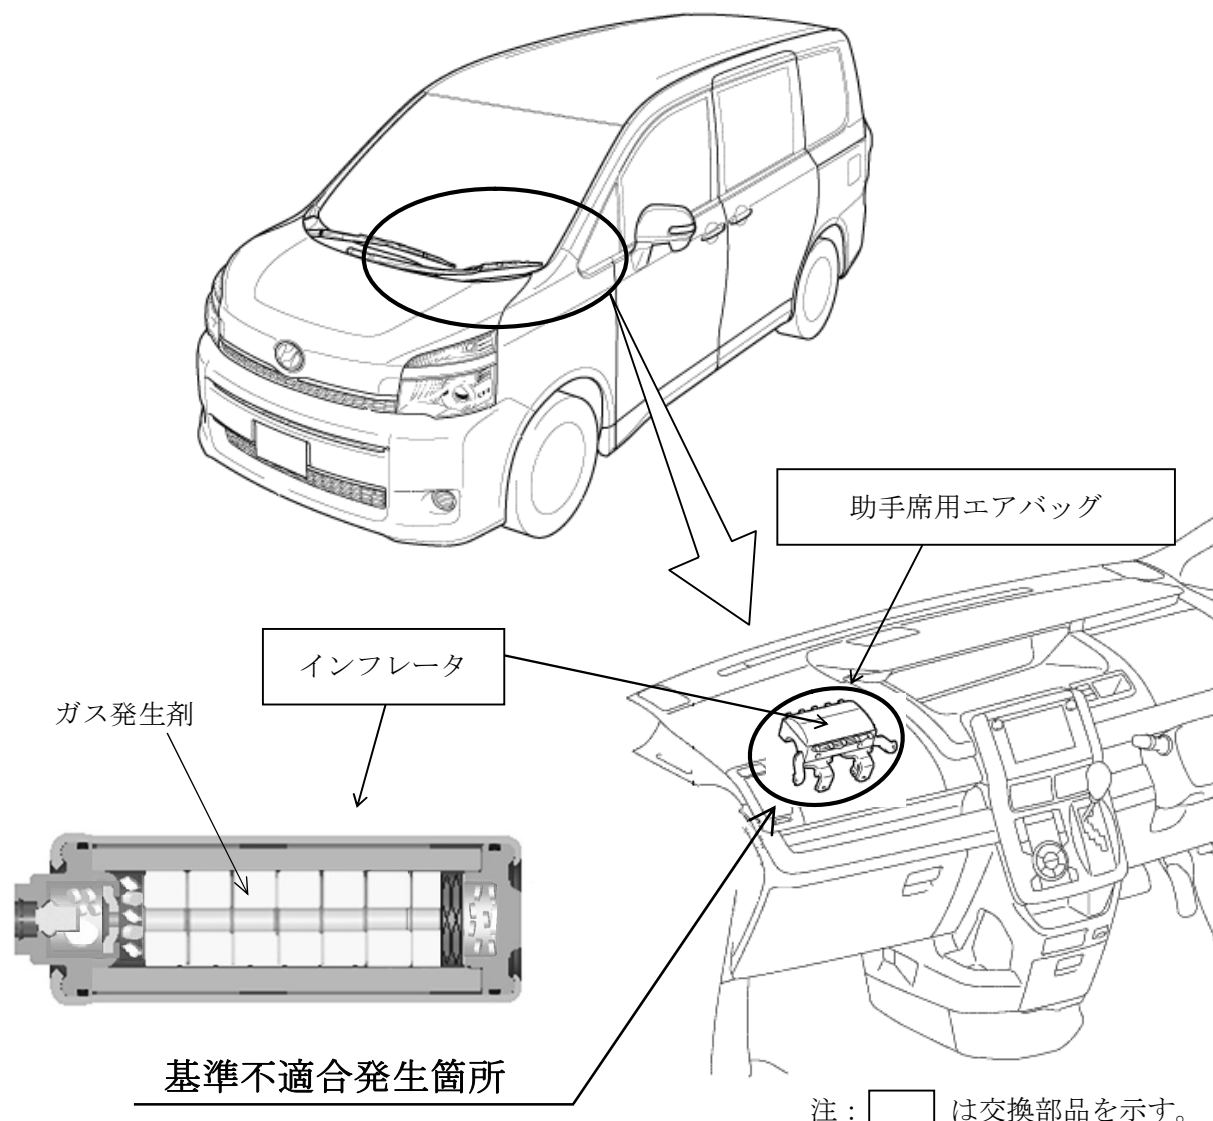
助手席用エアバッグのインフレーター（膨張装置）において、ガス発生剤の吸湿防止が不適切なため、温度および湿度変化の繰り返しによりガス発生剤が劣化することがある。このため、エアバッグ展開時にインフレーター容器が破損するおそれがある。

全車両、予防的措置としてエアバッグインフレーターまたはエアバッグアセンブリを改良品と交換する。
