改善箇所説明図

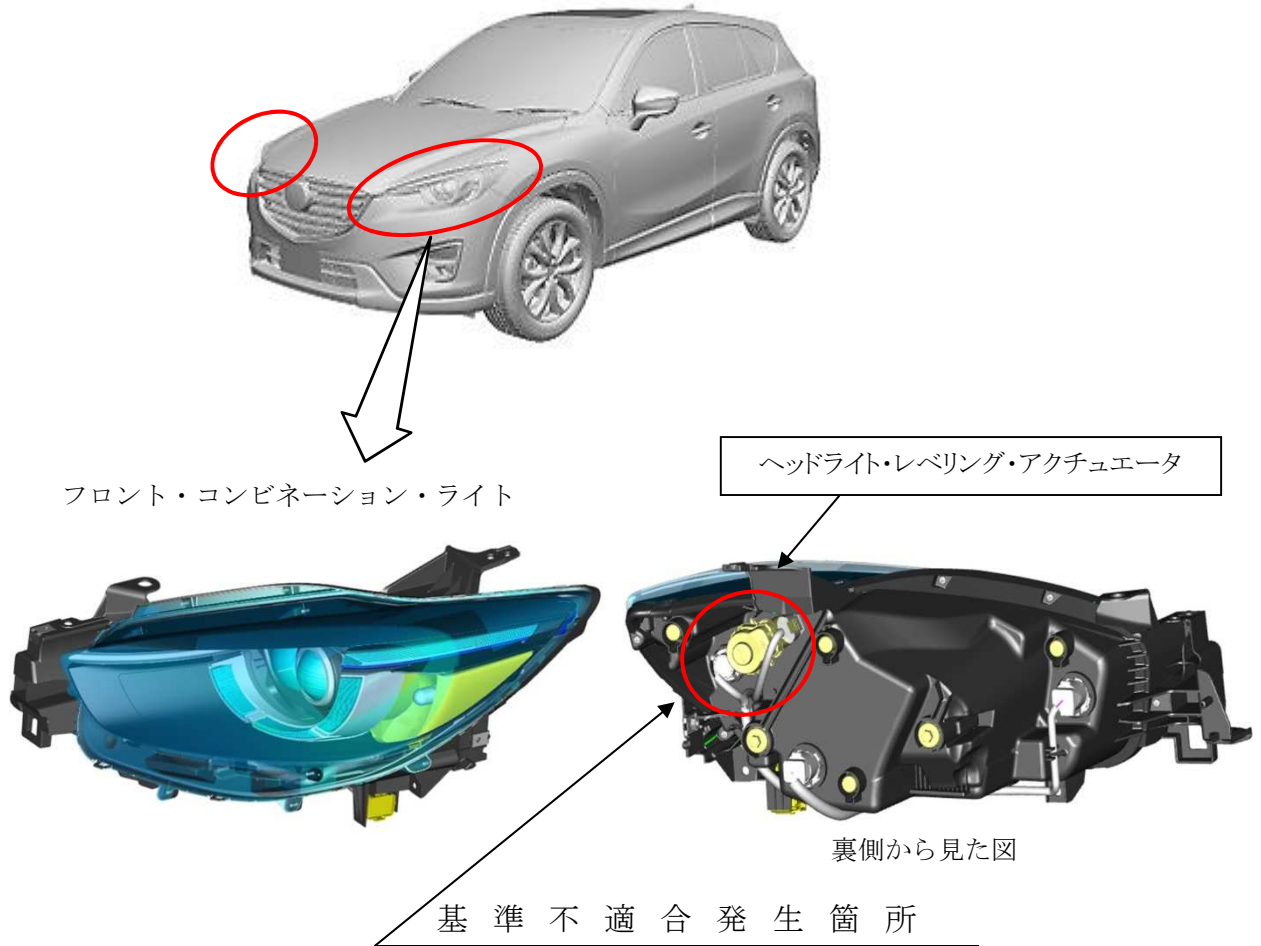
配光可変型前照灯装着車において、前照灯の光軸を調整するヘッドライト・レベリング・アクチュエータの樹脂成型工程が不適切なため、強度が不足しているものがある。そのため、そのまま使用を続けると、ヘッドライト・レベリング・アクチュエータが損傷し、前照灯の光軸が下向きのままになり、前方を照射できなくなるおそれがある。

全車両、前照灯及びヘッドライト・レベリング・アクチュエータの製造ロット番号を点検し、該当するものは当該ヘッドライト・レベリング・アクチュエータを対策品と交換する。

識別：左リヤ・ドア・アッパ・ヒンジ取付けボルト（下側）の頭に白ペンを塗布する。
