改善箇所説明図④

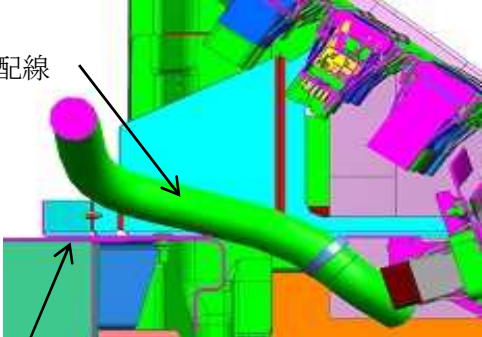
<p>計器盤パネル</p>	<p>計器盤配線</p>

大型・中型路線バスにおいて、運転者席計器盤配線の配索が不適切なため、配線が計器盤パネルの端部と干渉するものがある。そのため、そのまま使用を続けると、配線の被覆が損傷して短絡し、最悪の場合、走行中にエンジンが停止し、再始動できなくなるおそれがある。

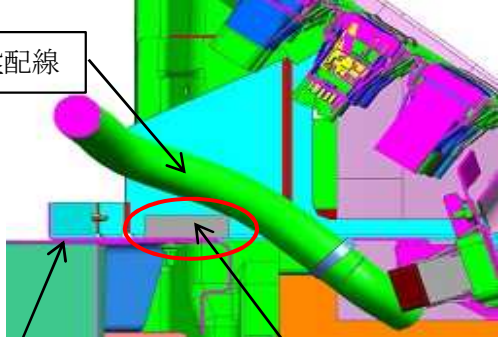
<p>計器盤パネル</p> <p>保護材</p>

全車両、運転者席計器盤パネルに保護材を追加するとともに、当該部の配線を点検し、損傷している場合は補修する。
