京都府福知山市内エレベーター事故調査報告書

平成29年4月

社会資本整備審議会

発生日時：平成27年12月29日（火） 8時30分ごろ

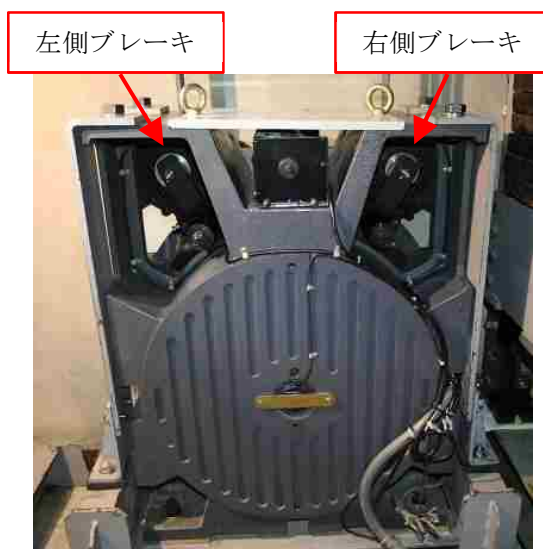
写真1 巻上機

- (1) 巻上機の上部に左右2個のブレーキが設置された構造となっている。
(写真1)
- (2) ディスクを正面と背面のブレーキアームで挟み、正面のみに設置されたスプリング（圧縮コイルばね）のばね力によりパッドをディスクに押し付けて制動する。(図1)
- (3) ばね力は、スプリングシャフト（以下「シャフト」という。）により、背面に伝達される構造となっている。
- (4) ブレーキの作動状態を検出するためのブレーキスイッチ等は設置されていない。

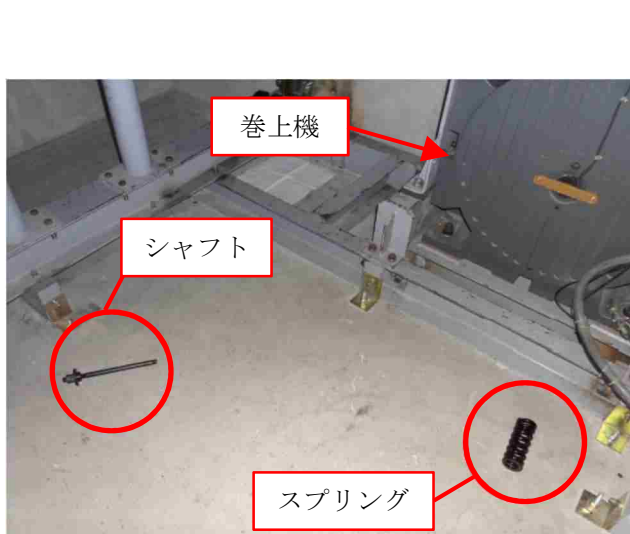
写真4 ピットの落下物

- (1) ピット床に右側ブレーキのスプリングと破断したシャフトが落ちていた。
 (破断したシャフトの片側は、巻上機の裏側に落ちていた)

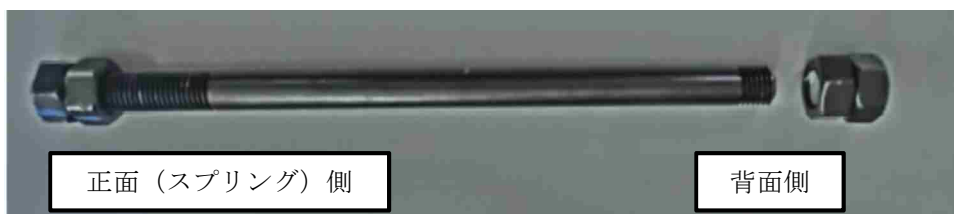
写真6 破断したシャフト

- (1) 背面側のねじ部が破断していた。(写真6)
- (2) シャフトに曲がりの発生は認められなかった。
- (3) シャフトの中央付近に傷及び正面側のねじ山の一部分につぶれが発生していた。

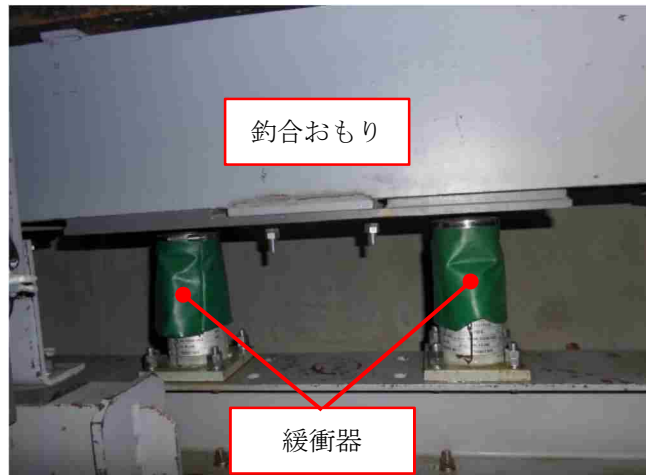
写真7 突き下げた釣合おもり

(2) 釣合おもりが突き下げ、かごは最上階のフロアレベルから約100mm上がった位置で停止していた。

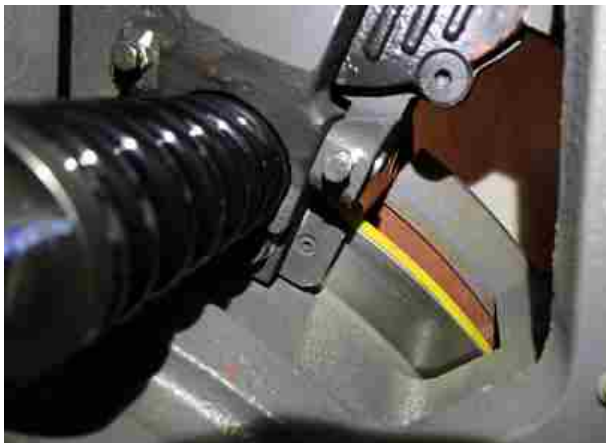
写真8 ブレーキディスク周辺

(1) ブレーキディスク及びブレーキパッドの摩耗状況に異常は認められず、周囲に摩耗粉等の付着は見られなかった。

(2) ブレーキの引きずりにより、異常過熱した痕跡等は見られなかった。

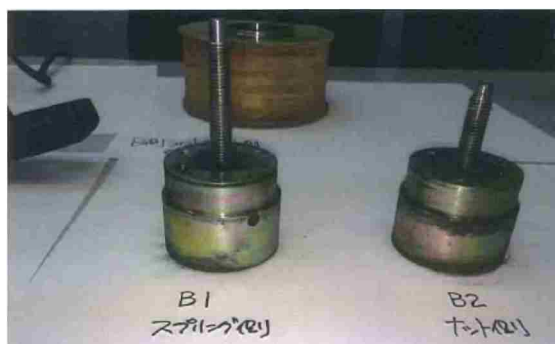
写真10 プランジャー（右側）

- (4) 左側ブレーキのシャフトについて磁粉探傷検査を実施したところ、割れ及び有害な傷は検出されなかった。
- (5) ブレーキのプランジャーに、傷や段差摩耗等の異常は見られなかった。

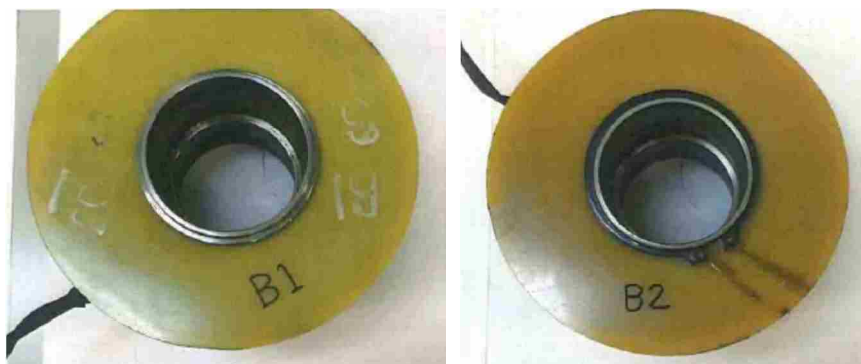
写真11 ブレーキコイル（右側）

- (6) ブレーキのブレーキコイルに外観上の異常は見られなかった。

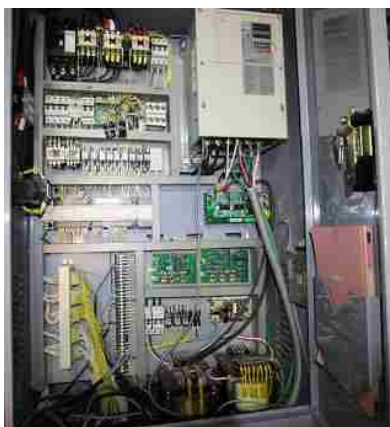
写真 1 2 制御盤

制御盤に外観上の異常は見られなかった。

また、制御盤に異常（非常停止）発生等の履歴を記録する機能はなかった。

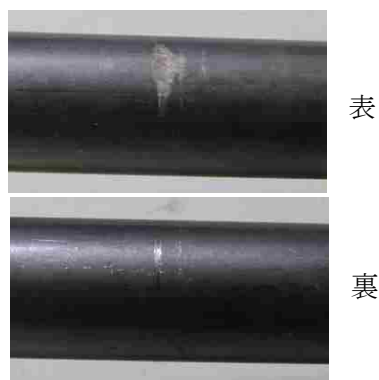
写真13 シャフトの傷
(ほぼ同位置の表裏)

また、2.8.1のとおり、シャフトの中央付近に傷があったのは、傷の位置は正面側ブレーキアームのボルト穴の直径が異なる部分であったことから、シャフトとブレーキアームが接触していたと考えられる。

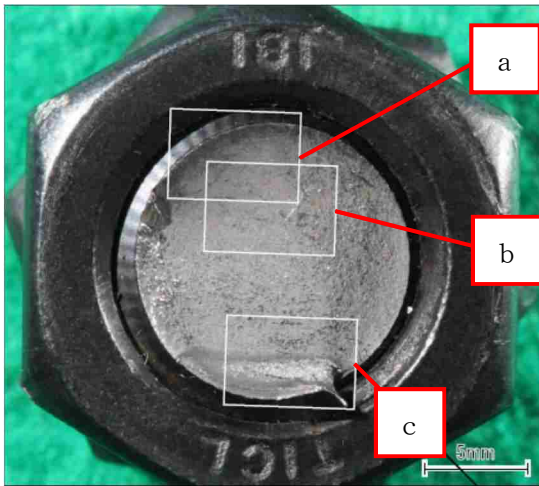
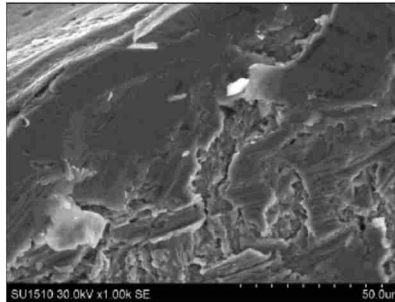
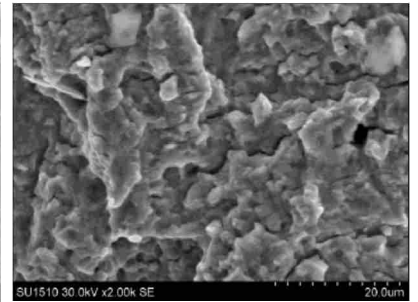
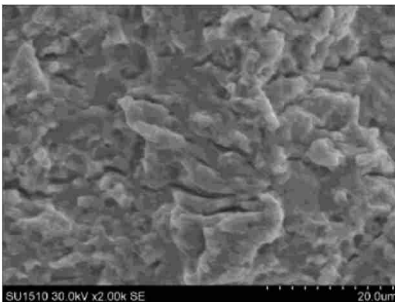
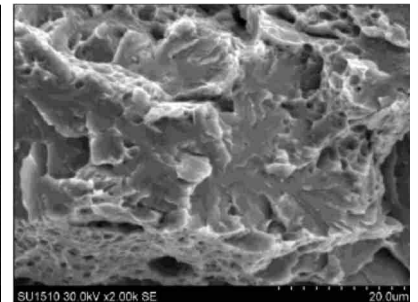
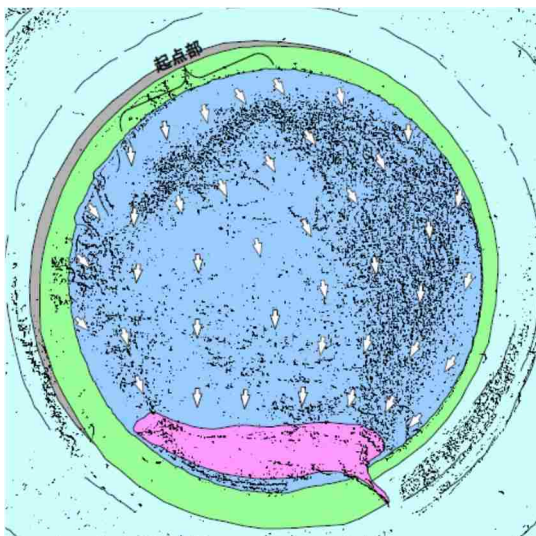
三洋輸送機工業が、分析機関に依頼し、破面を解析した結果、破断は疲労破壊によるものと認められる。

- (1) 破断部に巨視的な塑性変形が認められないことから、弾性域内の負荷による破断と推定される。
- (2) 起点側である a 部から c 部に向けてき裂が進展したことによる、疲労破面特有のストライエーションパターンが見られ、き裂の進展状況から、片振り繰り返し曲げモーメントの影響が大きい疲労破壊と推定される。(写真 15～18、図 3)
- (3) c 部では、脆性破壊であることを示すへき開破面と、延性破壊の痕跡であるディンプルパターンが混在した領域が認められることから、この部分が最終破断部位と推定される。(写真 19)

写真 15 破面

写真 16 写真 15 a 部内拡大 (起点部)

写真 17 写真 15 b 部内拡大 (疲労破面)

写真 18 写真 15 c 上部拡大 (疲労破面)

写真 19 写真 15 c 下部拡大 (脆性破面と延性破面が混在)

シャフトの破断は、2.8.3のとおりき裂の進展状況から、片振り繰り返し曲げモーメントの影響が大きい疲労破壊と認められる。
