改善箇所説明図

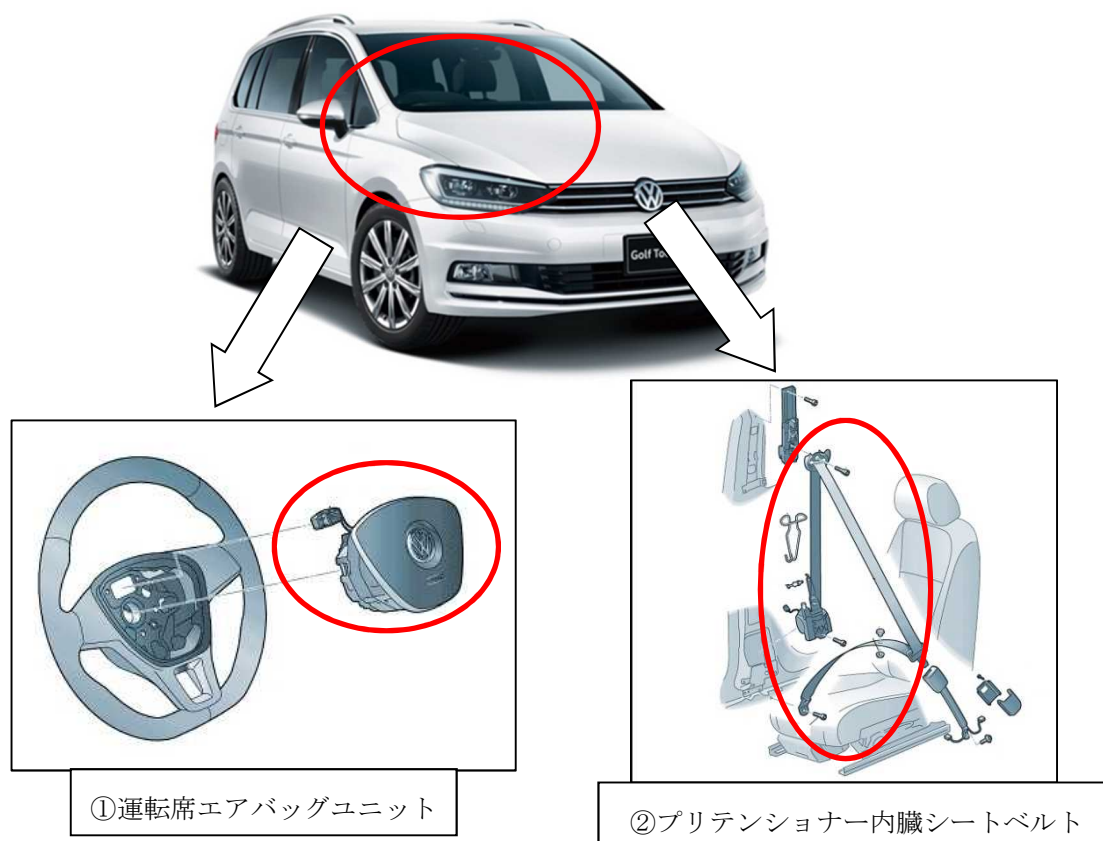
は交換する部品を示す

基準不適合発生箇所

エアバックのインフレーター（膨張装置）およびシートベルトプリテンショナーにおいて、製造管理が不適切なため、点火剤が設計通り調合されていないものがある。そのため、衝突時にエアバックの展開およびシートベルトの弛みを巻き取ることができず、乗員が過度の傷害を負うおそれがある。

車両により不具合のあるエアバッグおよびシートベルトの位置が異なるため、車両によって以下の改善措置を行う。

- ①運転者席のエアバッグユニットを良品と交換する。
- ②左右もしくはどちらか片側のプリテンショナー内蔵シートベルトを良品と交換する。

識別: キャンペーンステッカーに「69P4、日付(西暦・月・日の順)、ワークショップスタンプ」を記入し、スペアタイヤ収納部左側面に貼りつける。
